# Besiktningsprotokoll

Anticimex Försäkringsbesiktning i samarbete med Fastighetsbyrån

| Fastighetsadress:<br>Sjöhultsvägen 27 | |

| Besiktningsdatum:<br>2025-10-01 | Protokollnummer:<br>69302711 |

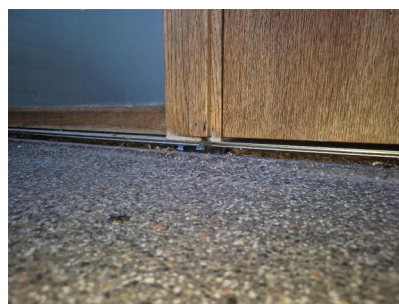
Tröskelbleck saknas under entrédörren.

Avsaknad av tröskelbleck medför att det finns risk för att vatten kan rinna in och orsaka fuktskador på tröskel och/eller i kringliggande vägg och bjälklag.

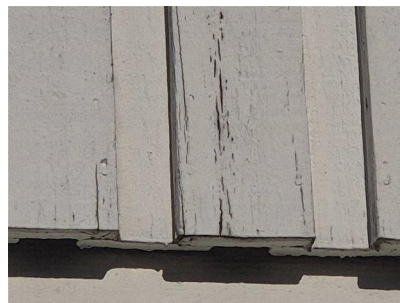
- Fasadpanelen vid högra gaveln är i behov av målning/underhåll.

Fasadbeklädnad och träkonstruktioner där målningsbehov finns riskerar att få fukt- och rötskador på grund av sämre vattenavvisande förmåga. För att öka livslängden på fasadbeklädnaden rekommenderas målning och underhåll där behov finns.

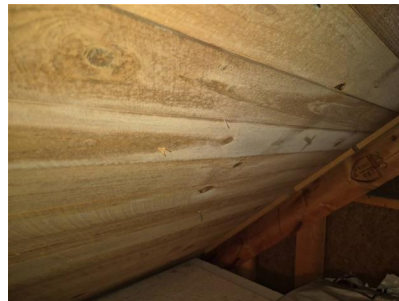
Vid kontroll av vinden har fuktvärden under kritisk fuktnivå för mikrobiell tillväxt uppmätts, dock finns mindre mikrobiell påväxt på delar av underlagstaket.

Fuktkvoten i underlagstak/takbjälkar uppmättes till 8-9%.

Det finns risk för mikrobiell tillväxt om den relativa fuktigheten (RF) i den omgivande luften är över 75%. I furuvirke motsvarar det en fuktkvot (FK) på 17%.

Den upptäckta mikrobiella påväxten på underlagstaket är ett tecken på att vinden har tillförts eller tillförs fukt inifrån bostaden. Observera att besiktning av bostadens ventilationssystem inte har ingått i uppdraget.

För att komma tillrätta med detta kan fukttillförseln inifrån bostaden behöva minskas. Det kan göras genom att ventilationen i bostaden förbättras samt att eventuella otätheter i vindsbjälklaget (tak-/väggvinklar, taklucka med mera) tätas. Läs Anticimex faktablad om uppvärmda vindsutrymmen för tips och råd.

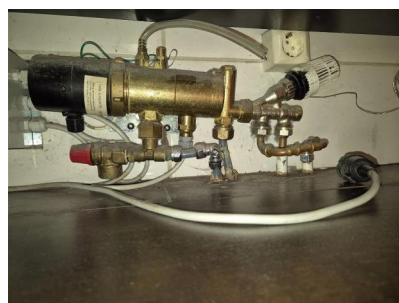
- Rör genomföringar finns i golv.

Rör genomföringar i golvet medför en ökad risk för att vatten tränger ner i omkringliggande konstruktioner och orsakar fuktskador.

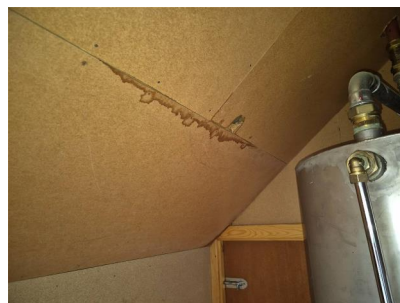
- Fuktfäckar finns i tak, inga förhöjda fuktvärden uppmättes vid besiktningstillfället.

Bedöms uppstått innan takomläggningen.
