# Besiktningsprotokoll

Anticimex Försäkringsbesiktning i samarbete med Fastighetsbyrån

| Fastighetsadress:<br>Lillebovägen 8 | |

| Besiktningsdatum: | Protokollnummer:<br>69297342 |

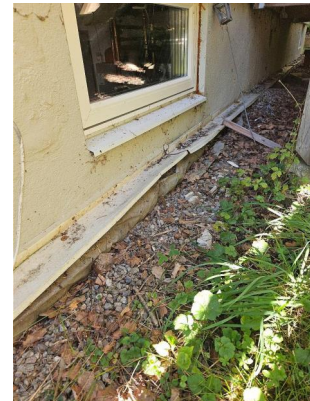
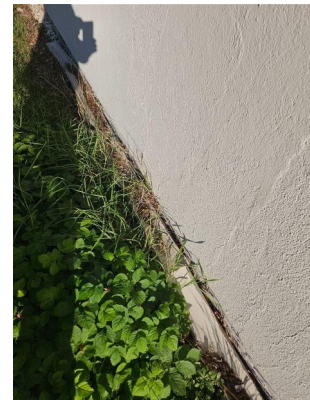
Utvändigt fuktskydd ligger oskyddat ovan mark.

Risk finns att det utvändiga fuktskyddet skadas och funktionen försämras.

Marken lutar lokalt mot huset.

Detta innebär en ökad fuktbelastning mot grunden vilket i sin tur kan orsaka fuktskador i huset.

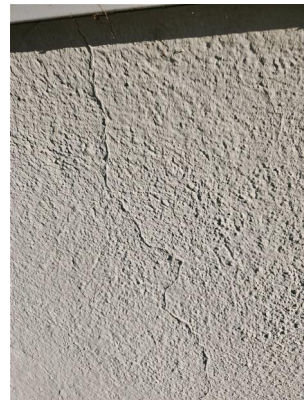
Mindre sprickor förekommer i sockel.

Dessa bedöms inte ha lett till bakomliggande skador.

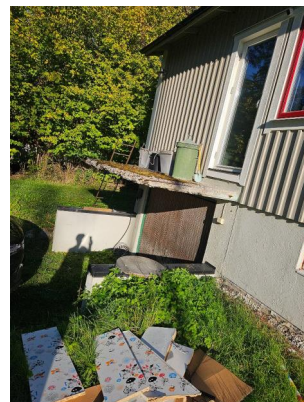
Bygge av altanen är inte färdigställt.

Se även muntliga upplysningar sida 5.

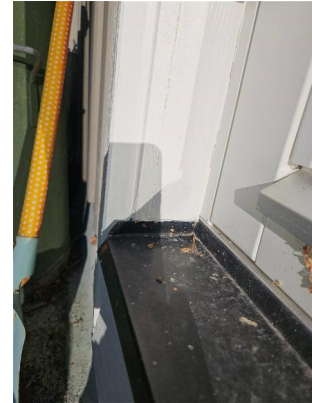
Tröskelbleck är otäta vid infästningar.

Eftersom tröskelblecken är otäta finns risk att vatten rinner in i väggen vilket i sin tur kan leda till fuktskador i väggkonstruktionen.

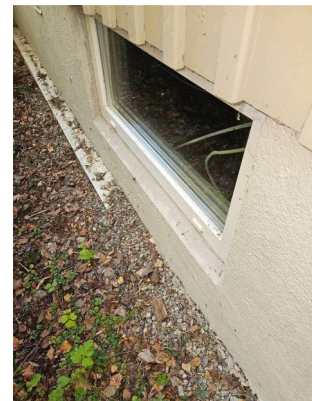
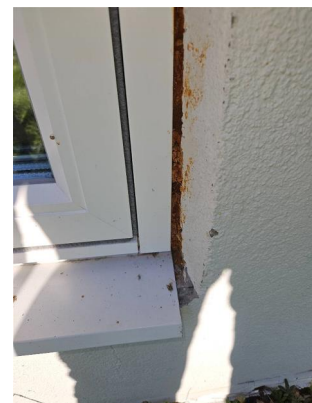
Fönsterbleck saknas på källarfönster och fönsterbleck har otätheter vid infästningar

Avsaknad av fönsterbleck och att fönsterbleck har otätheter medför en ökad risk för att vatten kan rinna in och orsaka fuktrelaterade skador i omkringliggande konstruktioner.

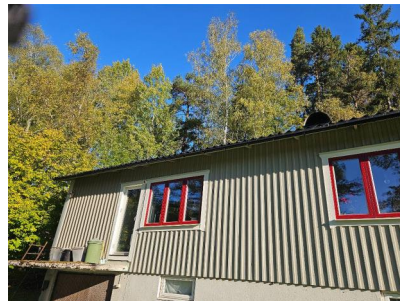
Hängrännor lutar fel (svackar på mitten).

När hängrännor har en felaktig lutning (bakfall) finns risk att regnvatten svämmar över vilket i sin tur kan leda till fuktskador på fasad och sockel.

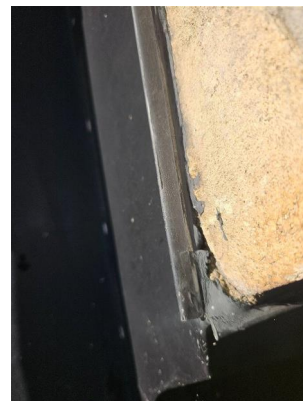
Noterar otätheter vid skorstensplåt

Brister i taktäckningen kan leda till att regn- eller smältvatten tränger ner i underliggande takkonstruktion och orsakar fuktskador.

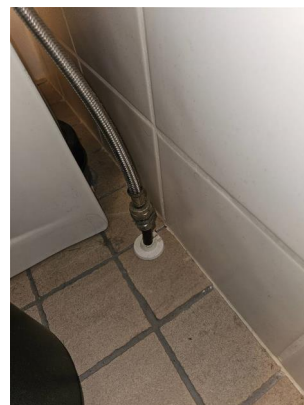
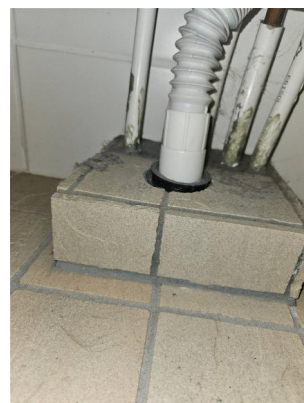
Rör genomföring finns i golv bredvid wc-stol och i en uppbyggd klack under handfatet. Avloppet till handfatet ligger under nivå med klinker.

Rör genomföringar i golv och att avloppet ligger under nivå med klinker medför en ökad risk för att vatten tränger ner i omkringliggande konstruktioner och orsakar fuktskador. Vid uppbyggnaden av utrymmet var detta tillåtet och utförandet anses därför vara fackmässigt utfört. I dagens branschregler är detta inte längre tillåtet.

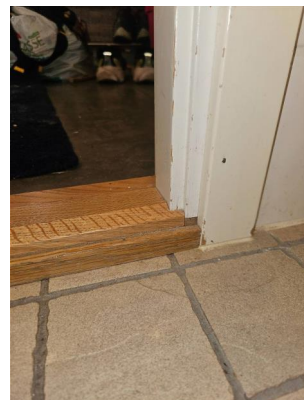
Golvlutningen utanför utrymmet för dusch är bristfälligt och noterar att det saknas tätskikt mot tröskel.

Brister i golvets och/eller tätskiktets lutning medför risk för att vatten tränger in i omkringliggande konstruktioner/utrymmen vilket i sin tur orsakar fuktrelaterade skador. Det medför också ökad risk för att vatten blir stående i golvets lågpunkter, vilket kan orsaka missfärgningar på klinker/fogar samt att "unken" lukt uppstår.

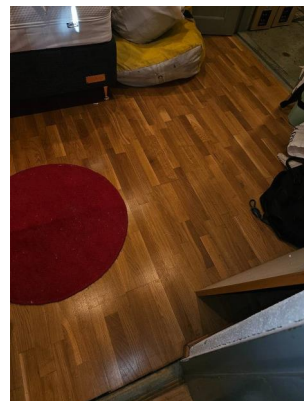
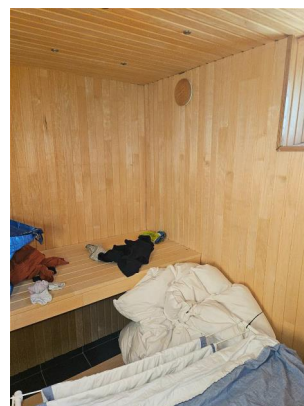
Trädetaljer i kontakt med betonggolv och källarvägg.

Trädetaljer (trösklar, innervägg mm) kan via kapillärkraft bli fuktiga vilket kan leda till fuktskador. Vid misstanke om detta bör dessa delar bytas ut.

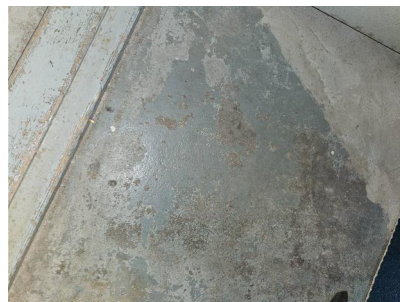
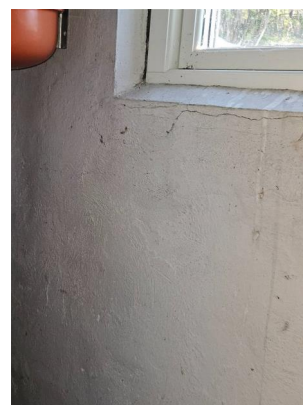
Sprickor och färgsläpp finns i golv och enstaka sprickor noteras på väggar.

Dessa bedöms inte ha lett till bakomliggande skador.

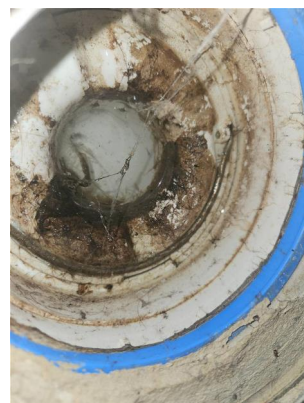
Sprickor och bom i klinkerplattor finns.

Felet som uppstått är att vidhäftningen mellan klinker och underlag har upphört. Sk "bom/ bomljud".

Tätskikt är felmonterat i golvbrunnen under badkaret (brunnsmanschetten sticker ut under klämringen).

När tätskikt är felmonterat i golvbrunnen innebär det risk för fuktskador. Vatten kan tränga ner i omkringliggande konstruktioner med fuktrelaterade skador som följd.

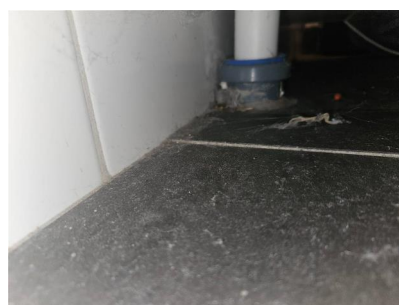
Avloppsstosen till handfatet är placerad för nära vägg.

Det finns risk att tätskiktet inte har kunnat anslutas på rätt sätt, vilket kan leda till fuktskador.
