# Besiktningsprotokoll

Anticimex Försäkringsbesiktning i samarbete med Fastighetsbyrån

| Fastighetsadress:<br>Skäftesfall 104 | |

| Besiktningsdatum:<br>2025-10-03 | Protokollnummer:<br>69302428 |

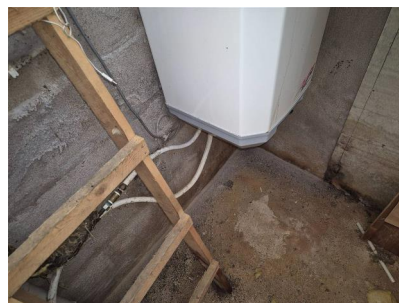
Lucka i golvet till inkommande vatten och varmvattenberedaren.

Mindre utrymme med gjutjärnsbrunn.

Med tiden kan gjutjärnsbrunnar rosta sönder.

Rekommenderar att det fortsättningsvis bereds tillträde för regelbunden kontroll av utrymmet avseende rör och kopplingars täthet.

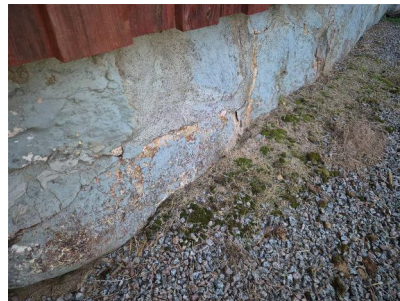
Sockeln är av natursten och är tätad med cement.

Ventilationsdon finns inte.

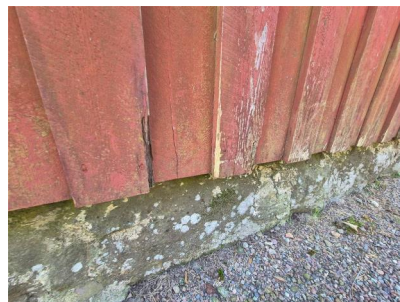
Enstaka panelbrädor har mindre rötskador.  
Fasadpanelen är i behov av målning/underhåll.

Fasadbeklädnad och träkonstruktioner där målningsbehov finns riskerar att få fukt- och rötskador på grund av sämre vattenavvisande förmåga. För att öka livslängden på fasadbeklädnaden rekommenderas målning och underhåll. I samband med ommålning rekommenderas att de rötskadade panelbrädorna byts ut.

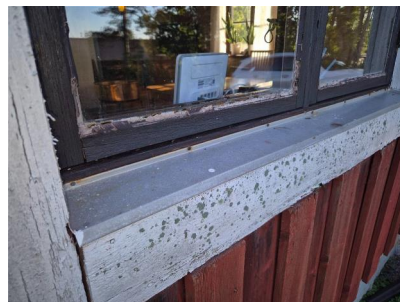
Fönster har målning och underhållsbehov.

Fönsterbågar och fönsterkarmar där målningsbehov finns riskerar att få fukt- och rötskador på grund av sämre vattenavvisande förmåga.

För att öka livslängden på fönster rekommenderas målning och underhåll.

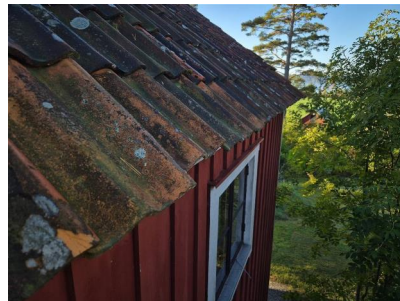
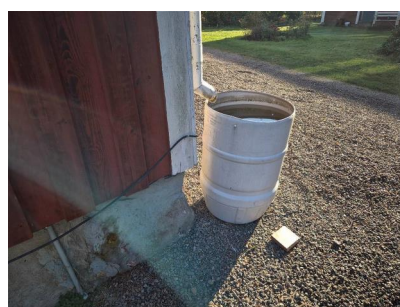
Hängränna saknas på baksidan.

När hängrännor saknas utsätts fasad och grund för ökad fuktbelastning, vilket i sin tur kan leda till fuktskador i bakomliggande konstruktioner.

Stuprör är inte anslutet till markledning utan leds till en vattentunna.

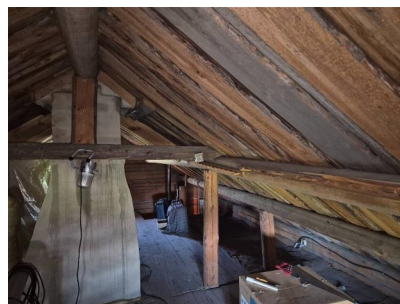
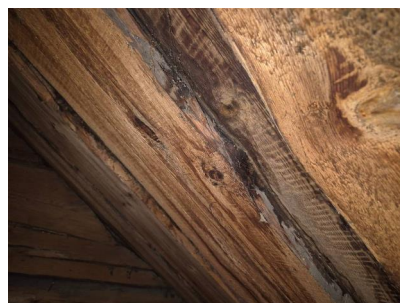
Underlagstaket består av takbrädor.

Med denna konstruktion är det extra viktigt att takpannorna är hela. Eftersom underlagstaket inte har en papp kan regn och snö som tränger in genom otätheter leda till fuktskador i underliggande konstruktion.

Rinmärken och fuktfläckar av takbrädor förekommer ställvis. Vid åtkomliga rinmärken och fuktfläckar noterades inga förhöjda fuktvärden.

Vid kontroll av vinden uppmättes fuktvärden under kritisk fuktnivå för mikrobiell tillväxt och en normal lukt upplevdes.

Fuktkvoten i underlagstak/takbjälkar uppmättes vid besiktningstillfället till ca 10 %.

Risk för mikrobiell tillväxt föreligger om fuktkvoten överstiger 17 %.

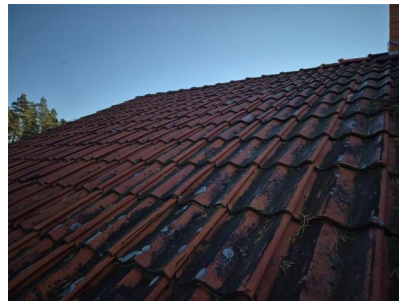
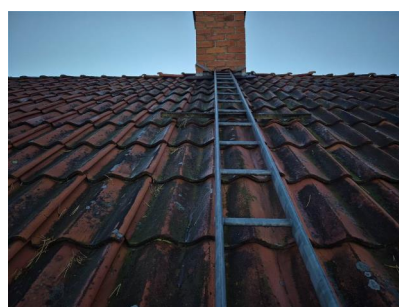
Yttertaket är äldre.

Takpannor har enligt vår bedömning en begränsad livslängd. Eftersom husets taktäckning är äldre har det ett minskat motstånd mot vatteninträngning. Detta i sin tur kan leda till fuktskador på träläkt och vidare ner i underliggande konstruktioner.

Några takpannor är kantskadade och sprickor förekommer ställvis.

Takpappen är äldre över verandan.

Tätskiktet på ett platt/låglutande tak har enligt vår bedömning en begränsad livslängd. Eftersom takpappen är äldre har det ett minskat motstånd mot vattengenomträngning. Detta i sin tur kan leda till att takkonstruktionen drabbas av fuktskador.

Vindskivor och takfot har underhållsbehov.

Rekommenderar att en takläggare kontaktas för bedömning och åtgärd.

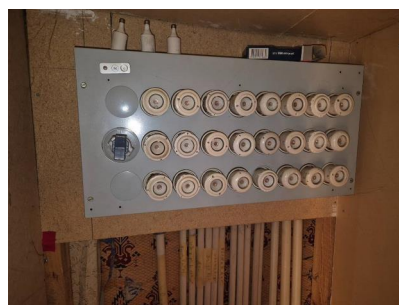
Golvlutningar och golvknarr förekommer i huset.

Jordfelsbrytare finns ej.

Det finns inget krav att hus byggda före år 2000 ska ha jordfelsbrytare. Jordfelsbrytaren minskar dock risken för personskador och brand orsakade av elanläggningen.

Kontakta en elektriker för kontroll och åtgärd.

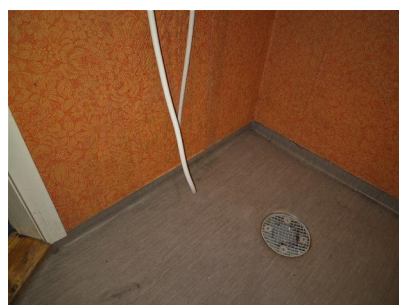
Våtutrymmet har äldre yt-/tätskikt.

Utrymmet är äldre och har passerat tiden för sin tekniska livslängd.

Renovering av utrymmet rekommenderas. Kontakta en behörig våtrumsentreprenör för en renovering. I samband med renoveringen bör omkringliggande konstruktioner kontrolleras för att upptäcka eventuella följdskador.
