# Besiktningssprotokoll

Anticimex Försäkringsbesiktning i samarbete med Fastighetsbyrån

Fastighetsbeteckning: Eket 1:18	
Fastighetsadress: Eket Solgården 1	
Postnummer: 564 91	Ort: Bankeryd

Besiktningdatum: 2025-09-29	Protokollnummer: 69293182
Temperatur: 15 °C	Väderlek: Mulet
Tekniker: Morgan Ekström	
E-post: Morgan.Ekstrom@anticimex.se	
Kontor: Jönköping	
Närvarande: Fastighetsägare

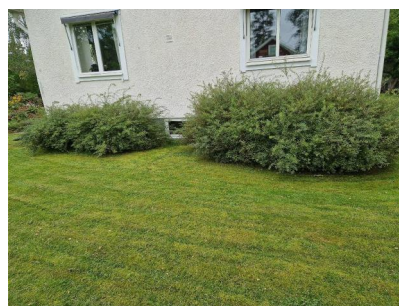
Växter finns i anslutning till byggnaden.

När det finns rabatter och växter nära byggnaden finns risk att fukt stannar kvar i väggarna. Detta kan i sin tur orsaka invändiga fuktskador. Växternas rötter kan också skada grundmuren och sätta dräneringsledningen ur funktion.

Området närmast huset rekommenderas att vara fritt från växtlighet.

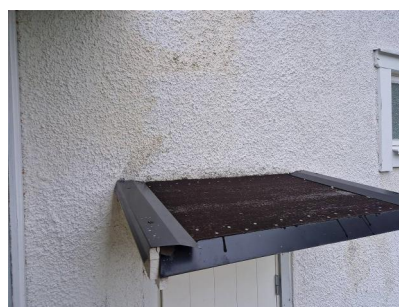
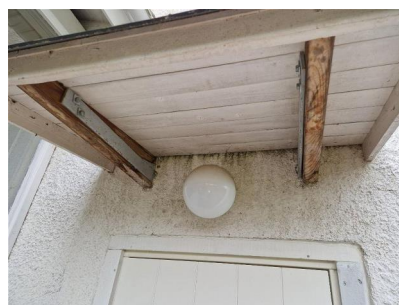
### Utvändigt / Tak till källardörr

Anslutningsplåt mellan tak och vägg saknas.

Detta medför risk för att regnvatten kan rinna in mellan anslutningen och väggen, vilket i sin tur kan leda till mikrobiella skador (angrepp av mikroorganismer) i tak- och väggkonstruktioner.

Det finns lite missfärgningar under taket på fasaden.

Kontakta en plåtslagare för kontroll och åtgärd.

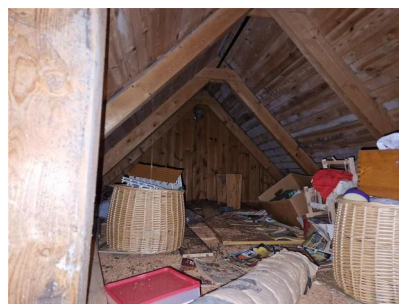
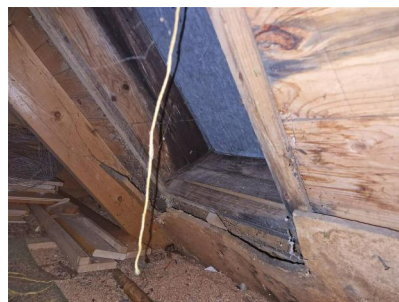
### Utvändigt / Vind

Vid kontroll av vinden har fuktvärden under kritisk fuktnivå för mikrobiell tillväxt uppmätts, dock finns mikrobiell påväxt på underlagstak samt fuktfläckar runt taklucka.

Det finns risk för mikrobiell tillväxt om den relativa fuktigheten (RF) i den omgivande luften är över 75 %. I furuvirke motsvarar det en fuktkvot (FK) på 17 %.

Fuktkvoten i underlagstak/takbjälkar uppmättes till 10 %.

Den upptäckta mikrobiella påväxten på underlagstaket är ett tecken på att vinden har tillförts eller tillförs fukt inifrån bostaden. Observera att besiktning av bostadens ventilationssystem inte har ingått i uppdraget.

För att komma tillrätta med detta kan fuktillförseln inifrån bostaden behöva minskas. Det kan göras genom att ventilationen i bostaden förbättras samt att eventuella otätheter i vindsbjälklaget (tak-/väggvinklar, taklucka med mera) tätas. Läs Anticimex faktablad om oppvärmda vindsutrymmen för tips och råd.

Man bör även kontrollera takluckan.

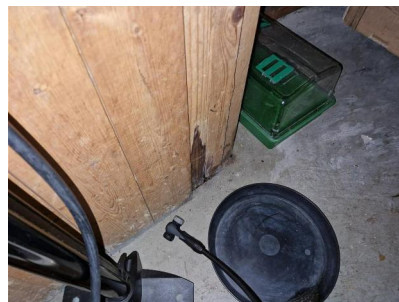
### Källarplan / Trappförråd

Rötskador finns i trappa och i tröskel.

Detta kan bero på naturlig fuktpåverkan från mark och vägg.

Vi rekommenderar att ni kontaktar en fackman som byter ut rötskadade delar.

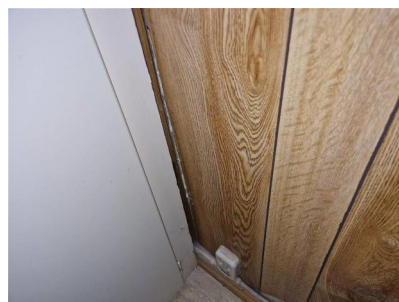
### Källarplan / Hobbyrum 2

Källarväggar har täta ytskikt direkt på grundmur och laminatgolv mot betongplattan.

På insidan av källarväggarna finns täta ytskikt som har släppt från underlaget.

Vi rekommenderar att ni plockar bort dessa ytskikt från utrymmet.

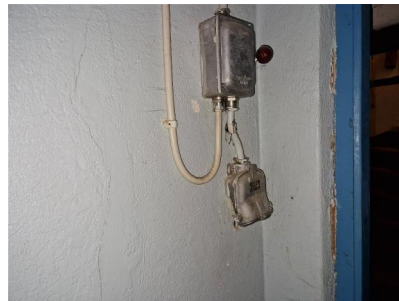
3-fasuttag i metall finns.

Denna typ av uttag tillverkas inte längre då de anses medföra en stor risk för personskada.

Kontakta en elektriker för kontroll och åtgärd.

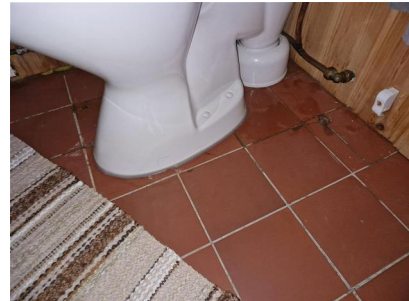
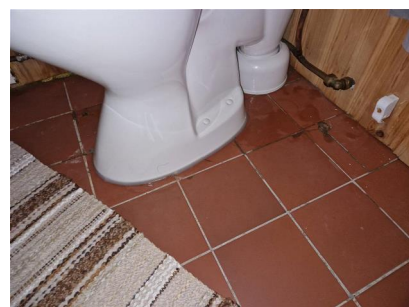
Sprickor och bom i klinkerplattor finns.

Felet som uppstått är att vidhäftningen mellan klinker och underlag har upphört. Sk "bom/ bomljud". Detta kan orsaka fuktskador i underliggande konstruktioner.

Man bör byta ut golvytskiktet vid en framtida renovering.
