# Besiktningsprotokoll

Anticimex Försäkringsbesiktning i samarbete med Fastighetsbyrån

| Fastighetsadress:<br>Stomvägen 7 | |

| Besiktningsdatum:<br>2025-10-06 | Protokollnummer:<br>69303611 |

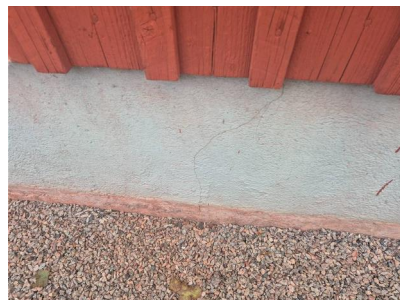
Sprickor finns i sockel.

Dessa bedöms inte ha lett till bakomliggande skador.

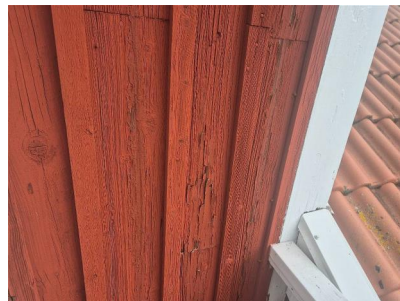
Fasadpanelen är i behov av målning/underhåll.

Fasadbeklädnad och träkonstruktioner där målningsbehov finns riskerar att få fukt- och rötskador på grund av sämre vattenavvisande förmåga. För att öka livslängden på fasadbeklädnaden rekommenderas målning och underhåll.

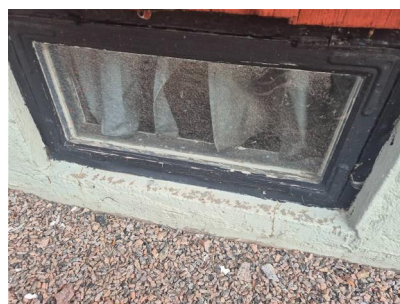
Källarfönster är i behov av målning/underhåll.

Fönsterbågar och fönsterkarmar där målningsbehov finns riskerar att få fukt- och rötskador på grund av sämre vattenavvisande förmåga.

För att öka livslängden på fönster rekommenderas målning och underhåll.

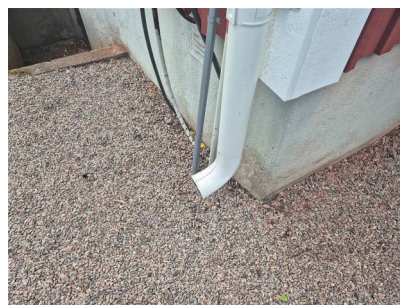
Stuprör avslutas nära husliv.

Stuprör som avslutas intill husliv (ovan mark) kan medföra en ökad fuktbelastning på grundmur/sockel med fuktrelaterade skador som följd.

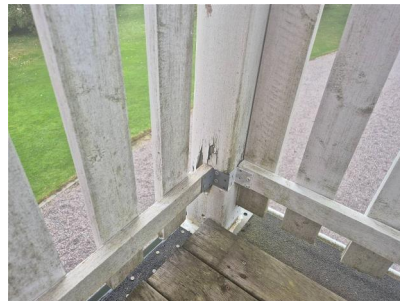
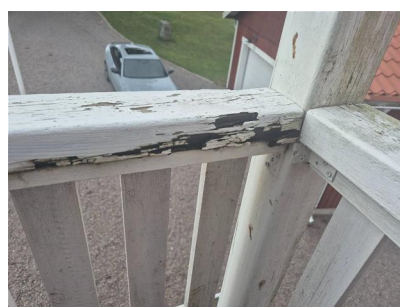
Balkongräcke och träkonstruktioner är i behov av målning/underhåll. Rötskador på överliggare.

Balkongräcke och träkonstruktioner där målningsbehov finns riskerar att få fukt- och rötskador på grund av sämre vattenavvisande förmåga.

För att öka livslängden på balkongen rekommenderas målning och underhåll.

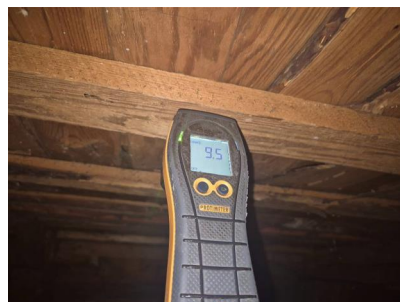
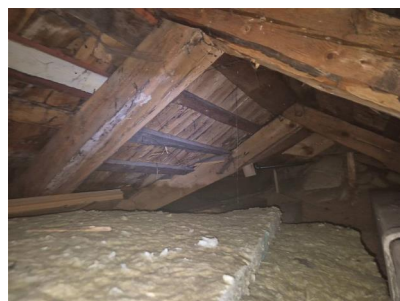
Vid kontroll av vinden uppmättes fuktvärden under kritisk fuktnivå för mikrobiell tillväxt och en normal lukt upplevdes.

Fuktkvoten i underlagstak/takbjälkar uppmättes till 9%.

Risk för mikrobiell påväxt börjar vid 17%.

Vinden är endast besiktigad från lucka då landgång saknades.

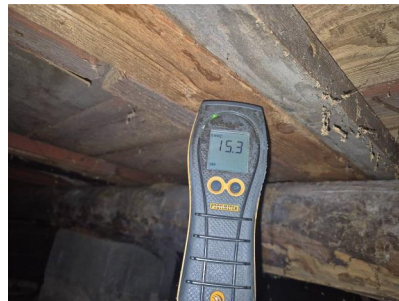
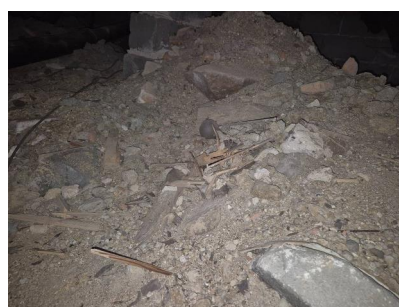
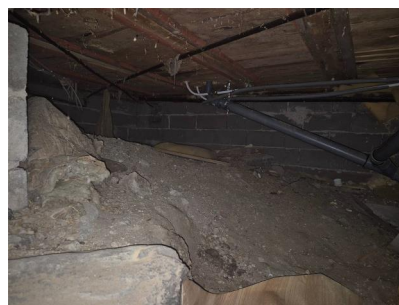
Vid kontroll av konstruktionen i krypgrund uppmättes fuktvärden under kritisk fuktnivå för mikrobiell tillväxt och normal lukt upplevdes.

Golvbjälklaget ovan den uteluftsventilerade krypgrunden riskerar att drabbas av fuktskador på grund av naturlig fuktpåverkan. Detta kan i sin tur leda till mikrobiella skador (angrepp av mikroorganismer) som kan leda till att mikrobiell lukt sprids till boendemiljön. Fuktkvoten uppmättes till 15%. Gränsvärdet går vid 17%.

Organiskt material finns på marken.

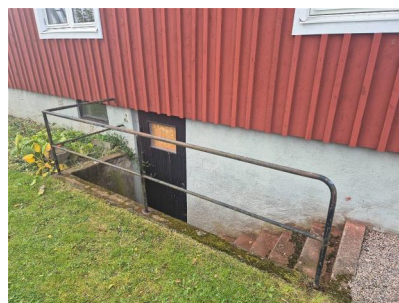
Tak ovan källartrappa är att rekommendera.

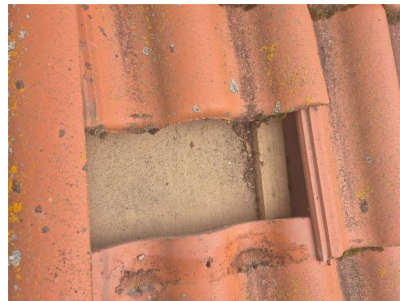
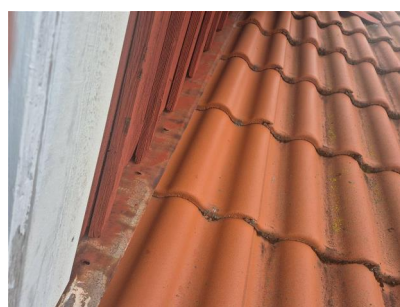
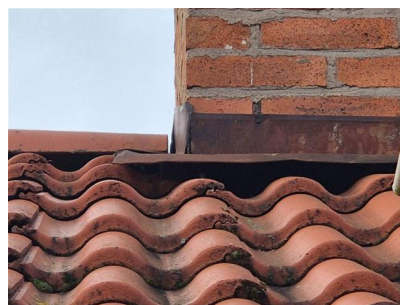
Rostangripna plåtdetaljer noterades runt takkupa samt skorsten.

Ovanstående notering innebär en ökad risk för fuktrelaterade skador.

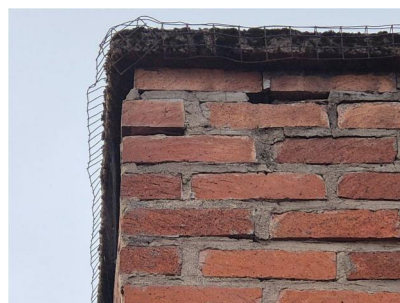
-Murbruk har börjat släppa i fogar.

-Huv över skorsten rekommenderas när inte skorstenen används regelbundet.

Kontakta murare får åtgärd.

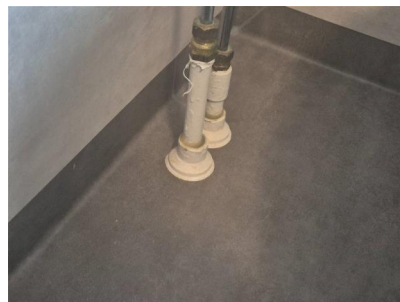
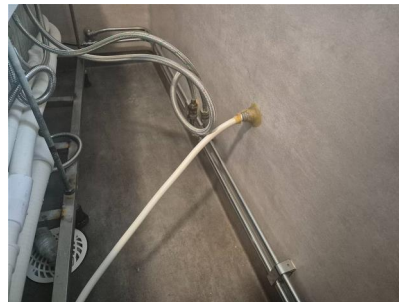
- Rör genomföring finns i golv.
- Elgenomföring finns i vägg bakom badkaret.
- Fönster är placerat i duschzon.

Ovanstående noteringar innebär en ökad risk för fuktnrelaterade skador.

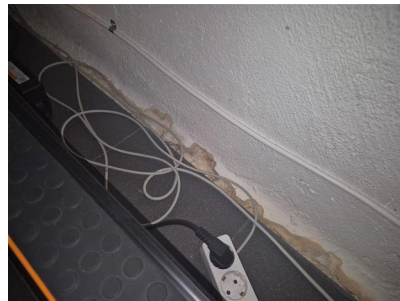
Missfärgning finns runt klinkers på golvet.

Detta uppkom efter att vatten från bergvärmepump rann längst med väggen enligt fastighetsägaren.

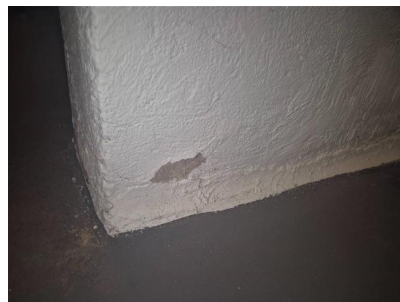
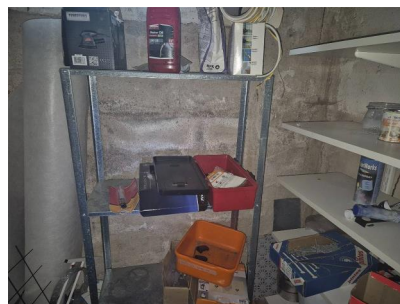
Puts och färgsläpp finns på källarväggar.

Detta är från innan källaren dränerades, ca 2005.

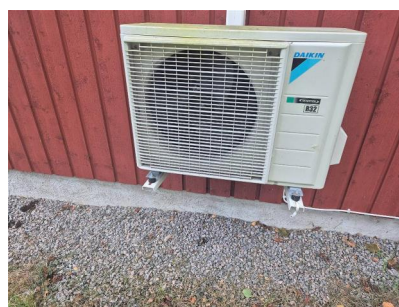
Marken lutar mot huset.

Detta innebär en ökad fuktbelastning mot grunden vilket i sin tur kan orsaka fuktskador i huset.

Kondensvatten från luftvärmepumpens utedel leds inte bort från husgrunden.

Detta medför ökad risk för att vatten tränger in i anslutande konstruktioner, vilket i sin tur kan leda till fuktrelaterade skador. Observera att besiktning av byggnadens värmesystem eller värmepumpen inte har ingått i uppdraget.

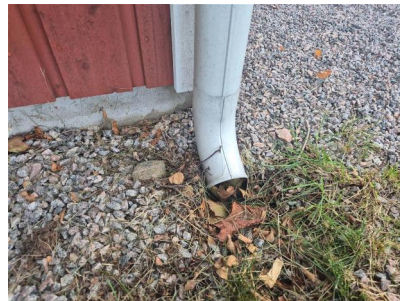
Stuprör avslutas nära husliv.

Stuprör som avslutas intill husliv (ovan mark) kan medföra en ökad fuktbelastning på grundmur/sockel med fuktrelaterade skador som följd.
