# Besiktningsprotokoll

| Fastighetsbeteckning:<br>Velamsund 14:23 | |
| Fastighetsadress:<br>Bågvägen 25 | |

| Besiktningsdatum:<br>2025-10-06 | Protokollnummer:<br>69285653 |

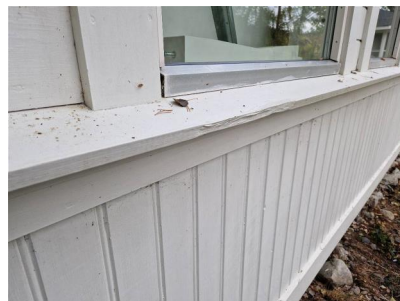
#### Utvändigt / Fasad

Mindre rötskador noteras på midjebräda.  
Fasadpanelen är bitvis i mindre behov av målning/underhåll.

Fasadbeklädnad och träkonstruktioner där målning/underhållsbehov finns riskerar att få fukt- och rötskador på grund av sämre vattenavvisande förmåga. För att öka livslängden på fasadbeklädnaden rekommenderas målning och underhåll. I samband med ommålning rekommenderas att de rötskadade panelbrädorna byts ut.

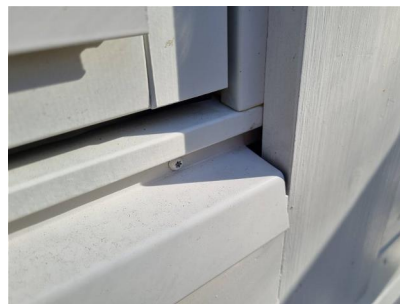
Fönsterbleck är otäta vid infästningar mot smyggar.

Eftersom fönsterblecken är otäta finns risk att vatten rinner in i väggen vilket i sin tur kan leda till fuktskador i väggkonstruktionen.

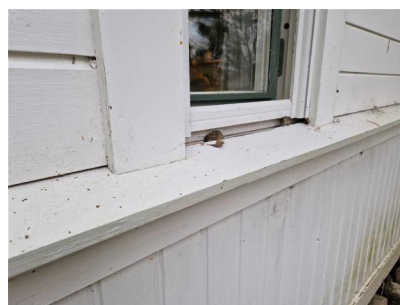
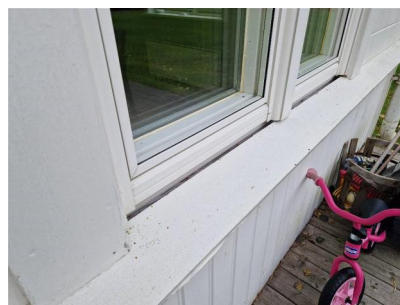
Fönsterbleck saknas på fönster.

Avsaknad av fönsterbleck medför en ökad risk för att vatten kan rinna in och orsaka fuktrelaterade skador i omkringliggande konstruktioner.

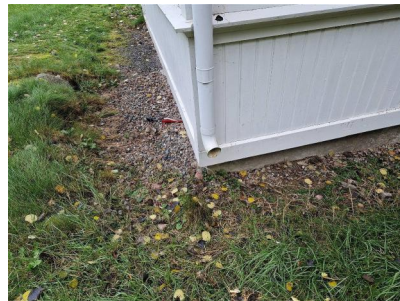
Stuprör avslutas nära husliv.

Stuprör som avslutas intill husliv (ovan mark) kan medföra en ökad fuktbelastning på grundmur/sockel med fuktrelaterade skador som följd.

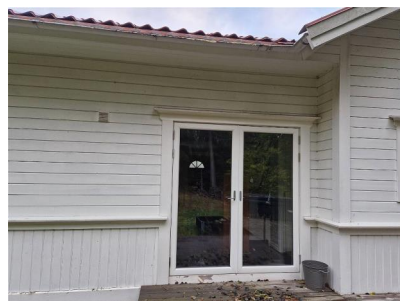
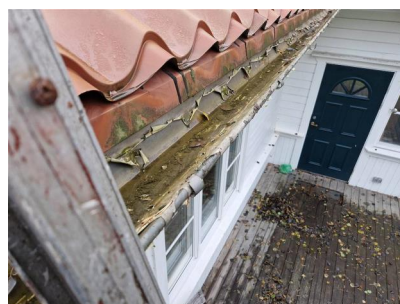
Hängränna över altandörr lutar fel och läcker i skarv.  
Hängränna vid takstege lutar fel.

När hängrännor har en felaktig lutning (bakfall) finns risk att regnvatten svämmas över vilket i sin tur kan leda till fuktskador på fasad och sockel.

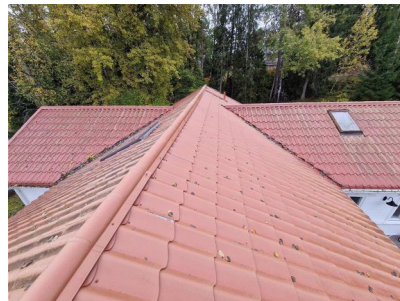
Färgsläpp finns på delar av plåttaket.

Ränndalar är fulla med skräp/löv

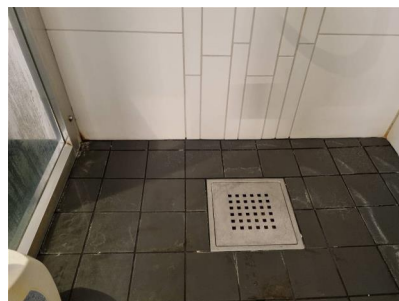
Golvbrunnen är placerad för nära vägg.

Det finns risk att tätskiktet inte har kunnat anslutas på rätt sätt, vilket kan leda till fuktskador.

Tätskikt är felmonterat i golvbrunnen i bastu. (manschett sticker ut under klämring)

När tätskikt är felmonterat i golvbrunnen innebär det risk för fuktskador. Vatten kan tränga ner i omkringliggande konstruktioner med fuktrelaterade skador som följd.
