# Besiktningsprotokoll

Anticimex Försäkringsbesiktning i samarbete med Fastighetsbyrån

| Fastighetsadress:<br>Måsvägen 14 | |

| Besiktningsdatum:<br>2025-10-06 | Protokollnummer:<br>69292021 |

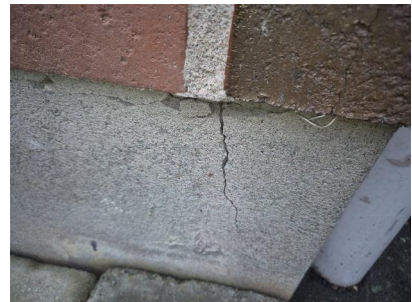
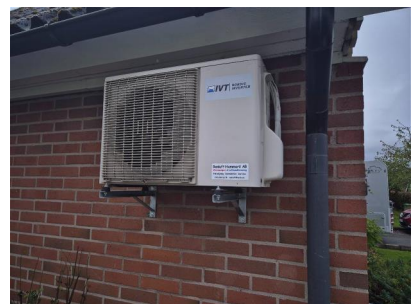
#### Utvändigt / Sockel

Sprickor finns i sockel och kondensvatten från luftvärmepumpens utedel leds ej bort från huset.

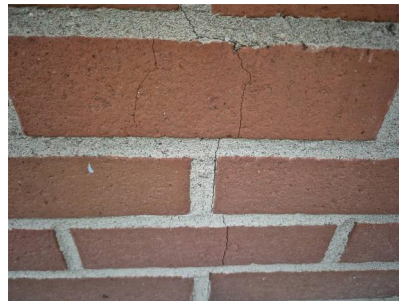
### Utvändigt / Fasad

Sprickor finns i tegelfasaden.

Dessa bedöms inte ha lett till bakomliggande skador.

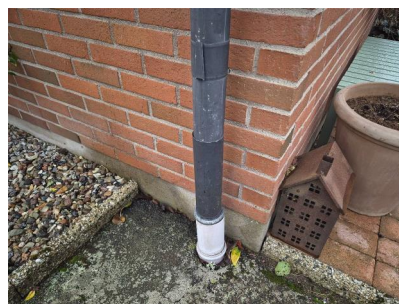
### Utvändigt / Hängrännor / Stuprör

Lövsilar finns inte.

När det saknas lövsilar så finns det risk att det blir stopp i dagvattenledningen.

För att hindra stopp i dagvattenledningar rekommenderas komplettering av lövsilar.

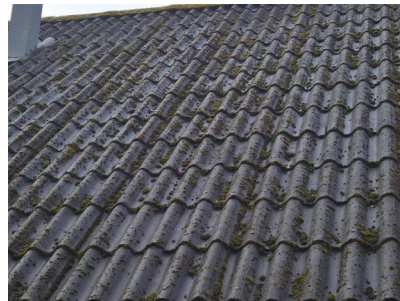
### Utvändigt / Tak

Yttertaket är äldre med mindre mängd mossor på.

Takpannor, plåtdetaljer och underlagstak har enligt vår bedömning en begränsad livslängd. Eftersom husets taktäckning är äldre har det ett minskat motstånd mot vatteninträngning. Detta i sin tur kan leda till fuktskador på träläkt och vidare ner i underliggande konstruktioner.

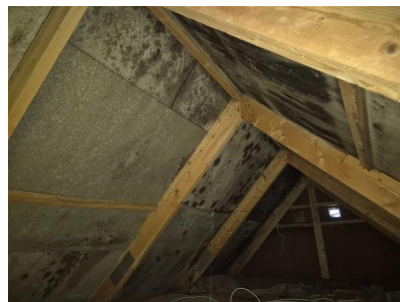
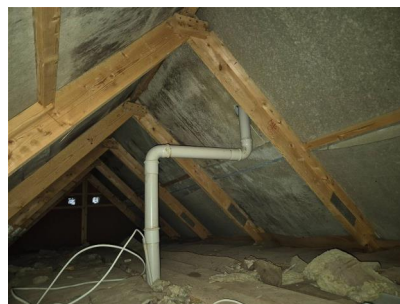
### Utvändigt / Vind

Noteringarna i detta hus handlar främst om hur man kan förebygga framtida skador eller hur man kan göra huset ännu säkrare. På husetsnockvind noterades det mindre mikrobiell påväxt, detta beror på att fukten som skapas inne i huset inte hittar ut snabbt nog. Lösningen blir då att förbättra inomhusventilationen, detta är inte speciellt kostsamt eller svårt. Kontakta gärna besiktningsmannen för mer information om detta.

Missfärgningar förekommer på eternitskivor på vinden.

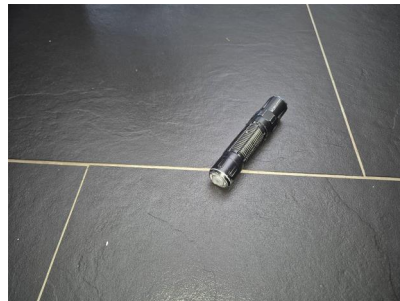
### Utvändigt / Uterum

Bomljud förekommer på flera klinkerplattor.

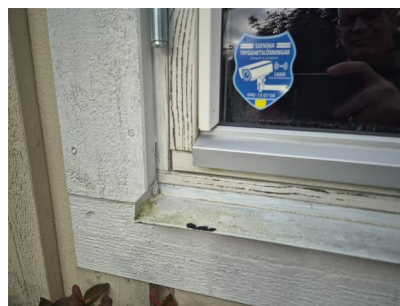
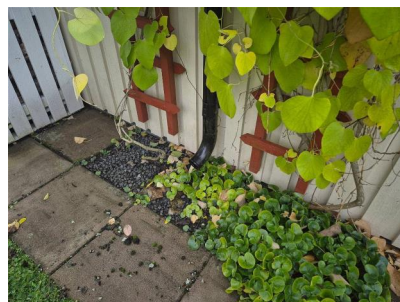
### Utvändigt / Garage utvändigt

Mindre underhållsbehov på fönstren och stuprör är inte anslutet till markledning.(se bilder).

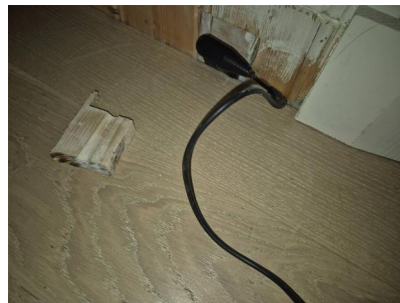
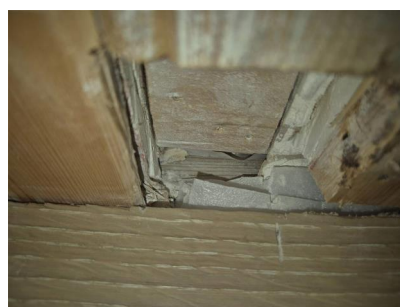
### Entréplan / Allmänt

Vid kontroll av konstruktion uppmättes fuktvärden under kritisk nivå för mikrobiell tillväxt och normal lukt upplevdes.

Grundläggningen består av en betongplatta på mark utan underliggande isolering och med ytskikt dikt an betongen.

Fuktkvoten uppmättes till 12%. Gränsvärdet för mikrobiell tillväxt är 17% FK. Kontroll av ytterväggssyll gjordes i hall och där noterade jag en ingjuten tryckad syll i betongplattan.

Flytande golvkonstruktion och eventuella väggssyllar riskerar att drabbas av fuktskador på grund av naturlig fuktpåverkan om fuktskyddet är bristfälligt utfört alternativt saknas. Fuktvandring kan ske från marken genom betongen till organiskt material genom så kallad kapillärsugning och diffusion, vilket kan leda till skador med lukt av mikrobiell karaktär. Om väggssyllarna är tryckimpregnerade kan även en kemisk lukt förekomma.

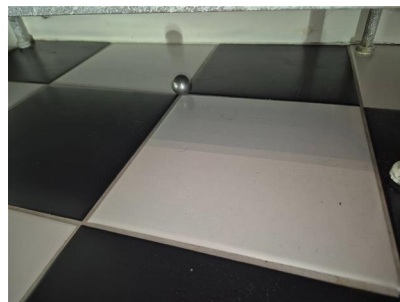
### Entréplan / Dusch/Toalett

Golvlutning.

Golvfall mot golvbrunnen är bristfälligt utfört utanför duschväggar.

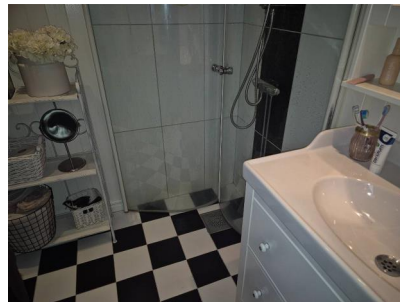
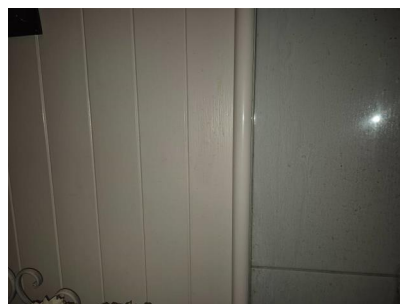
Normala fuktvärden indikerades mot klinker/kakel.

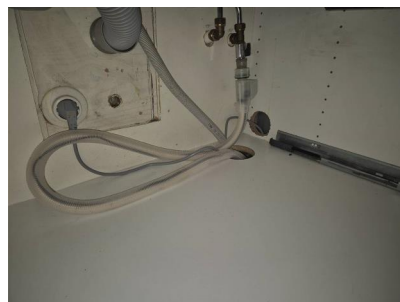
### Entréplan / Kök

Fuktskydd saknas i diskbänksskåp.

Utan fuktskydd är det svårt att upptäcka läckage från rörledningar. Vatten kan då tränga in i omkringliggande konstruktioner och orsaka fuktskador.

För att upptäcka eventuella läckage, installera ett fuktskydd.

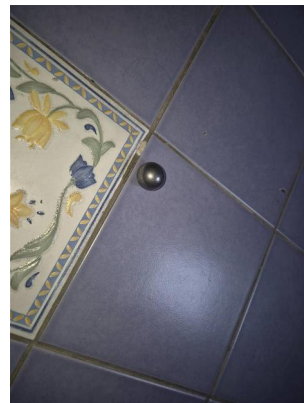
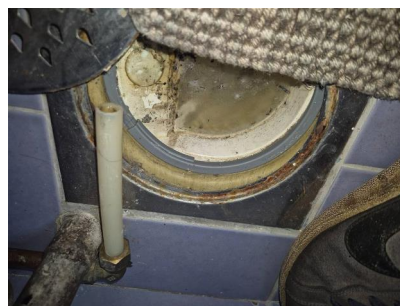
### Entréplan / Tvättstuga

Klinker är lagt på gamla plastmattan och golvbrunn är ej bytt vid renovering.  
-bomljud på Klinker förekommer.

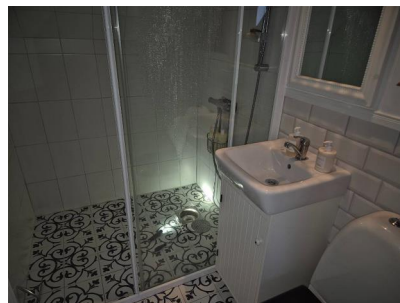
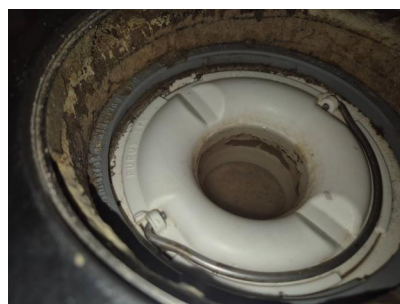
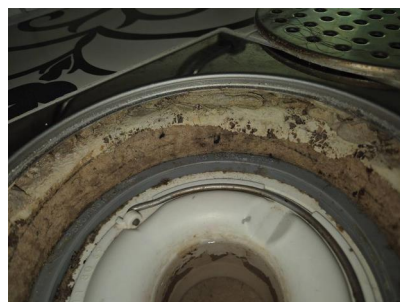
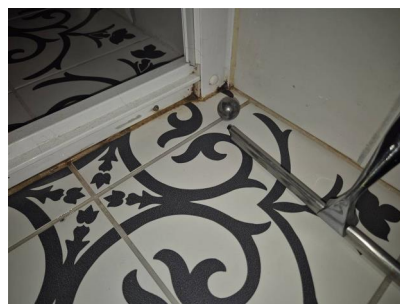
### Övre plan / Dusch/Toalett

Tätskikt är felmonterat i golvbrunnen.

- Golvbrunn ligger i fel nivå i förhållande till tätskikt.
- Bristande golvfall mot golvbrunn i utrymmet.

När tätskikt är felmonterat i golvbrunnen innebär det risk för fuktskador. Vatten kan tränga ner i omkringliggande konstruktioner med fuktrelaterade skador som följd.
