# Besiktningsprotokoll

Anticimex Försäkringsbesiktning i samarbete med Fastighetsbyrån

| Fastighetsadress:<br>Överby Ulriksdal 1 | |

| Besiktningsdatum:<br>2025-10-06 | Protokollnummer:<br>69294472 |

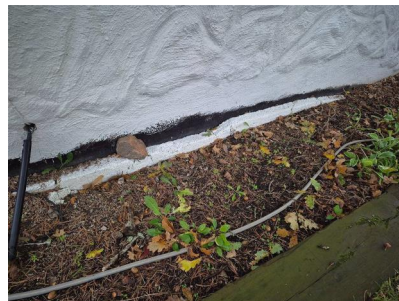
Utvändigt fuktskydd ligger oskyddat ovan mark.

Risk finns att det utvändiga fuktskyddet skadas och funktionen försämras.

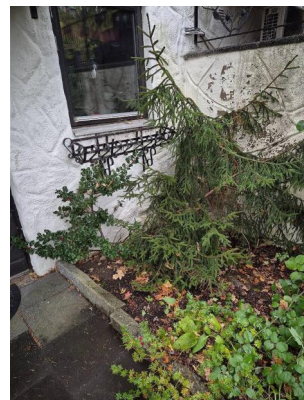
Växter finns i anslutning till grundmur i form av mindre rabatt.

När det finns rabatter och växter nära grundmuren finns risk att fukt stannar kvar i väggarna. Detta kan i sin tur orsaka invändiga fuktskador. Växternas rötter kan också skada grundmuren och sätta dräneringsledningen ur funktion.

Området närmast huset rekommenderas att vara fritt från växtlighet.

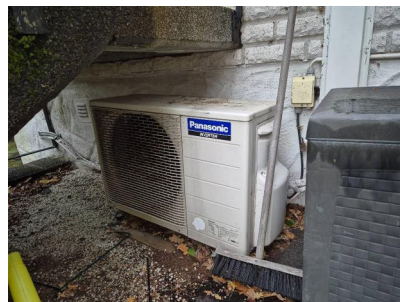
Kondensvatten från luftvärmepumpens utedel leds inte bort från husgrunden.

Detta medför ökad risk för att vatten tränger in i anslutande konstruktioner, vilket i sin tur kan leda till fuktrelaterade skador. Observera att besiktning av byggnadens värmesystem eller värmepumpen inte har ingått i uppdraget.

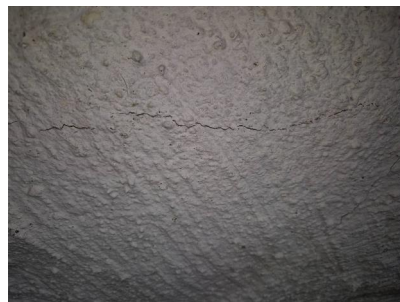
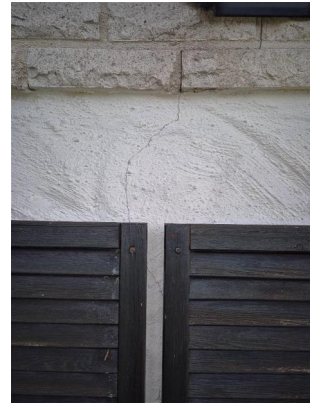
Sprickor finns i sockel.

Dessa bedöms inte ha lett till bakomliggande skador.

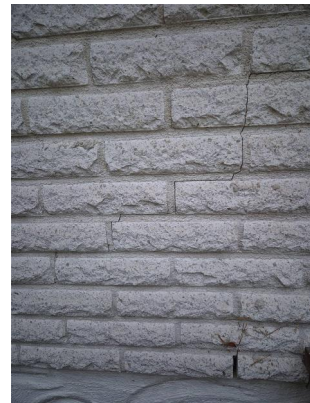
Sprickor finns i tegelfasaden.

Detta kan leda till fukt- och frysskador i konstruktionen.

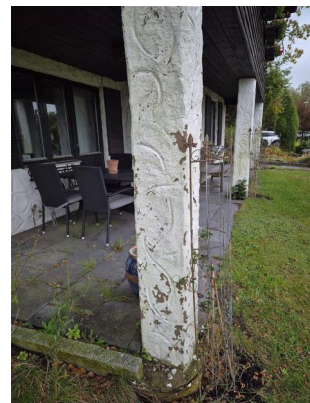
Betongpelare som håller upp balkong uppvisar färgsläpp och fuktuppsug.

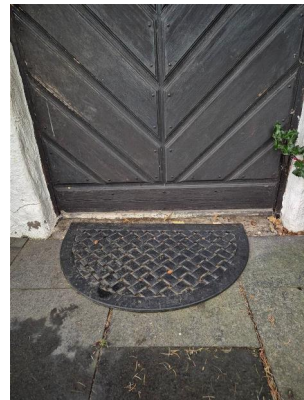
Tröskelbleck saknas under dörr.

Avsaknad av tröskelbleck medför att det finns risk för att vatten kan rinna in och orsaka fuktskador på tröskel och/eller i kringliggande vägg och bjälklag.

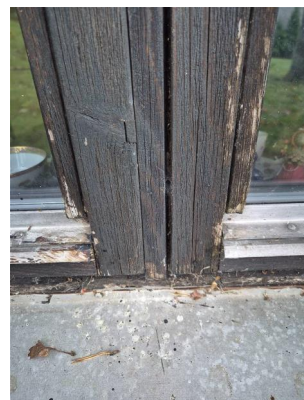
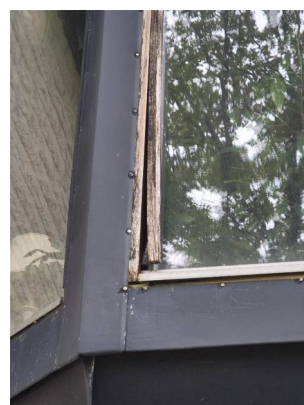
Fönster har färgsläpp och torrsprickor.

Fönsterbågar och fönsterkarmar där målningsbehov finns riskerar att få fukt- och rötskador på grund av sämre vattenavvisande förmåga.

Utvändiga trädetaljer på burspråk är i dåligt skick.

För att öka livslängden på fönster rekommenderas målning och underhåll.

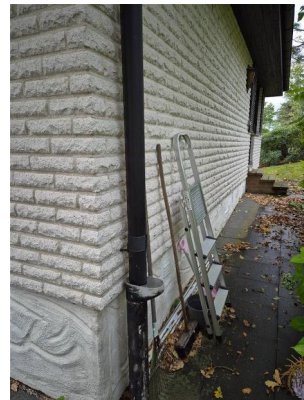
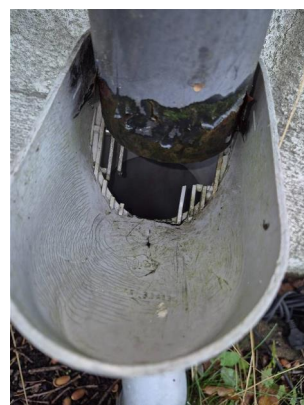
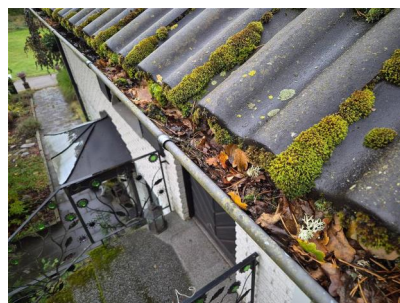
Utvändiga lövsilar av skopmodell.

Dessa täppnar lätt vid eventuella skyfall.

En lövsil har trasigt galler.

Plåtfalsen på stuprör är vänd in mot fasad.

Hängrännor är skräpfyllda och behöver rensas.

Byte till självrensande modell rekommenderas framöver.

I syfte att motverka frostsprängning och vattensprut mot fasad bör stuprör vridas 180°.

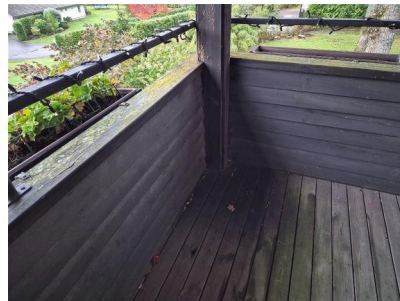
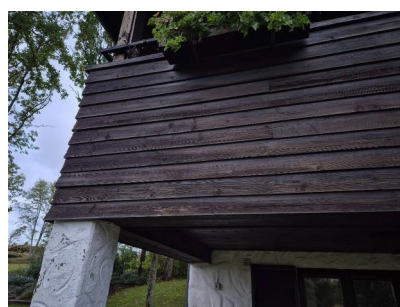
Ålderstiget räcke med begynnande rötskador.

Utvändig sarg med liggande träpanel uppvisar torrsprickor och mindre rötskador.

Normalt slitage.

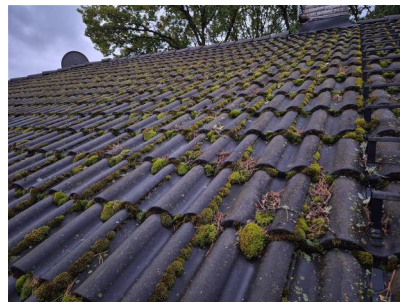
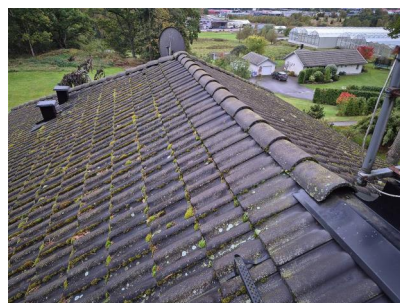
Mosspåväxt finns på takpannor.

Mossa som växer på taket kan leda till att taktäckningen har ett minskat motstånd mot vatteninträngning. Detta i sin tur kan leda till fuktskador på träläkt och takkonstruktionen vilket kan resultera i mikrobiella skador (angrepp av mikroorganismer).

Nedre/ytte pannrader är inte fastspikade.

Nocktättningsband och fågelskydd saknas.

För att öka livslängden på taket rekommenderas att mossan tas bort från takpannorna.

Jag rekommenderar nästkommande ägare att montera nocktättningsband i första hand.

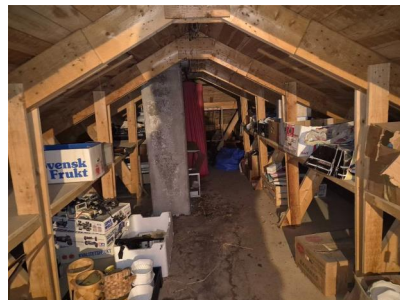
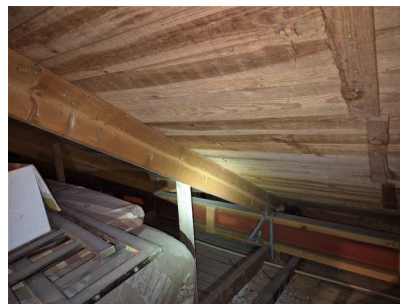
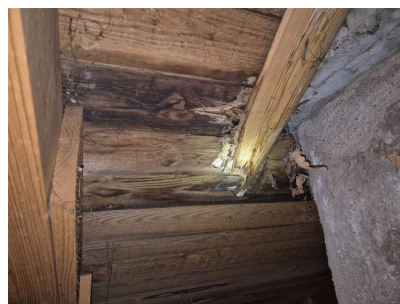
Vid kontroll av vinden har fuktvärden under kritisk fuktnivå för mikrobiell tillväxt uppmätts, dock finns mikrobiell påväxt på underlagstak.

Fuktkvoten i underlagstak/takbjälkar uppmättes till 12%. Risk för mikrobiell påväxt börjar vid 17%.

Den upptäckta mikrobiella påväxten på underlagstaket är ett tecken på att vinden har tillförts eller tillförs fukt inifrån bostaden. Observera att besiktning av bostadens ventilationssystem inte har ingått i uppdraget.

Lokalt vid murstock noteras missfärgning och rötskador.

Inga förhöjda fuktkvotvärden kunde uppmätas vid besiktningstillfället varpå skadan bedöms vara äldre och ej aktiv.

För att komma tillrätta med detta kan fukttillförseln inifrån bostaden behöva minskas. Det kan göras genom att ventilationen i bostaden förbättras samt att eventuella otätheter i vindsbjälklaget (tak-/väggvinklar, taklucka med mera) tätas. Läs Anticimex faktablad om oppvärmda vindsutrymmen för tips och råd.

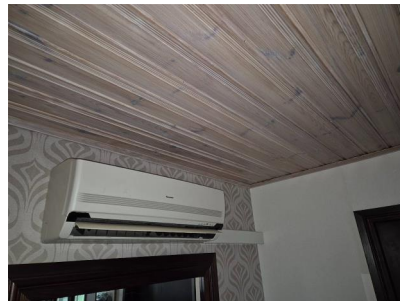
Luftvärmepumpen innanför dörren har missljud.

Kontakta fackman för kontroll och service.

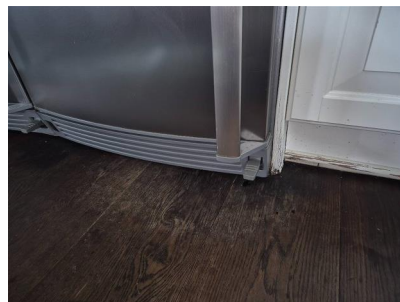
Kylskåp läcker vatten, stopp i kondensavrinning.

Ytskikt på golv är fuktskadat och uppvisar formförändringar. Förhöjda fuktindikationer uppmäts också.

Kontakta fackman för kontroll av orsak samt omfattning av skador och därefter lämpliga åtgärder.

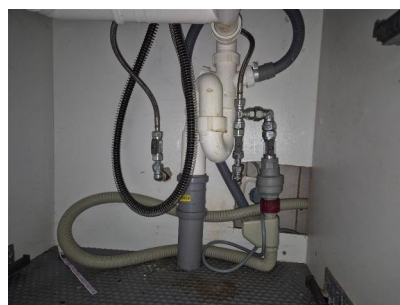
Avstängningskran till diskmaskinen sitter olämpligt placerad i diskbänksskåp.

Enligt säker vatteninstallations branschregler från 2011 ska en avstängningskran vara placerad ovan diskbänk.

Avloppsgenomföring saknar tätande stös mot underlägg.

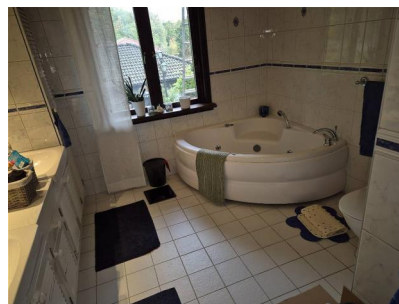
Golvbrunnen byttes inte vid senaste renovering, vilket den borde ha gjorts.

Rör genomföring finns genom vägg, ej korrekt tätade.

Fönster är olämpligt placerat i duschzonen.

Ovanstående noteringar innebär ökad risk för fuktskador.

Ovan noterade brister bör åtgärdas vid nästkommande renovering.

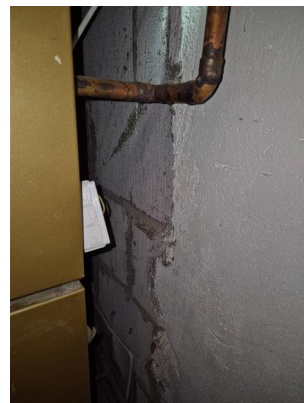
Blå lättbetong finns i byggnaden (synligt bakom luftvärmeaggregatet i pannrum). Okänt om detta finns i övriga byggnadsdelar.

Denna typ av lättbetong är i vissa fall radonhaltig.

Vi rekommenderar en radonmätning eller att du kontrollerar om radonmätning har genomförts tidigare.

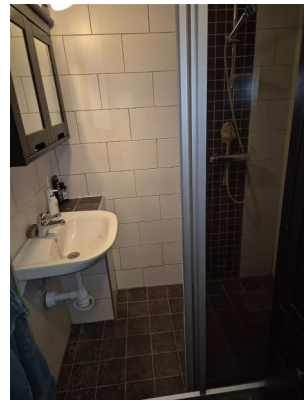
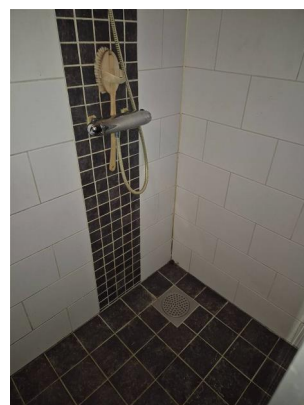
Golvbrunnen är inte utbytt i samband med renovering.

Golvbrunnar och förhöjningsringar som är tillverkade före 1991 ska bytas vid renovering.

Golvbrunnen är placerad för nära vägg.

Ovanstående noteringar innebär ökad risk för fuktskador.

Ovanstående brister bör åtgärdas vid nästkommande renovering och då är det viktigt att man anlitar certifierade hantverkare som följer aktuella branschregler, byggnormer och byggpraxis.

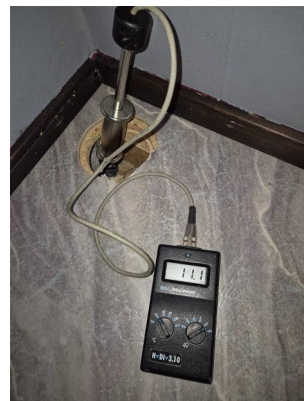
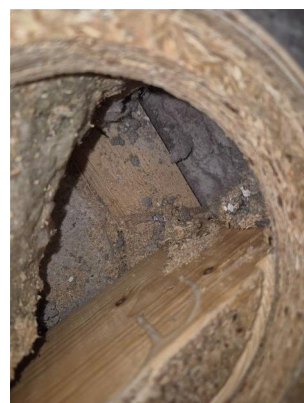
Vid kontroll av konstruktion uppmättes fuktvärden under kritisk nivå för mikrobiell tillväxt och normal lukt upplevdes.

Grundläggningen består av en betongplatta på mark utan underliggande isolering och med ett uppreglat isolerat golv dikt an betongen. Fuktkvoten uppmättes till 11%. Risk för mikrobiell påväxt börjar vid 17%.

Befintlig golvkonstruktion och eventuella väggsyllar riskerar att drabbas av fuktskador på grund av naturlig fuktpåverkan. Detta i sin tur kan leda till mikrobiella skador (angrepp av mikroorganismer) som kan resultera i att mikrobiell lukt sprids till boendemiljön. Om väggsyllarna är tryckimpregnerade kan även en kemisk lukt förekomma.

Kontroll av konstruktionen gjordes via ett provhål innanför dörren mot hjärtvägg.

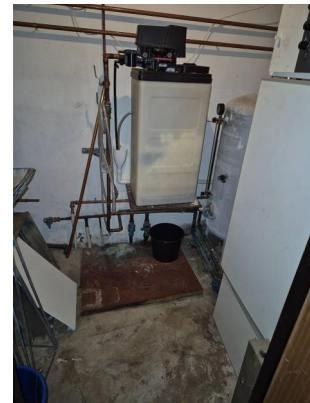
Golvbrunn finns inte i utrymmet.

I denna typ av utrymme bör en golvbrunn finnas. Avsaknaden utgör en ökad risk för fuktskador i omkringliggande konstruktioner.

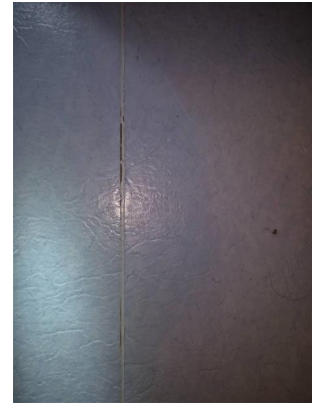
Sprickor noteras i kemsvetsad mattskarv på golv.

Mindre brist i utrymme som inte vattenbegjuts på golvet.

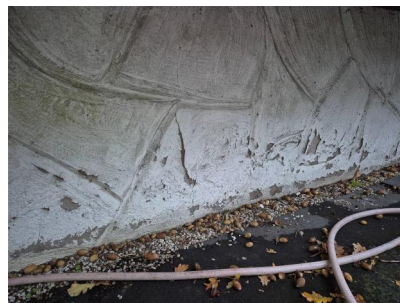
Puts och färgsläpp noteras allmänt.

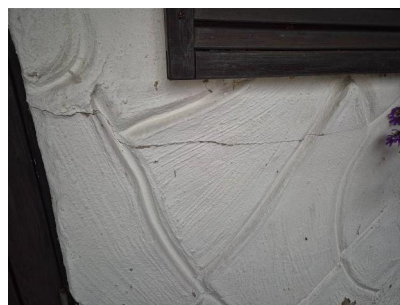
Sprickor finns i fasaden.

Dessa bedöms inte ha lett till bakomliggande skador.

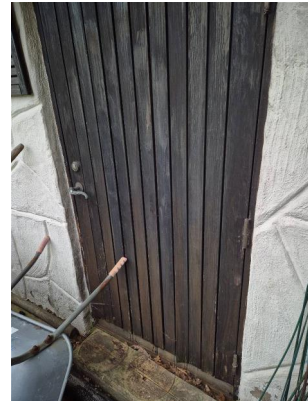
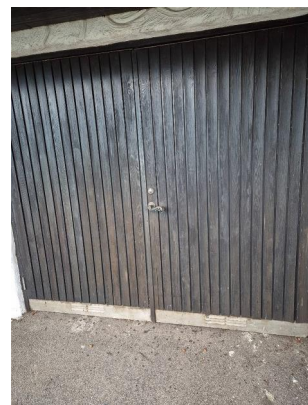
Panel på dörr är formförändrad av fukt och ålder.

Dörrar där målningsbehov finns riskerar att få fukt- och rötskador på grund av sämre vattenavvisande förmåga.

Tröskelbleck saknas under sidodörr till garaget.

Även garageport är i behov av åldersrelaterat underhåll.

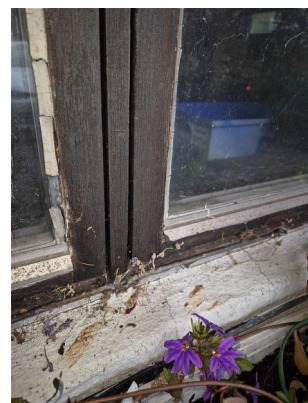
Fönster har färgsläpp och torrsprickor.

Fönsterbågar och fönsterkarmar där målningsbehov finns riskerar att få fukt- och rötskador på grund av sämre vattenavvisande förmåga.

För att öka livslängden på fönster rekommenderas målning och underhåll.

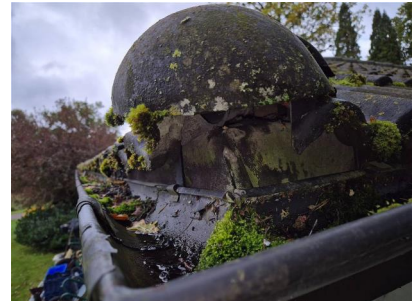
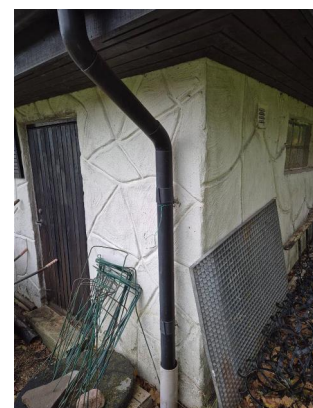
Stuprör är vänd med plåtfalsen in mot fasad.

Ovanstående noteringar innebär ökad risk för fuktskador.

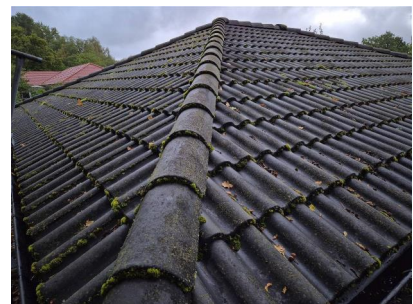
Mossa som växer på taket kan leda till att taktäckningen har ett minskat motstånd mot vatteninträning. Detta i sin tur kan leda till fuktskador på träläkt och takkonstruktionen vilket kan resultera i mikrobiella skador (angrepp av mikroorganismer).

Nedre/ytte pannrader är inte fastspikade i underlagstaket.  
Fågelskydd finns inte.

För att öka livslängden på taket rekommenderas att mossan tas bort från takpannorna.

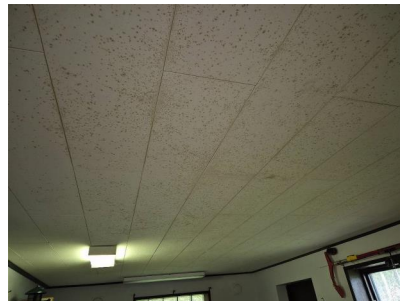
I innertak syns mikrobiell yttlig påväxt.  
Påväxten finns endast i garagehalva där bilar stått parkerad.

Jag rekommenderar en fördjupad undersökning för att bedöma orsak och lämplig åtgärd.

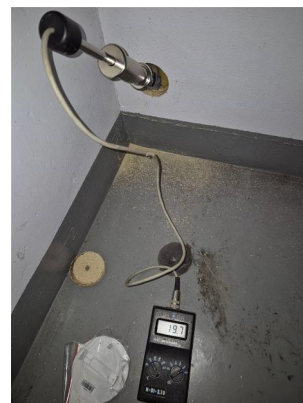
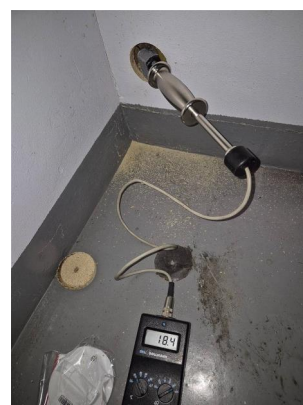
Fuktkontroll av väggsyllar.

Vid kontroll av väggsyllar uppmättes fuktvärden över kritisk fuktnivå för mikrobiell tillväxt och mikrobiell lukt upplevdes.  
Fuktkvoten uppmättes till >19%. Risk för mikrobiell påväxt börjar vid 17%.

Vi rekommenderar en fördjupad undersökning för att bedöma orsak och omfattning. Det är viktigt att tänka på att denna rekommendation om fördjupad undersökning gäller hela garagebyggnaden.
