# Besiktningsprotokoll

Anticimex Försäkringsbesiktning i samarbete med Fastighetsbyrån

| Fastighetsadress:<br>Lextorpsvägen 705 | |

| Besiktningsdatum:<br>2025-10-06 | Protokollnummer:<br>69311883 |

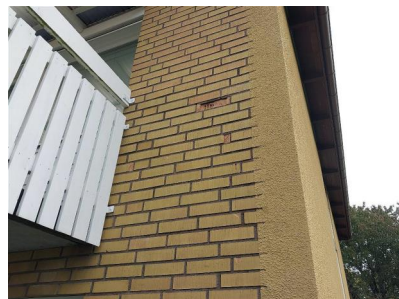
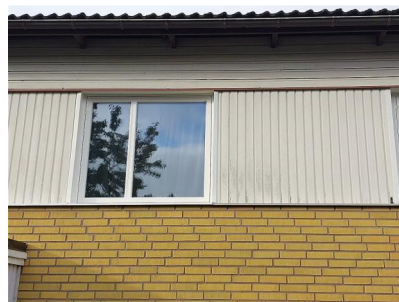
- Frostsprängning noterades lokalt i tegelfasaden.
- Rötskador finns i träpanelen.

För att öka livslängden på fasadbeklädnaden rekommenderas att den rötskadade panelen byts ut samt målning och underhåll. I samband med panelbyte rekommenderas att bakomliggande konstruktioner kontrolleras för att säkerställa att eventuella följdskador inte uppstått.

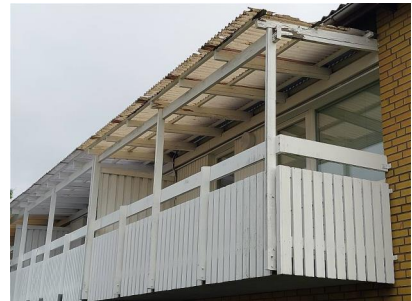
- Underhållsbehov förekommer på träkonstruktionen.
- Taktäckningen är skadad vid balkongens gavel och bör bytas ut,

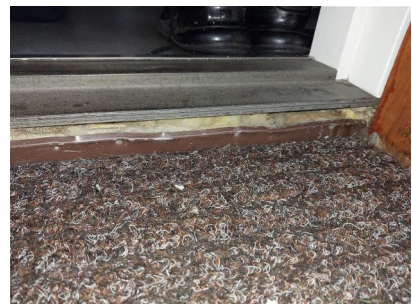
- Tröskelbleck/plåt behöver justeras samt infästas bättre.

Då dörren ligger väderskyddad under tak bedöms det som en mindre brist.

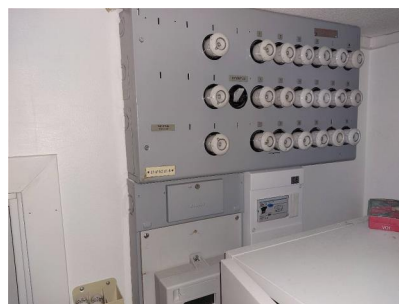
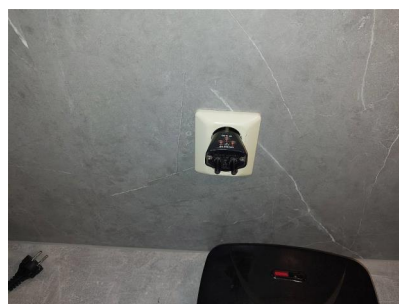
- Vid funktionskontroll av jordade eluttag noterades felkoppling i flertalet uttag i kök samt i utvändigt uttag invid ytterdörr. Ojordat uttag ur funktion finns i våtrum på entréplan.

- Gruppförteckning över elcentralen saknas.

Kontakta elektriker för kontroll och åtgärd.

Kontakta en elektriker för att upprätta en gruppförteckning som placeras i närheten av elcentralen.

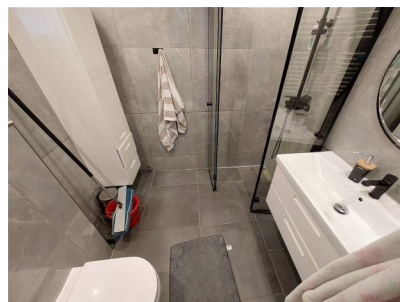
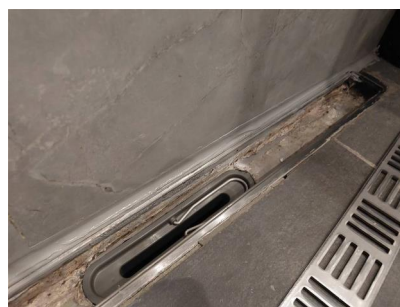
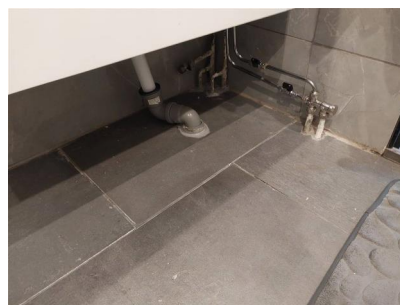
Våutrymme med ytskikt av kakel och klinker med underliggande tätskikt. Estetisk skada förekommer i dörrblad.

Golvbrunnen är en väggnära brunn av modell Unidrain. Tätskiktsanslutning i golvbrunnen är inte fackmässigt utförd enligt gällande monteringsanvisning.

- Äldre rörgenomföringar förekommer i golv.
- Hålrums ljud/Bomljud förekommer i golvbeläggningen.
- Inbyggd spolcistern till toalett saknar skvallerrör.

Ovan nämnda brister medför en ökad risk för fuktskador i omkringliggande konstruktioner.

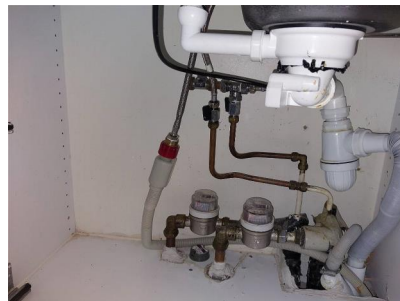
- Fuktskydd saknas i diskbänksskåp.

När fuktskydd saknas är det svårt att upptäcka läckage från rörledningar. Vatten kan då tränga in i omkringliggande konstruktioner och orsaka fuktskador.

För att upptäcka eventuella läckage, installera ett fuktskydd.

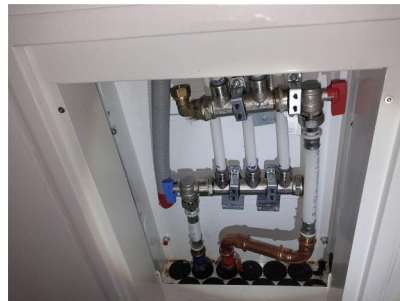
- Vatten står i dräneringsledningen/skvallerrör. Vid kontroll känns ledningen tät. Plåten runt är rostangripen.

En rörslits ska ha en vattentät botten och vara försedd med skvallerrör. När det saknas ökar risken för att ett läckage inte upptäcks i tid. Det kan leda till fuktskador i omkringliggande konstruktioner.

Kontakta sakkunnig installatör för att säkerställa skåpet och skvallerrörets funktion.
