# Besiktningsprotokoll

Anticimex Försäkringsbesiktning i samarbete med Fastighetsbyrån

| Fastighetsadress:<br>Klippvägen 9 | |

| Besiktningsdatum:<br>2025-10-07 | Protokollnummer:<br>69306465 |

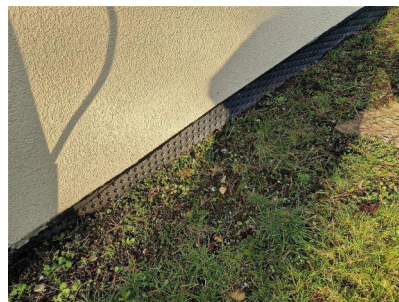
Marken lutar mot huset.

Detta innebär en ökad fuktbelastning mot grunden vilket i sin tur kan orsaka fuktskador i huset.

Utvändigt fuktskydd ligger delvis oskyddat ovan mark.

Risk finns att det utvändiga fuktskyddet skadas och funktionen försämras.

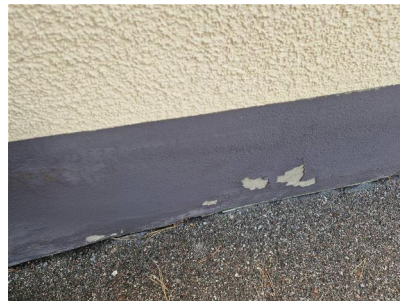
Sprickor och färg/putssläpp finns i sockel.

Dessa bedöms inte ha lett till bakomliggande skador.

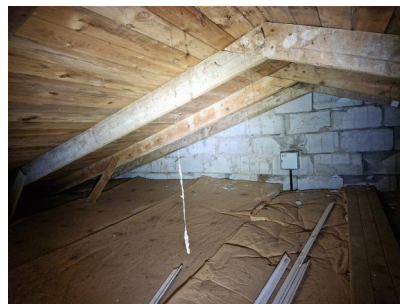
Vid kontroll av vinden uppmättes fuktvärden under kritisk fuktnivå för mikrobiell tillväxt och en normal lukt upplevdes.

Fuktkvoten i underlagstak/takbjälkar uppmättes till 9 %.

Risk för mikrobiell tillväxt föreligger om den relativa fuktigheten (RF) i den omgivande luften är över 75 % vilket i furuvirke motsvarar en fuktkvot (FK) på 17 %.

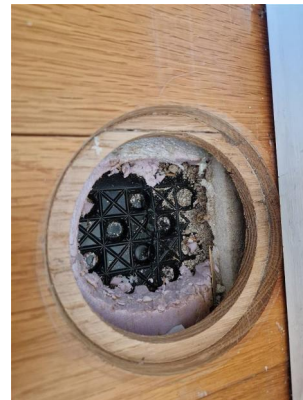
Vid kontroll av golvkonstruktion noterades en svag mikrobiell lukt i provhål.

Grundläggningen består av en betongplatta på mark utan underliggande isolering och med en flytande golvspånskiva på en cellplastisolering och platonmatta och uppreglad konstruktion.

Denna konstruktion får ofta skador på grund av naturlig fuktvandring.

Fuktkvoten var ej åtkomlig för mätning via det borrade provhålet.

Vi rekommenderar en fördjupad undersökning för att bedöma orsak och omfattning.

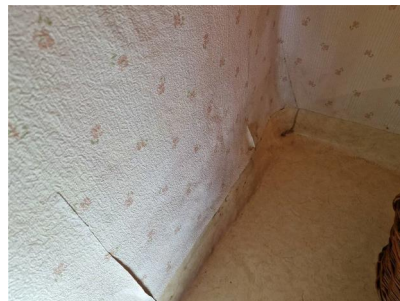
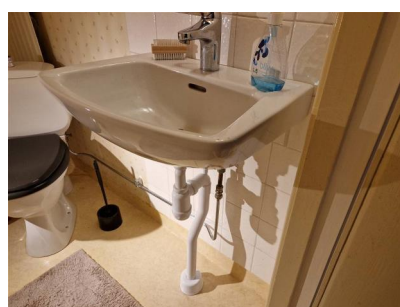
Formförändring finns i vägg på plastmatta och tapet.

Ska enligt uppgift från fastighetsägare vara sen innan huset dränerades.

Handfat sitter löst.

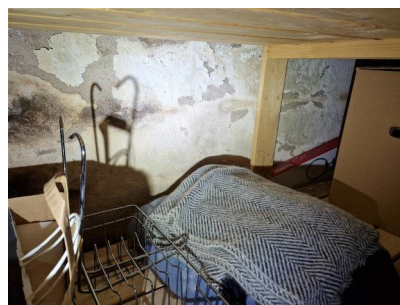
Missfärgningar/färg/putssläpp finns på väggar.

Har funnits sen innan huset förvärvades och ska vara oförändrat.  
Huset har dränerats 2000

Antagligen fel typ av färg som används.

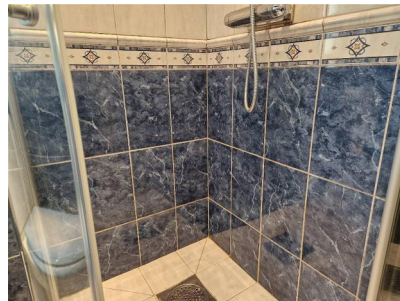
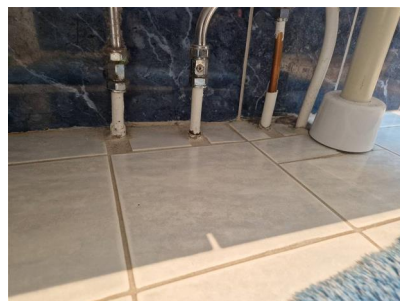
Våtutrymmet har äldre yt-/tätskikt.  
Manschett sticker ut under klämring i golvbrunnen.  
Rör genomföring finns i golv.  
Sprickor och bom-ljud finns i golv.  
Sprickor finns i vägg.

Eftersom funktionen, som innebär att ytskiktet/tätskiktet ska vara vattentätt, kan vara nedsatt finns en ökad risk att vatten tränger igenom ytskiktet/tätskiktet med vattenskador i omkringliggande konstruktioner som följd.

Normala fuktvärden indikerades mot klinker/kakel.
