# Besiktningsprotokoll

Anticimex Försäkringsbesiktning i samarbete med Fastighetsbyrån

| Fastighetsadress:<br>Gudmundsgatan 35 | |

| Besiktningsdatum:<br>2025-09-23 | Protokollnummer:<br>69278742 |

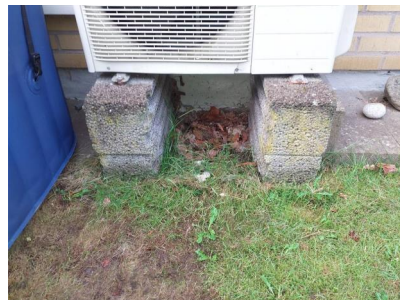
Kondensvatten från luftvärmepumpens utedel leds inte bort från husgrunden.

Detta medför ökad risk för att vatten tränger in i anslutande konstruktioner, vilket i sin tur kan leda till fuktrelaterade skador. Observera att besiktning av byggnadens värmesystem eller värmepumpen inte har ingått i uppdraget.

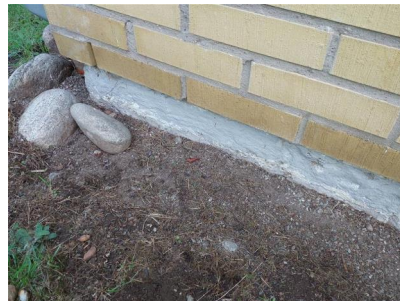
Färg- och mindre putssläpp noterades på grundmurar.

Risk för fuktrelaterade skador på grund av sämre vattenavvisande förmåga. Underhåll rekommenderas.

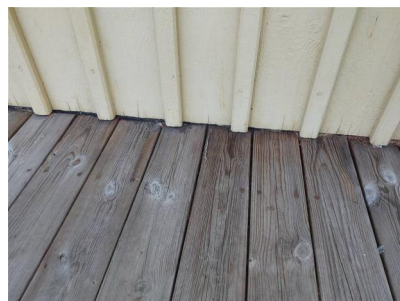
Avståndet mellan fasadbeklädnaden och marken är inte tillräckligt.

Eftersom fasadbeklädnaden avslutas för nära mark finns risk för att fukt från marken sugas upp i fasadpanelens nederkant. Detta kan orsaka fuktrelaterade skador i fasadbeklädnaden och bakomliggande konstruktioner.

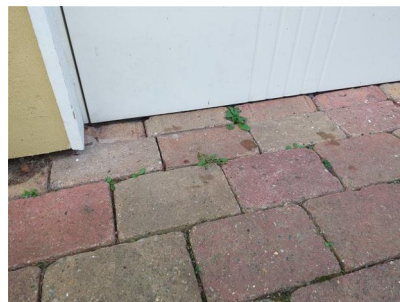
Tröskelbleck saknas under dörr.

Avsaknad av tröskelbleck medför att det finns risk för att vatten kan rinna in och orsaka fuktskador på tröskel och/eller i kringliggande vägg och bjälklag.

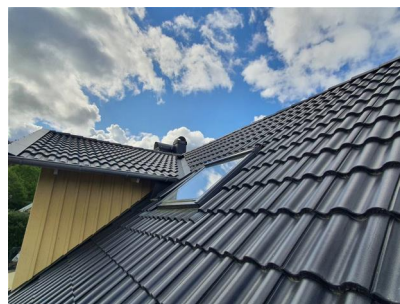
Inget att notera.

Taket har av säkerhetsskäl besiktigats från mark och garagetak (vidbyggt mot grannfastighet).

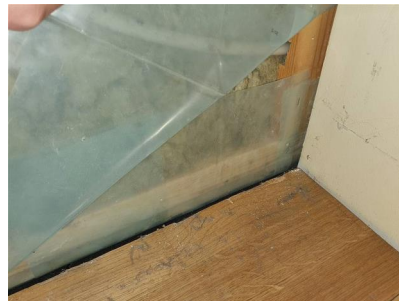
Vid kontroll av konstruktion uppmättes fuktvärden under kritisk nivå för mikrobiell tillväxt dock kunde mikrobiell lukt kännas.

Grundläggningen består av en betongplatta på mark utan underliggande isolering och med ytskikt dikt an betongen. Denna konstruktion får ofta skador på grund av naturlig fuktvandring. Fuktkvoten uppmättes till 13 %.

Vi rekommenderar en fördjupad undersökning för att bedöma orsak och omfattning. Det är viktigt att tänka på att denna rekommendation om fördjupad undersökning gäller hela entrevåningen.

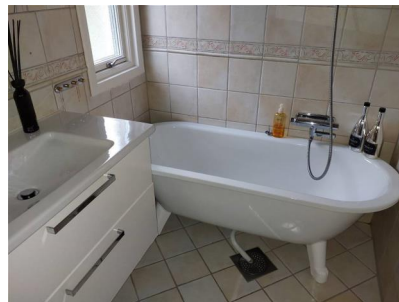
- Golvbrunnsmanschett/Tätskikt är inte synligt/anslutet mot golvbrunnen.
- Rör genomföringar finns i golv (inte inkopplade).

Att det saknas tätskikt kan bero på grundkonstruktionens uppbyggnad (ytskikt direkt mot oisolerad betongplatta).

Bristerna medför ökad risk för att vatten kan tränga ner i omkringliggande konstruktioner med fuktkorrelaterade skador som följd.

Våtutrymmet har äldre yt-/tätskikt.

Eftersom funktionen, som innebär att ytskiktet/tätskiktet ska vara vattentätt, kan vara nedsatt finns en ökad risk att vatten tränger igenom ytskiktet/tätskiktet med vattenskadorna i omkringliggande konstruktioner som följd.

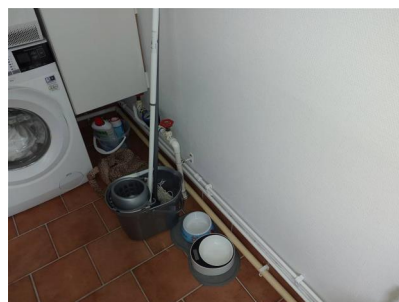
Golvbrunnsmanschett/Tätskikt är inte synligt/anslutet mot golvbrunnen.

Att det saknas tätskikt kan bero på grundkonstruktionens uppbyggnad (ytskikt direkt mot oisolerad betongplatta).

Bristerna medför ökad risk för att vatten kan tränga ner i omkringliggande konstruktioner med fukterelaterade skador som följd.

Våutrymmet har äldre yt-/tätskikt.

Eftersom funktionen, som innebär att ytskiktet/tätskiktet ska vara vattentätt, kan vara nedsatt finns en ökad risk att vatten tränger igenom ytskiktet/tätskiktet med vattenskadorna i omkringliggande konstruktioner som följd.

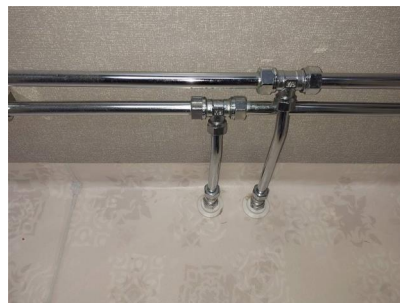
Rör genomföring finns i golv.

Rör genomföringar i golvet medför en ökad risk för att vatten tränger ner i omkringliggande konstruktioner och orsakar fuktskador.
