# Besiktningsprotokoll

Anticimex Försäkringsbesiktning i samarbete med Fastighetsbyrån

| Fastighetsadress:<br>Östra Vadje 42 | |

| Besiktningsdatum:<br>2025-10-07 | Protokollnummer:<br>69295195 |

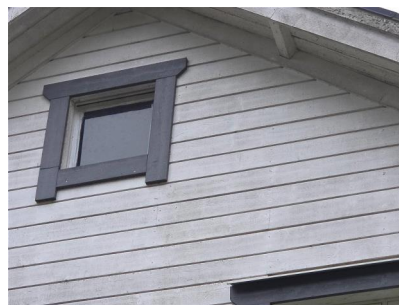
Underhållsbehov kan noteras på södra sidan.  
Otätheter förekommer plåttak på utbygge och mot fasad  
Risk finns för fuktinträngning.

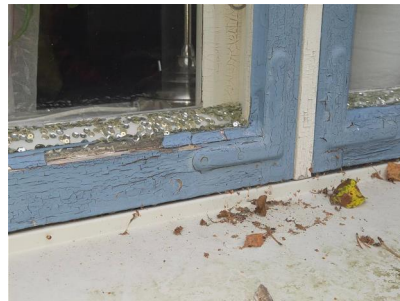
Underhållsbehov kan noteras på vissa fönster

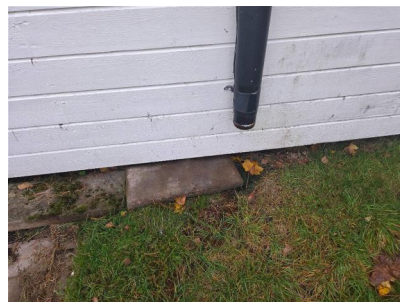
Stuprör är bristfälligt anslutet till markledning.

Stuprör som avslutas intill huset (ovan mark) kan medföra en ökad fuktbelastning på grundmur/sockel som i sin tur kan leda till fuktrelaterade skador.

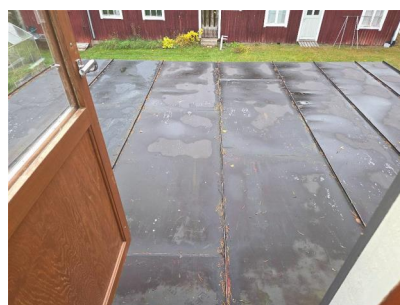
Tak över ut utbygge, räcke saknas

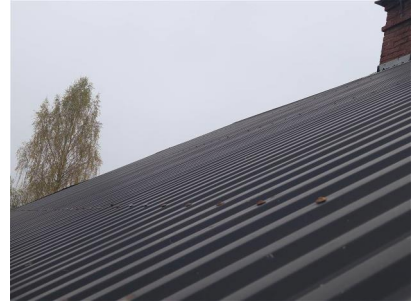
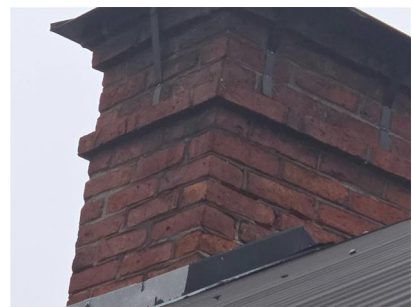
Äldre plåttak, uppkrupna spikar förekommer.  
Fogar på skorsten har brister.

Plåttak på utbygge har låg lutning. Brister kan noteras mot takfot. Risk finns för fuktrinträngning. Eftersom det kommit in vatten en gång utan att det kollats upp, bör en vidare utredning göras föra att utreda om bakomvarande skador finns och eventuellt orsak till det inträffade. Se insamlade upplysningar om tak på utbygge.

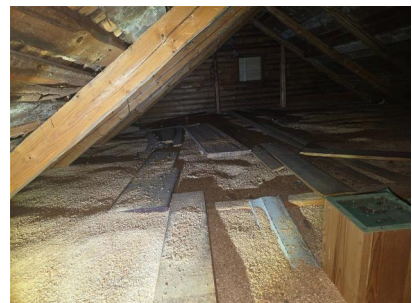
Vid kontroll av vinden uppmättes fuktvärden under kritisk fuktnivå för mikrobiell tillväxt och en normal lukt upplevdes. Underlagstak består av sticktak och isolering är sågspån. Fuktkvoten i underlagstak/takbjälkar uppmättes vid besiktningstillfället till ca 9 %. Detta värde varierar dock under året beroende på årstid och utomhusklimat. Risk för mikrobiell tillväxt föreligger om den relativa fuktigheten (RF) i den omgivande luften är över 75% vilket i furuvirke motsvarar en fuktkvot (FK) på 17%.

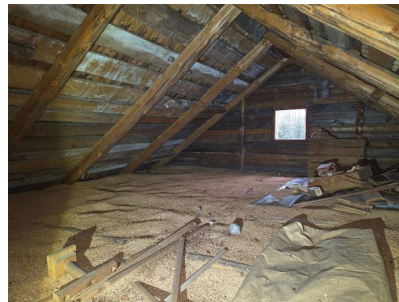
Rör mynnar på vinden, fukt och luktrisk föreligger.

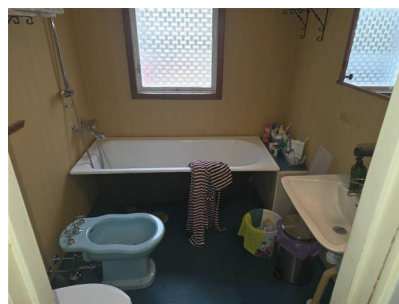
Våtutrymmet har äldre yt-/tätskikt med plastmatta på golv och vägg.

Utrymmet är äldre och har passerat tiden för sin tekniska livslängd.

Renovering av utrymmet rekommenderas. I samband med renoveringen bör omkringliggande konstruktioner kontrolleras för att upptäcka eventuella följdskador.

Vid renovering bör gällande branschregler följas.

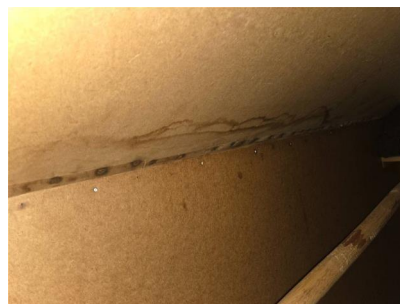
Fuktfläckar kan noteras mot yttertak, bedöms vara äldre.
