# Besiktningsprotokoll

Anticimex Överlåtelsebesiktning av småhus - nivå 1

| Fastighetsadress:<br>Villagatan 8 | |

| Besiktningsdatum:<br>2025-10-06 | Protokollnummer:<br>69301558 |

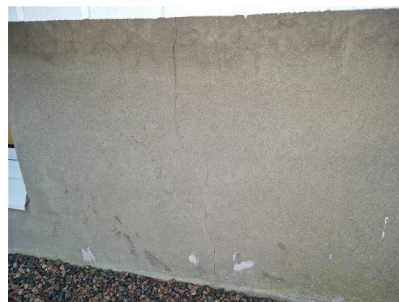
Mindre sprickor finns i grundmuren.
