# Besiktningsprotokoll

Anticimex Försäkringsbesiktning i samarbete med Fastighetsbyrån

| Fastighetsbeteckning:<br>Tullmannen 10 | |
| Fastighetsadress:<br>Fjärilsvägen 3 | |

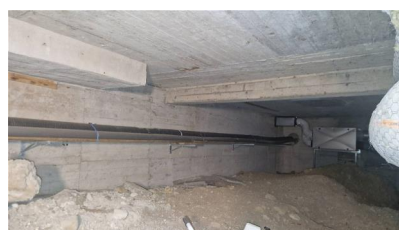
Krypgrund med till större delen rätt hög takhöjd.

Betongbjälklag.

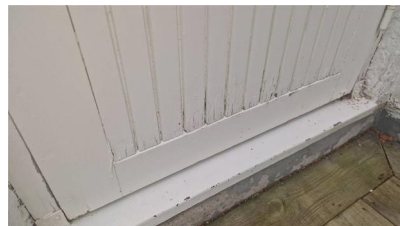
Torrspäckor finns på dörr till groventre

Dessa bedöms inte ha lett till bakomliggande skador.

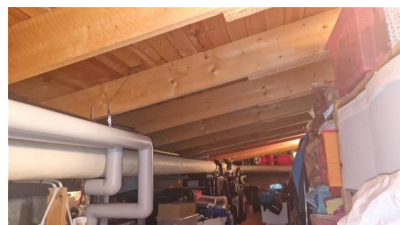
Vid kontroll av vinden uppmättes fuktvärden under kritisk fuktnivå för mikrobiell tillväxt.  
Fuktkvoten i underlagstak/takbjälkar uppmättes till 7 %.

Risken för mikrobiell tillväxt föreligger om fuktkvoten överstiger 17%.

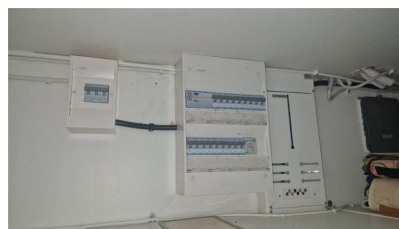
El-centralen har jordfelsbrytare.

Jordfelsbrytare finns installerad vid elcentralen.

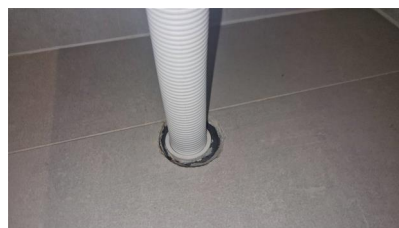
Avlopp ej uppdraget över ytskikt

Fuktindikering i utrymmet gav inga förhöjda fuktindikationer.
