# Besiktningsprotokoll

Anticimex Försäkringsbesiktning i samarbete med Fastighetsbyrån

| Fastighetsadress:<br>Torsgatan 10 | |

| Besiktningsdatum:<br>2025-09-29 | Protokollnummer:<br>69297359 |

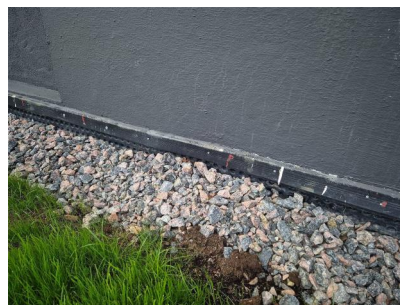
Utvändigt fuktskydd ligger oskyddat ovan mark.

Risk finns att det utvändiga fuktskyddet skadas och funktionen försämras.

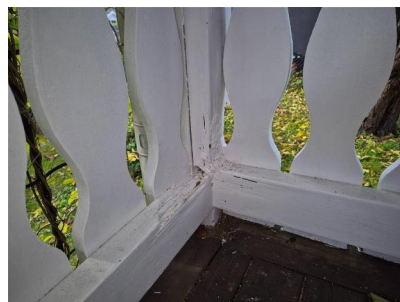
Altanräcket har rötskador.

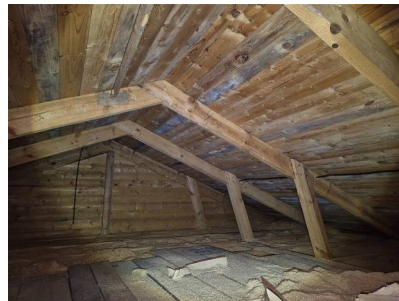
Den punkt i protokollet som särskilt bör uppmärksammas gäller vinden. En mindre mängd mikrobiell påväxt har observerats på underlagstaket, vilket tyder på att fukt tillförs eller tidigare har tillförts vinden från bostadsutrymmena. Detta kan vara en indikation på att husets ventilation behöver ses över och eventuellt förbättras.

Vid kontroll av vinden har fuktvärden under kritisk fuktnivå för mikrobiell tillväxt uppmätts, dock finns mikrobiell påväxt på underlagstak.

Fuktkvoten i underlagstak/takbjälkar uppmättes till 8 %.

Det finns risk för mikrobiell tillväxt om den relativa fuktigheten (RF) i den omgivande luften är över 75 %. I furuvirke motsvarar det en fuktkvot (FK) på 17 %.

Den upptäckta mikrobiella påväxten på underlagstaket är ett tecken på att vinden har tillförts eller tillförs fukt inifrån bostaden. Observera att besiktning av bostadens ventilationssystem inte har ingått i uppdraget.

För att komma tillrätta med detta kan fukttillförseln inifrån bostaden behöva minskas. Det kan göras genom att ventilationen i bostaden förbättras samt att eventuella otätheter i vindsbjälklaget (tak-/väggvinklar, taklucka med mera) tätas. Läs Anticimex faktablad om oppvärmda vindsutrymmen för tips och råd.

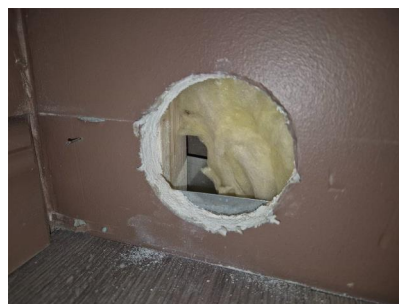
Källargrundmurar med påreglade isolerade ytterväggar förekommer i sovrums 2 och 3

Vid kontroll av konstruktion uppmättes fuktvärden under kritisk nivå för mikrobiell tillväxt och normal lukt upplevdes. Fuktkvoten uppmättes till 14 % i ytterväggsregel och en normal lukt kunde kännas i provhålet.

Konstruktionen är uppbyggd enligt följande: betongvägg, 3 cm luft, träreglar ståendes i plåtsskenor på foam både under och över. Väggen är isolerad med ca 5cm mineralull. Golvlistor är ej monterad helt ner i golv så luft ska kunna cirkulera.

Befintlig påreglad vägg och eventuella väggsyllar riskerar att drabbas av fuktskador på grund av naturlig fuktpåverkan. Detta i sin tur kan leda till mikrobiella skador (angrepp av mikroorganismer) som kan resultera i att mikrobiell lukt sprids till boendemiljön. Om reglar/syallar är tryckimpregnerade kan även en kemisk lukt förekomma.
