# Besiktningsprotokoll

Anticimex Försäkringsbesiktning i samarbete med Fastighetsbyrån

| Fastighetsadress:<br>Lindgrens Väg 25 | |

| Besiktningsdatum:<br>2025-10-02 | Protokollnummer:<br>69268846 |

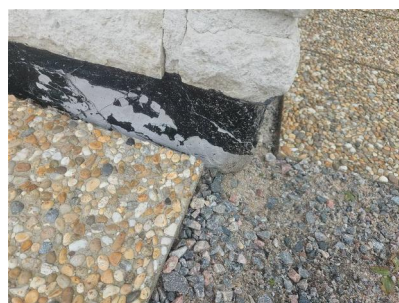
#### Utvändigt / Sockel

Färgsläpp på delar av sockel.

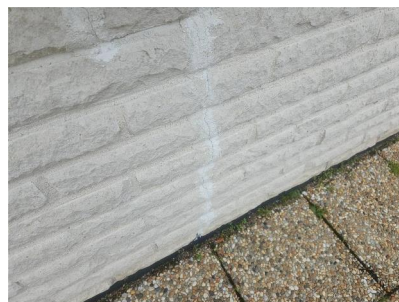
#### Utvändigt / Fasad

-Sprickor på mindre delar av tegelfasad.

-Missfärgningar på tegelfasad.

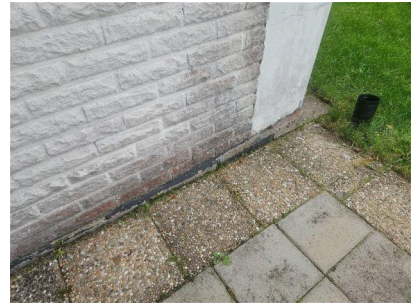
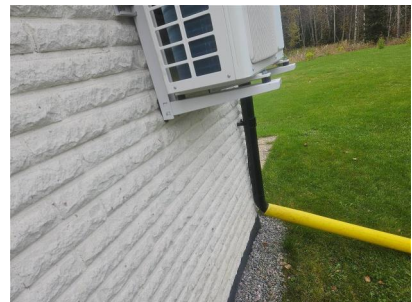
Kondensvatten från luftvärmepumpens utedel leds inte bort från området närmast huset.

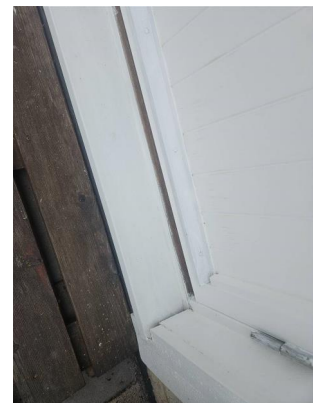
### Utvändigt / Dörrar

Mindre torrsprickor på altandörr.

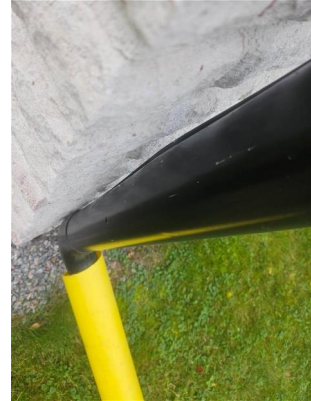
### Utvändigt / Hängrännor / Stuprör

Frostsprängningar på stuprör förekommer.

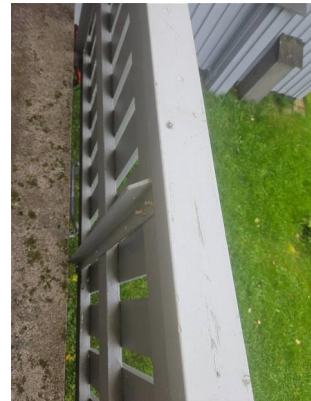
### Utvändigt / Balkong

Torrsprickor och färgsläpp på balkongräcken.

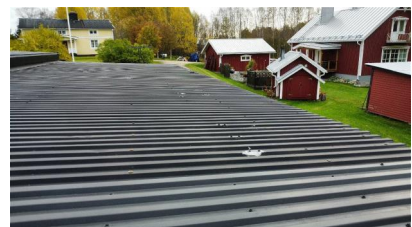
### Utvändigt / Tak

Låglutande tak har fel taktäckning på del av huset.

Taktäckningen med skruvat plåttak är inte anpassad till taklutningen. Risk finns för läckage med fuktskador som följd.

-Tätade skruvhål där tidigare snörasskydd suttit.

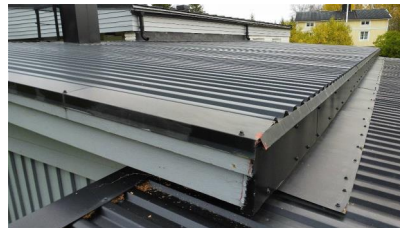
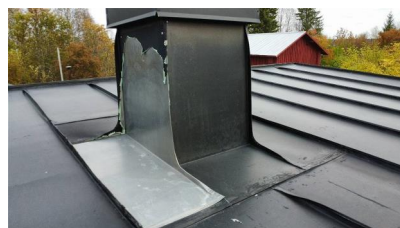
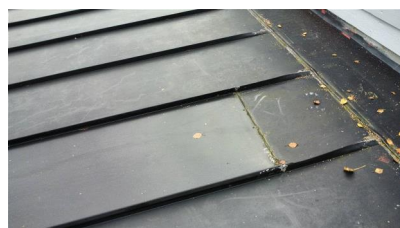
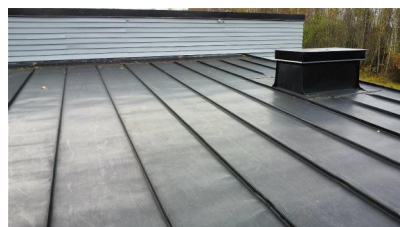
- Färgsläpp på takstos.
- Mindre skrapmärken på takplåt.

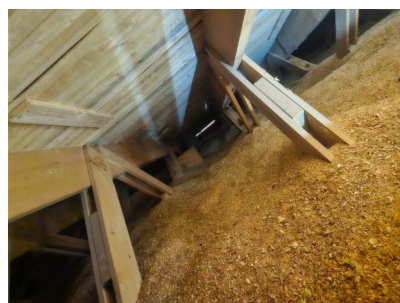
### Utvändigt / Vind

Vid kontroll av vinden uppmättes fuktvärden under kritisk fuktnivå för mikrobiell tillväxt och en normal lukt upplevdes.

För att undvika mikrobiell tillväxt bör inte den relativa fuktigheten överstiga 75% detta motsvarar en fuktkvot på 17% i furuvirke.

Fuktkvoten i underlagstak/takbjälkar uppmättes vid besiktningstillfället till ca 12-13%.

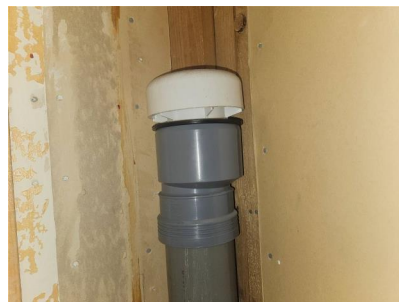
### Entréplan / Toalett

Avluftning från avloppet avslutas i skåp.

Ha ventilen till avluftningen under uppsikt så att den inte lossnar och varm fuktig luft börjar strömma ut i skåpet.

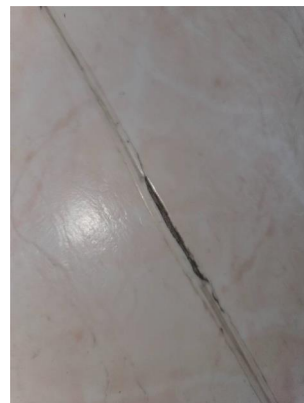
### Övre plan / Badrum/Wc

-Våtutrymmet har äldre yt-/tätskikt.

Eftersom funktionen, som innebär att ytskiktet/tätskiktet ska vara vattentätt, kan vara nedsatt finns en ökad risk att vatten tränger igenom ytskiktet/tätskiktet med vattenskador i omkringliggande konstruktioner som följd.

-Mattskarv har gått isär.

-Rör genomföring finns i golv.

Rör genomföringar i golvet medför en ökad risk för att vatten tränger ner i omkringliggande konstruktioner och orsakar fuktskador. Vid uppbyggnaden av utrymmet var detta tillåtet och utförandet anses därför vara fackmässigt utfört. I dagens branschregler är detta inte längre tillåtet.

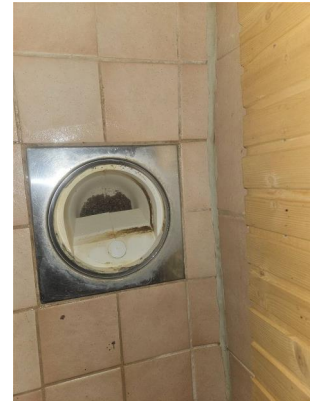
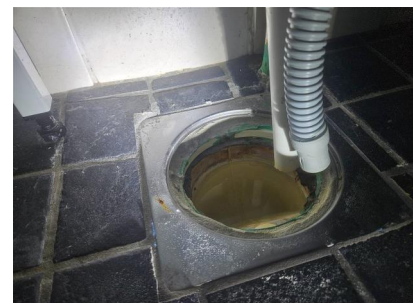
### Källarplan / Tvättstuga/bastu

-Golvbrunnar för nära vägg.

-Tätskiktet sticker ut under klämringen.

Detta kan medföra att vatten tränger in under tätskiktet.

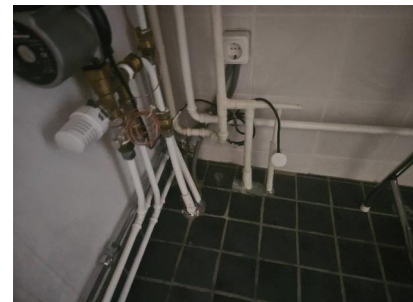
Rör genomföring i golv.
