# Besiktningsprotokoll

Anticimex Försäkringsbesiktning i samarbete med Fastighetsbyrån

| Fastighetsadress:<br>Blomstervägen 62 | |

| Besiktningsdatum:<br>2025-10-08 | Protokollnummer:<br>69314558 |

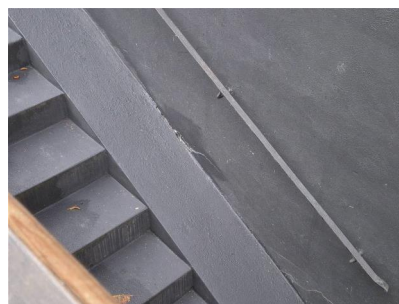
Spricka/otätheter finns vid trappan.

Detta kan medföra att vatten rinner ner.

Täta vid trappan.

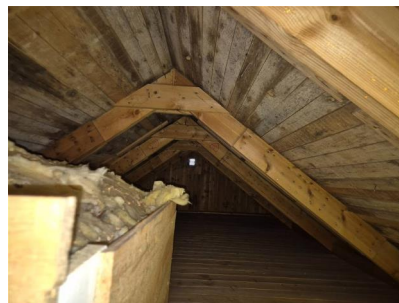
Vid kontroll av vinden har fuktvärden under kritisk fuktnivå för mikrobiell tillväxt uppmätts, dock finns mikrobiell påväxt på underlagstak.

Det finns risk för mikrobiell tillväxt om den relativa fuktigheten (RF) i den omgivande luften är över 75 %. I furuvirke motsvarar det en fuktkvot (FK) på 17 %.

Fuktkvoten i underlagstak/takbjälkar uppmättes till 8-9 %.

Den upptäckta mikrobiella påväxten på underlagstaket är ett tecken på att vinden har tillförts eller tillförs fukt inifrån bostaden. Observera att besiktning av bostadens ventilationssystem inte har ingått i uppdraget.

För att komma tillrätta med detta kan fukttillförseln inifrån bostaden behöva minskas. Det kan göras genom att ventilationen i bostaden förbättras samt att eventuella otätheter i vindsbjälklaget (tak-/väggvinklar, taklucka med mera) tätas. Läs Anticimex faktablad om uppvärmda vindsutrymmen för tips och råd.

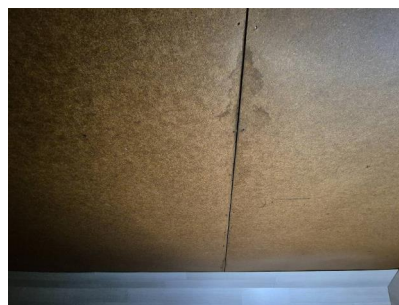
Vid kontroll av vinden uppmättes fuktvärden under kritisk fuktnivå för mikrobiell tillväxt och en normal lukt upplevdes, dock finns torra fuktfläckar.

Det finns risk för mikrobiell tillväxt om den relativa fuktigheten (RF) i den omgivande luften är över 75 %. I furuvirke motsvarar det en fuktkvot (FK) på 17 %.

Fuktkvoten i underlagstak/takbjälkar uppmättes till 8 %. Fuktfläckarna bedöms ha uppkommit innan takomläggningen.

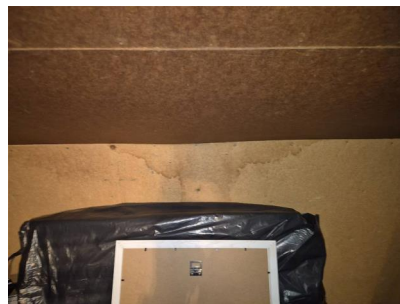
Vid kontroll av vinden uppmättes fuktvärden under kritisk fuktnivå för mikrobiell tillväxt och en normal lukt upplevdes, dock finns torra fuktfläckar.

Fuktkvoten i underlagstak/takbjälkar uppmättes till 8 %. Fuktfläckarna bedöms ha uppkommit innan takomläggningen.

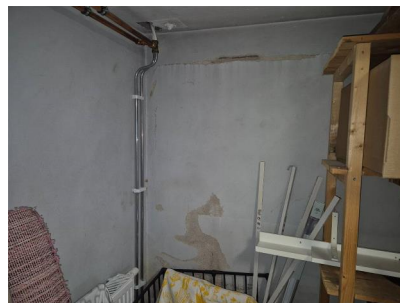
Mindre putssläpp och sprickor finns på väggar.

Detta uppkom innan omdränerigen och bedöms inte ha lett till någon bakomliggande skada.
