# Besiktningsprotokoll

Anticimex Försäkringsbesiktning i samarbete med Fastighetsbyrån

| Fastighetsadress:<br>Tessingatan 41 | |

| Besiktningsdatum:<br>2025-10-06 | Protokollnummer:<br>69289540 |

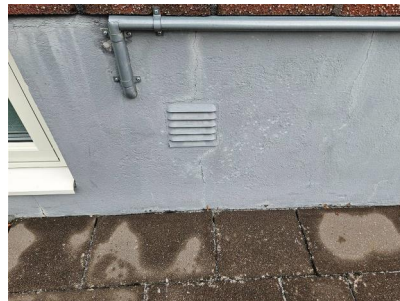
### Utvändigt / Sockel

Sprickor finns i sockel.

Dessa bedöms inte ha lett till bakomliggande skador.

Sockel längs baksidan av byggnaden har ej besiktigats sin helhet, då delar täcks av tillbyggd altan/uterum.

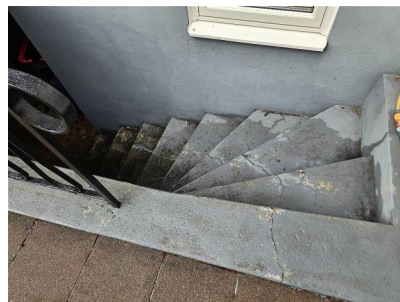
### Utvändigt / Trappa

Entré/källartrappor är motgjutna mot huset.

Lokala sprickor och puts/färgsläpp förekommer.

Vilket bedöms vara av normal karaktär med hänseende till byggnadsår/utförande.

Kan med fördel åtgärdas vid framtida planerat förebyggande underhåll.

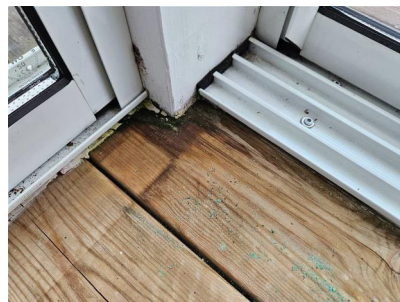
### Utvändigt / Inglasad uterum

Längs ytter hörn/kant noterades mindre fuktfläckar längs trallgolv.

Bedöms inte ha föranlett till bakomliggande skador. Är av förväntad karaktär med hänseende till uterummets dörr/fönster partier (är av vår/sommar/höst standard), ej helt fukt/vatten täta.

Rekommenderas att hållas under uppsikt och vid större förändringar kontakta fackman för kontroll/åtgärder.

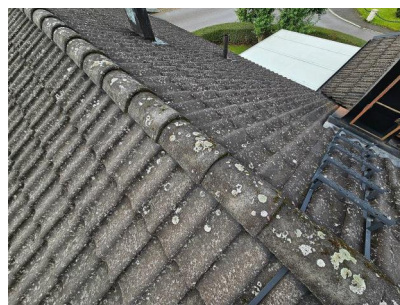
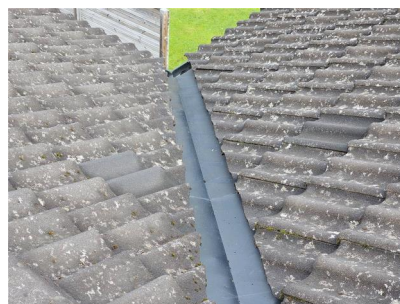
### Utvändigt / Tak

Lava och mosspåväxt finns på takpannor.

Längs vinkelrännan ner till altan taket ses spår av tidigare trasiga takpannor som delvis är utbytt eller lagade / limmade bedöms som endast mindre brister.

Noterade brister längs taket kan leda till att taktäckningen har ett minskat motstånd mot vatteninträngning. Detta i sin tur kan leda till fuktskador på träläkt och takkonstruktionen vilket kan resultera i mikrobiella skador.

För att öka livslängden på taket rekommenderas att regelbunden behandling mot lava/mossa utförs och återmontera/ställa takpannor längs vinkelränna.

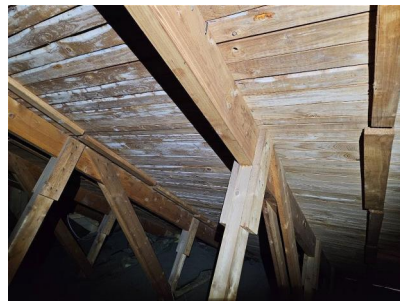
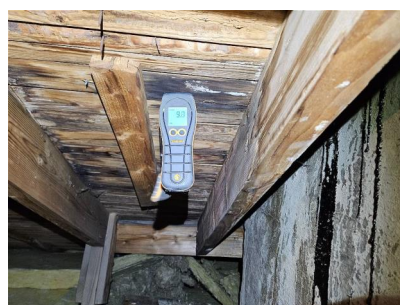
### Utvändigt / Vind

Vid kontroll av vinden har fuktvärden under kritisk fuktnivå för mikrobiell tillväxt uppmätts, dock finns mikrobiell påväxt på underlagstak.

Fuktfläckar/missfärgningar förekommer längs och runt murstock, bedöms ha uppkommit innan utförd takrenovering och väderskydd murstock.

Fuktkvoten i underlagstak/takbjälkar uppmättes till 9-10 %.

Risk för mikrobiell tillväxt föreligger om fuktkvoten överstiger 17%.

Den upptäckta mikrobiella påväxten (konvektion) på underlagstaket är ett tecken på att vinden har tillförts eller tillförs fukt inifrån bostaden (främst synligt ovan sovrum 3 entréplan).

För att komma tillrätta med detta kan fukttillförseln inifrån bostaden behöva minskas. Det kan göras genom att ventilationen i bostaden förbättras samt att eventuella otätheter i vindsbjälklaget (tak-/väggvinklar, taklucka med mera) tätas.

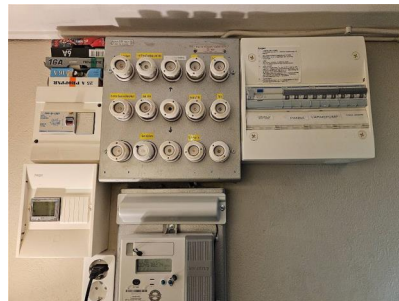
### Hela huset / Allmänt

Jordfelsbrytare finns installerad vid el centralen.

Funktionskontroll av jordade eluttag i kök och våtrum noterades inga avvikelser.

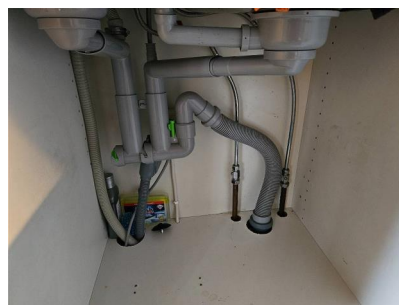
### Entréplan / Kök

Fuktskydd saknas i botten diskbänksskåp.

Utan fuktskydd är det svårt att upptäcka läckage från rörledningar. Vatten kan då tränga in i omkringliggande konstruktioner och orsaka fuktskador.

För att upptäcka eventuella läckage, installera ett fuktskydd, alternativt fuktsensor/larm.

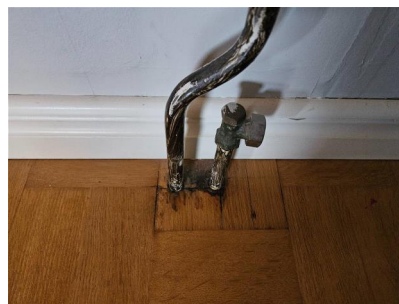
### Entréplan / Vardagsrum

Lokal missfärgning finnes runt golv rörgenomföring (tidigare radiator/element).

I dagsläget urkopplat och radiatortorn borttagen.

Bedöms inte ha föranlett till bakomliggande skador.

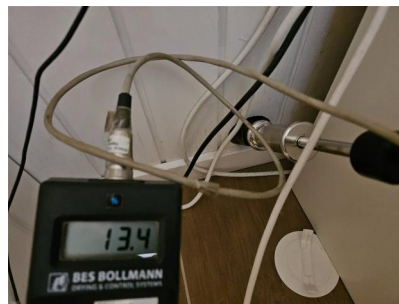
### Källarplan / Allmänt

Källargrundmurar med påreglade isolerade ytterväggar.

Kontroll av konstruktion utfördes via friläggning träpanel i groventre, bakom ventilerade golvsocklar i sovrum 4 samt provhål i utreglad yttervägg sovrum 5.

Fuktkvoten uppmättes i provhålets väggsyll under kritisk nivå för mikrobiell tillväxt och normal lukt upplevdes.

Fuktkvoten uppmättes till 13 %, den relativa fuktigheten uppmättes till 50 % och en normal lukt kunde kännas i golv/vägg vinkel.

Det finns risk för mikrobiell tillväxt om den relativa fuktigheten (RF) i den omgivande luften är över 75 %. I furuvirke motsvarar det en fuktkvot (FK) på 17 %.

Befintlig påreglad vägg och eventuella väggsyllar riskerar att drabbas av fuktskador på grund av naturlig fuktpåverkan. Detta i sin tur kan leda till mikrobiella skador (angrepp av mikroorganismer) som kan resultera i att mikrobiell lukt sprids till boendemiljön. Om regler/syllar är tryckimpregnerade kan även en kemisk lukt förekomma.

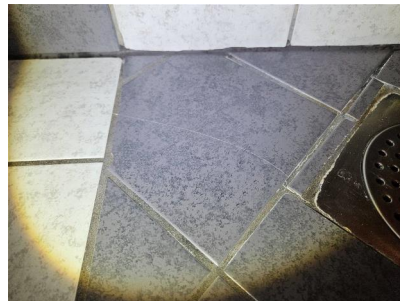
### Källarplan / Tvättstuga / Våtrum

Äldre gjutjärnsbrunnar finns i utrymmet.

Lokalt finns hålrums ljud och sprucken klinkers.

Rekommenderas att bytas av fackman/VVS vid framtida renoveringar eller försämrade avrinning uppstår.
