**Fastighetsuppgifter**

Skulltorp 1:880

Edgångsvägen 7B

Byggnadsbeskrivning  
1-plans parhus med souterrängkällare

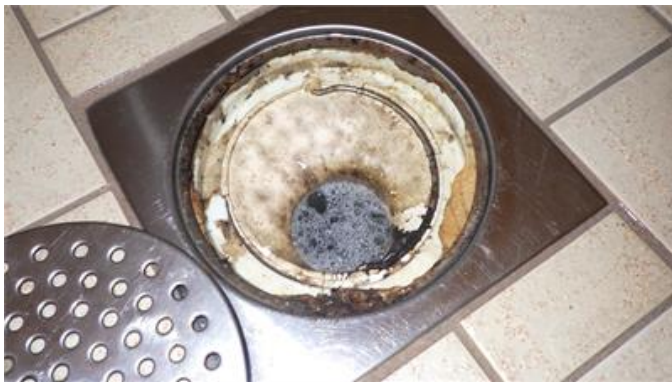
| Besiktningsresultat | | | | | |
|---|---|---|---|---|---|
| Duschrum | | | X | | Våtrummet har en äldre standard, det finns ingen synlig klämring eller brunsmanschett, se kommentar/riskanalys. |
| Tvättstuga | | | X | | Våtrummet har en äldre standard, det finns ingen synlig klämring eller brunsmanschett, rörgenomföringar förekommer i golvet, se kommentar/riskanalys. |

**Våtrum:** I våtutrymmen skall golv- och väggytor ha vattentäta skikt. När det saknas, är av äldre modell eller om det har brister i dess funktion, finns det en risk att fukt kan tränga in i bakomvarande konstruktioner och orsaka skador som kan påverka byggnaden och dess inomhusklimat negativt. Rör genomföringar i golv förekommer, vilket ökar risken för skador i underliggande konstruktioner vid ett läckage. Skador i bakom/omkringliggande konstruktioner kan ej uteslutas. Då det inte finns någon synlig brunnsmanschett eller klämring rekommenderas att en fackman kontaktas för en bedömning och eventuella åtgärder.

Golvbrunn utan synlig brunnsmanschett eller klämring

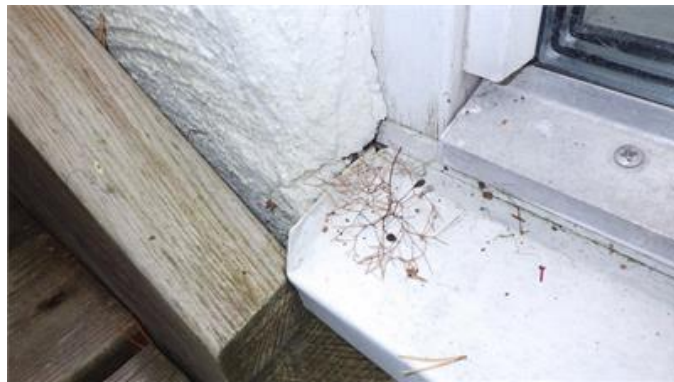
| Besiktningresultat | | | | | |
|---|---|---|---|---|---|
| Fönster | | X | | | Det finns fönster med äldre fönsterkassetter, torrsprickor samt otäta infästningar av fönsterbleck, se kommentar/riskanalys. |

När det finns torrsprickor/otäta infästningar av fönsterbleck i fönster finns det en risk att vatten kan tränga in och orsaka skador som kan påverka fönstren och byggnaden negativt.

Fönster med torrsprickor samt otät infästning av fönsterbleck

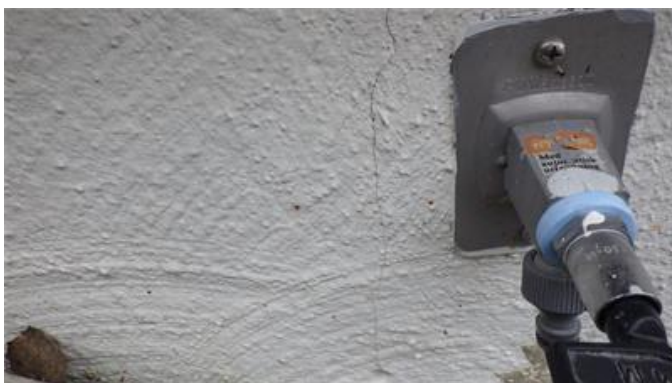
| Besiktningresultat | | | | | |
|---|---|---|---|---|---|
| Sockel | | X | | | Enstaka mindre sprickor noterades i sockeln, se kommentar/riskanalys. |

**Sockel:** Sprickorna i sockeln medför en ökad risk för sönderfrysning och ökad sprickbildning samt risk för inläckage.

Spricka i sockeln

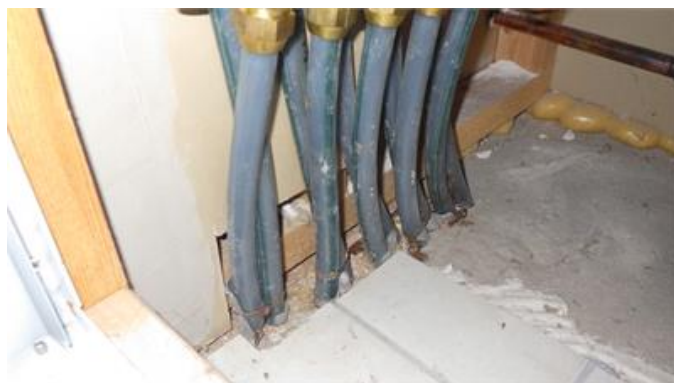
| Besiktningsresultat | | | | | |
|---|---|---|---|---|---|
| Hall | | X | | | Det är inte våtsäkrat vid golvvärmerören (under trappan), se kommentar/riskanalys. |

**Hall:** När det inte är något fuktskydd runt värmerören finns det en risk för skador i samband med läckage, det kan ta tid att upptäcka läckage/skada. Dessa skador påverkar byggnaden negativt.

Ej våtsäkrat runt värmerör

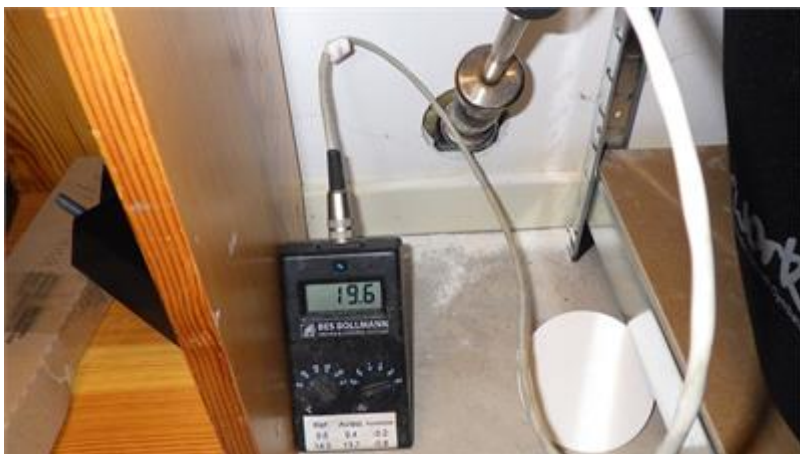
| Konstruktionsuppbyggnad | Betonggolv/vägg, träregel mot betongplattan, isolering, gipsskiva |

Det kritiska gränsvärdet för mikrobiell tillväxt i trä brukar anges till ca 17 % fuktkvot (FK). Vid stickprovsvis fuktkvotsmätning uppmättes ca 20 % i ytterväggen i förrådet. Det utvändiga fuktskyddet är också äldre. Det kan inte uteslutas att brister föreligger alternativt kommer att uppstå i det utvändiga fuktskyddet vilket medför att källarens utvändiga fuktskydd måste åtgärdas.

En äldre källare av detta slag utsätts i regel mer eller mindre för permanent fuktpåverkan från angränsande mark. Utifrån erfarenhet är det känt att konstruktioner och beläggningar/beklädnader med organiska material mot golv- och väggytor bör undvikas, då fuktpåverkan och mikrobiell tillväxt (mögel/bakterier) och rötskador kan uppstå i sådana. Täta skikt (plastmattor mm) bör undvikas mot golv- och väggytor för att minska risken för fuktspridning i väggar och förtvålning av fästmassor etc. För att utreda orsak/omfattning samt lämpliga åtgärder till den högt uppmätta fuktkvoten rekommenderas att kontakt tas med en fackman för att utföra en fördjupad undersökning.
