**Fastighetsuppgifter**

Onsala- Hagen 9:32

Onsala Jättegrytsväg 23

| Besiktningsdatum | 2025-10-08 |

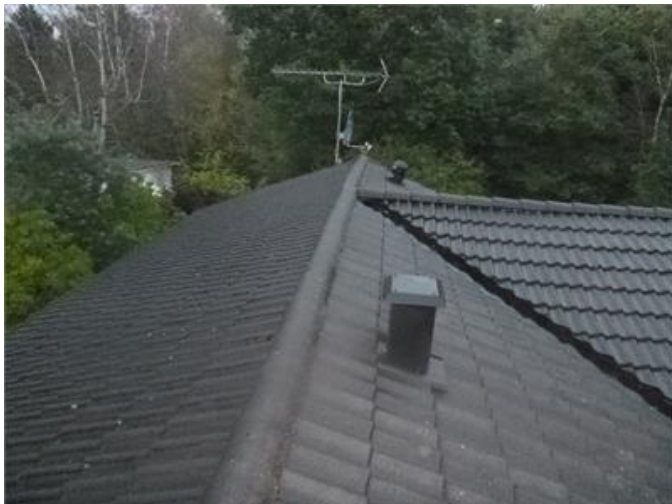
| Besiktningsresultat | | | | | |
|---|---|---|---|---|---|
| Tak | | X | | | Taktäckningen är delvis av äldre standard/datum. Fotplåt finns inte. Mossa förekommer på taktäckningen samt vissa plåtdetaljer är i behov av underhåll/justering. Se kommentar/riskanalys. Bild 1 (Underlagspappen på originalbyggnaden utgörs av äldre ytpapp). |

Bilden visar vy av tak.

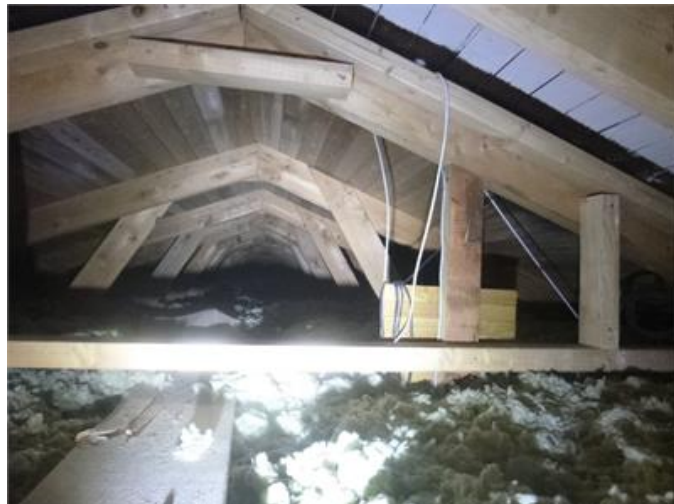
| Besiktningsresultat | | | | | |
|---|---|---|---|---|---|
| <b>Vindar</b> | | X | | | Mikrobiell påväxt/missfärgningar förekommer i utrymmena. Oisolerat ventilationsrör förekommer. Se kommentar/riskanalys. Bild 2 (Vindarna är besiktigade ifrån landgångar samt ifrån luckan där landgång inte finns). |

Om det finns brister i tätningen mellan ett kallt och ett varmt utrymme finns det en risk att relativt varm och fuktig luft kommer ut från det varma utrymmet till det angränsande kalla utrymmet och träffar en kall yta och kondenserar. Missfärgning på yttertakskonstruktionen är en indikering på att inneluften har kommit ut i vinden så att ett gynnsamt klimat för en mikrobiell tillväxt har uppstått. Det kan vara en indikering på att ventilationen inomhus är undermålig. Får detta fortgå finns det en risk att man kan få skador på konstruktioner som i en förlängning påverkar byggnaden negativt.

Oisolerade ventilationsrör i ett vindsutrymme ökar risken för kondens, vilket kan påverka utrymmet/byggnaden negativt.

Bilden visar vy av vind.

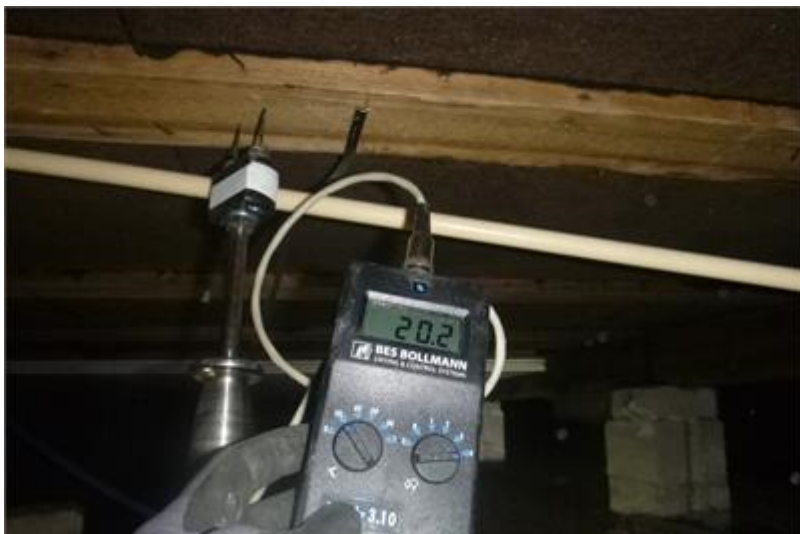
| Besiktningsresultat | | | | | |
|---|---|---|---|---|---|
| <b>Kryp/Plintgrund</b> | | | X | | Byggnaden är uppförd över en kryp/plintgrund. Fuktkvotsmätning är utförd, se vidare kommentar/riskanalys samt bilaga kontroll av konstruktion. |

Det kritiska gränsvärdet för mikrobiell tillväxt är ca 17% fuktkvot i trä och för rötskador/svamp ca 28% fuktkvot i trä.

Vid kontroll av konstruktion mättes fuktkvoter stickprovvis i trossbottens undersida/bjälklaget till ca 20% fuktkvot. Mikrobiell påväxt, träskyddsbehandlat virke samt en avvikande lukt förekommer i utrymmet. Cellplast är monterat på delar av trossbottens undersida, dessa delar av trossbotten är ej besiktningsbara.

Det rekommenderas att denna besiktning kompletteras med en fördjupad undersökning för att utreda orsaken till samt omfattningen av de fuktrelaterade skadorna/bristerna.
