# Besiktningsprotokoll

Anticimex Försäkringsbesiktning i samarbete med Fastighetsbyrån

| Fastighetsadress:<br>Blåklockevägen 53 | |

| Besiktningsdatum:<br>2025-10-07 | Protokollnummer:<br>69305341 |

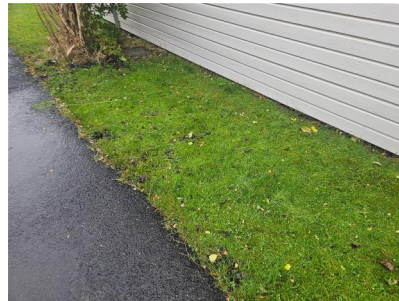
Avståndet mellan fasadbeklädnaden och marken är inte tillräckligt.

Eftersom fasadbeklädnaden avslutas för nära mark finns risk för att fukt från marken sugas upp i fasadpanelens nederkant. Detta kan orsaka fuktrelaterade skador i fasadbeklädnaden och bakomliggande konstruktioner.

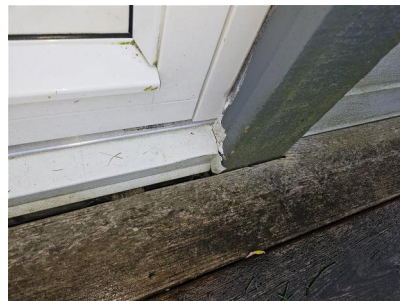
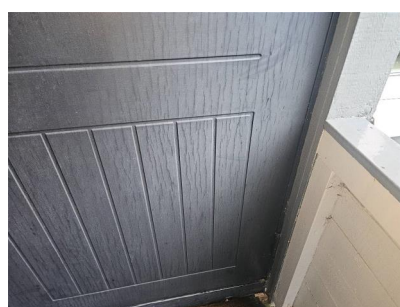
Tröskelbleck är ytterst lokalt otäta vid infästningar.

Eftersom tröskelblecken är otäta finns risk att vatten tränger in i väggen vilket i sin tur kan leda till fuktskador i väggkonstruktionen.

Mindre underhållsbehov finns på ytterdörr.

Dessa bedöms inte ha lett till bakomliggande skador.

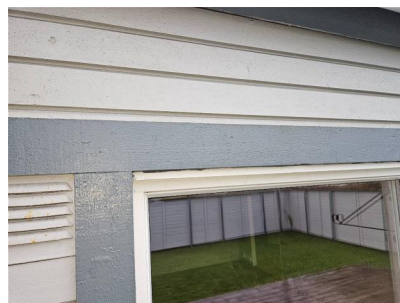
Överbleck saknas ovan fönster.

Avsaknad av bleck ovanför fönster medför en ökad risk för att vatten kan rinna in och orsaka fuktrelaterade skador i omkringliggande konstruktioner.

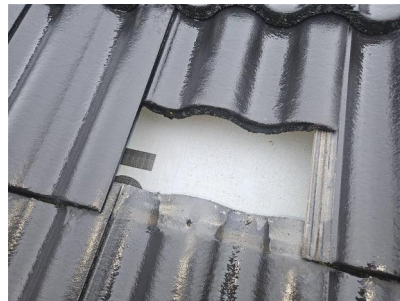
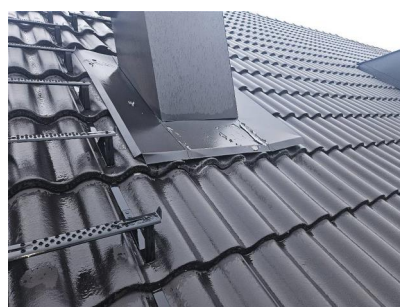
Underlagstaket består av armerad plastfolie.

Eftersom underlagstaket består av plastfolie finns risk vid ogynnsam väderlek att regnvatten/snö tränger in under den yttre takbeläggningen och ner mellan plastöverlapp eller i andra otätheter med läckage på vindsutrymmet som följd.

Mindre underhållsbehov finns kring plåtarbeten.

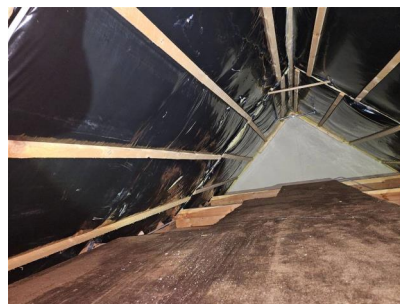
Springor och otätheter finns i ångspärr till parallellisolering.

Tätning rekommenderas.

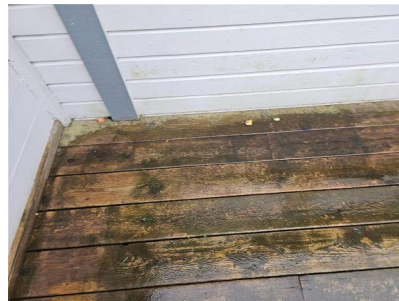
Fasad är avslutad under altandäck. Vid nästa ommålning bör närmsta trallbräda demonteras för att även kunna måla ändträ på panelen.

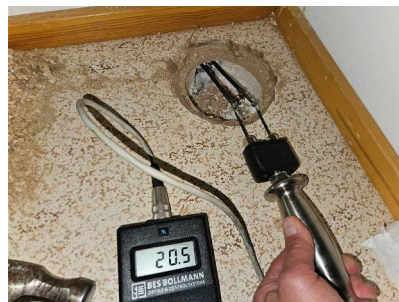
Vid kontroll av konstruktion uppmättes fuktvärden över kritisk nivå för mikrobiell tillväxt och normal lukt upplevdes.

Grundläggningen består av en betongplatta på mark utan underliggande isolering och med en flytande golvspånskiva på en cellplastisolering. Denna konstruktion får ofta skador på grund av naturlig fuktvandring. Ett provhål togs upp i golv i utrymmet där fuktmätning utfördes i ytterväggsregel, fuktvärde över kritisk nivå för mikrobiell tillväxt noterades, dock upplevdes inga avvikande lukter i provhål (dock kring intilliggande vattenmätarskåp). Risk för mikrobiell tillväxt föreligger om den relativa fuktigheten (RF) i den omgivande luften är över 75 % vilket i furuvirke motsvarar en fuktkvot (FK) på 17 %. Fuktkvoten uppmättes till 20,5%.

Vi rekommenderar en fördjupad undersökning för att bedöma orsak och omfattning. Det är viktigt att tänka på att denna rekommendation om fördjupad undersökning gäller hela entréplan.

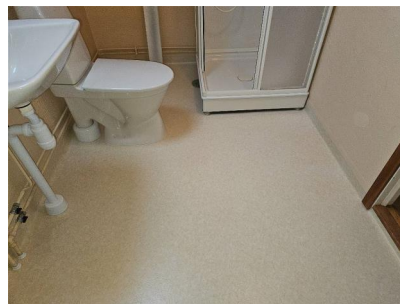
Utrymmet är i behov av renovering, viss svikt noterades på golv.

Utrymmet är äldre och har passerat tiden för sin tekniska livslängd.

Fuktindikering utfördes utan anmärkning, dock sannolikt sparsamt använt på senare tid.

Renovering av utrymmet rekommenderas. Kontakta en behörig våtrumsentreprenör för en renovering. I samband med renoveringen bör omkringliggande konstruktioner kontrolleras för att upptäcka eventuella följdskador.
