# Besiktningsprotokoll

Anticimex Försäkringsbesiktning i samarbete med Fastighetsbyrån

| Fastighetsadress:<br>Klocklångvägen 10a | |

| Besiktningsdatum:<br>2025-10-08 | Protokollnummer:<br>69297637 |

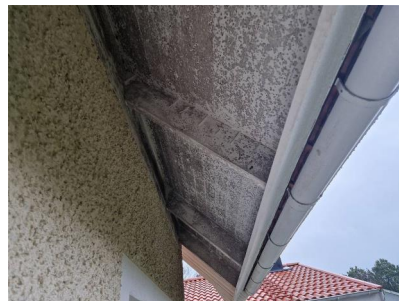
Yttertaket är inspekterat från marken samt från steg lutande mot takfoten.

Mikrobiell påväxt finns på undersidan av takutsprånget.  
Mossa finns på takpannor.  
Takkupans vindskivor är rötskadade och färgsläpp förekommer från plåtdetaljer.

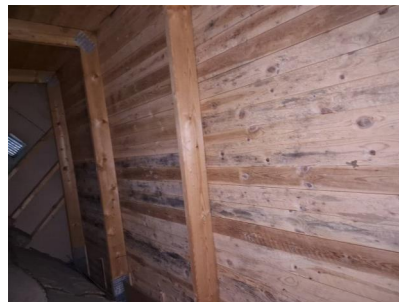
Mikrobiell påväxt finns på underlagstaket.

Detta kan vara ett tecken på att vinden tillförs fukt inifrån bostaden. Observera att besiktning av bostadens ventilationssystem inte har ingått i uppdraget.

För att komma tillrätta med detta kan fukttillförseln inifrån bostaden behöva minskas. Det kan göras genom att ventilationen i bostaden förbättras samt att eventuella otätheter i vindsbjälklaget (tak-/väggvinklar, taklucka med mera) tätas. Läs Anticimex faktablad om oppvärmade vindsutrymmen för tips och råd.

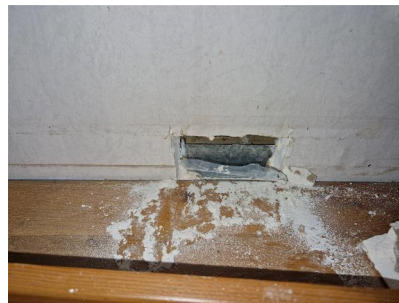
Ett 7x5 cm hål sågades upp i nederkant av ytterväggen åt sydost i vardagsrummet. Syllen som är tryckimpregnerad ligger i plåtregel.

Fuktkvoten mättes i syllen till 11 %.

Ett 7x5 cm hål sågades upp i nederkant av innerväggen åt nordväst i vardagsrummet. Syllen som är tryckimpregnerad ligger i plåtregel.

Fuktkvoten mättes i syllen till 9 %.

Det finns risk för mikrobiell tillväxt om den relativa fuktigheten (RF) i luften är över 75 %, vilket i gran- och furuvirke motsvarar en fuktkvot (FK) på ca 17 %.

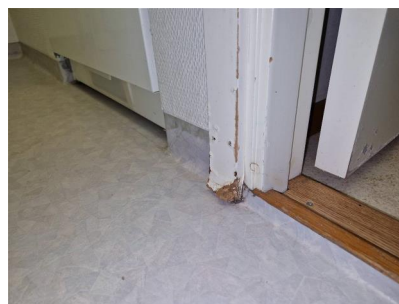
Dörrlisterna är uppsvällda i nederkant.

Våtutrymmet har äldre yt-/tätskikt.

Eftersom funktionen, som innebär att ytskiktet/tätskiktet ska vara vattentätt, kan vara nedsatt finns en ökad risk att vatten tränger igenom ytskiktet/tätskiktet med vattenskador i omkringliggande konstruktioner som följd.

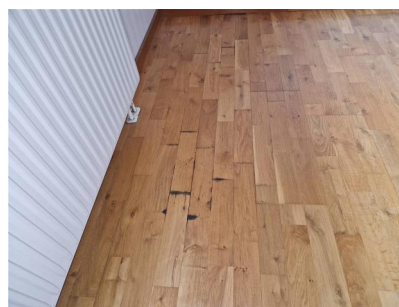
Lokalt är golvet missfärgat. Fuktindikering utfördes utan anmärkning.

Öppningsbara fönstret går inte att öppna.

Det rekommenderas att kontakt tas med fackman för kontroll samt för bedömning av lämpliga åtgärder.

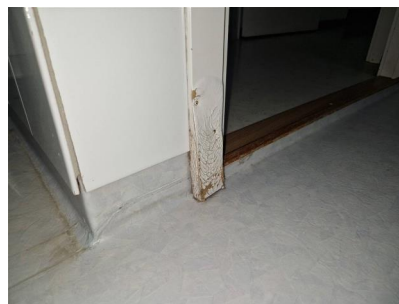
Dörrlistar är uppsvällda i nederkant. Fuktindikering utfördes utan anmärkning.

Våtutrymmet har äldre yt-/tätskikt.  
Golvlutningen utanför duschzonen är bristfällig.
