**Fastighetsuppgifter**

Ryared 1:41

Ryaredsvägen 40

**Besiktningsuppgifter**

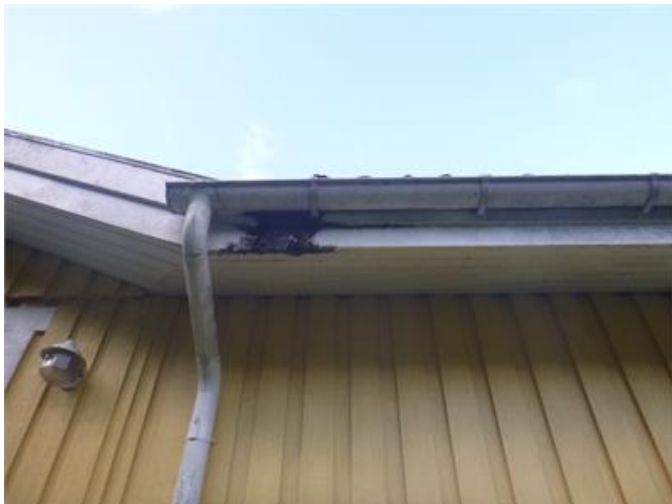
| Besiktningsresultat | | | | | |
|---|---|---|---|---|---|
| Tak | | | X | | Taktäckningen bedöms vara av äldre standard/datum där flera brister förekommer. T.ex. noterades rötskador/läckage i takutsprånget, otätheter/brister vid/med vissa plåtdetaljer/plåtdetaljer saknas samt mossor på taktäckningen. Kontakta en fackman för vidare kontroll/åtgärd. Se kommentar/riskanalys. Bild 1 |

Bilden visar rötskador/läckage i takutsprånget.

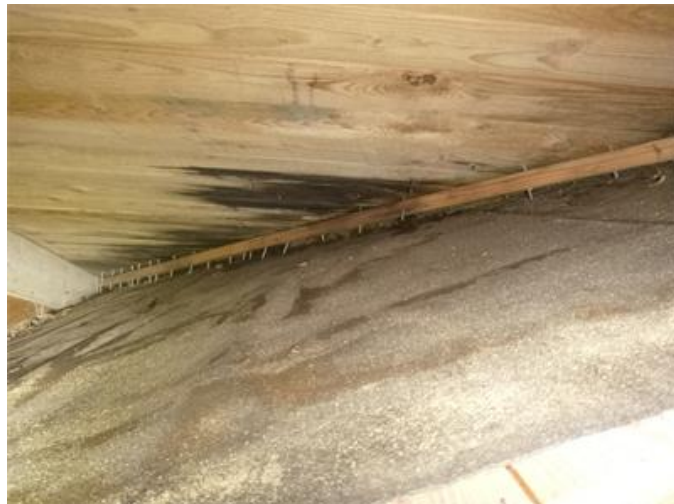
| Besiktningresultat | | | | | |
|---|---|---|---|---|---|
| Vind | | | X | | Mikrobiell påväxt, missfärgningar samt inläckage noterades i utrymmet, kontakta en fackman för vidare kontroll/åtgärd. Se kommentar/riskanalys. Bild 2 & 3. Se även rubrik Tak. |

Missfärgningar/inläckage på vinden är en indikation på brister i taktäckningen, kontakta en fackman för vidare kontroll/åtgärd.

Bilden visar exempel på missfärgning/inläckage på vinden.

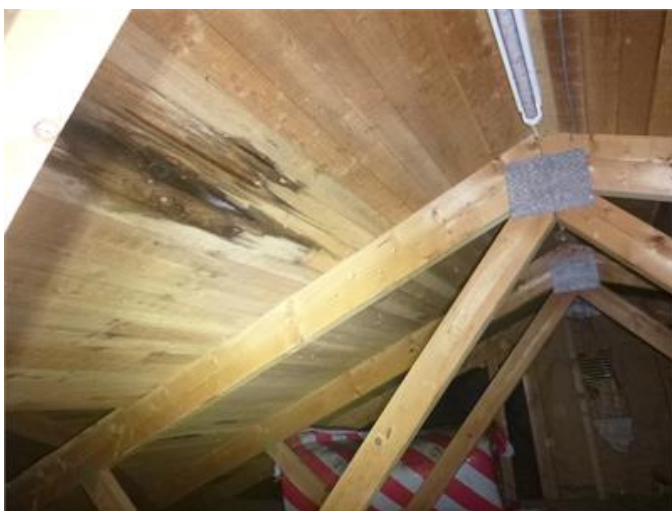
Bilden visar exempel på missfärgning/inläckage på vinden.

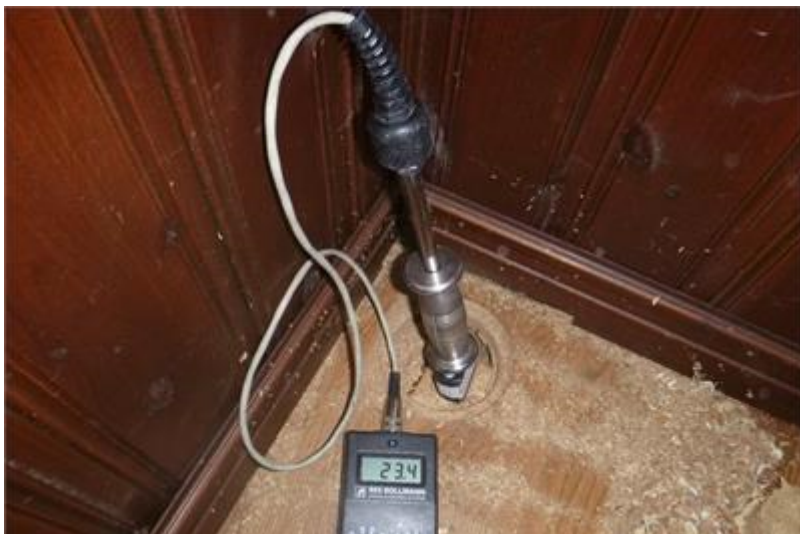
Det kritiska gränsvärdet för mikrobiell tillväxt är ca 17% fuktkvot i trä och för rötskador/svamp ca 28% fuktkvot i trä.

Vid kontroll av konstruktion mättes fuktkvoter stickprovsvis i den uppreglade golvkonstruktionen i allrummet genom ett provhål i golvet under trappan till mellan 23- 24% fuktkvot. Puts/färgsläpp förekommer i vissa väggar. En avvikande lukt kunde kännas i byggnaden samt i provhålet.

Det rekommenderas att denna besiktning kompletteras med en fördjupad undersökning för att utreda orsaken till samt omfattningen av de fuktelaterade skadorna/bristerna.
