# Besiktningsprotokoll

Anticimex Försäkringsbesiktning i samarbete med Fastighetsbyrån

| Fastighetsadress:<br>Sörskatevägen 47 | |

| Besiktningsdatum:<br>2025-10-02 | Protokollnummer:<br>69306262 |

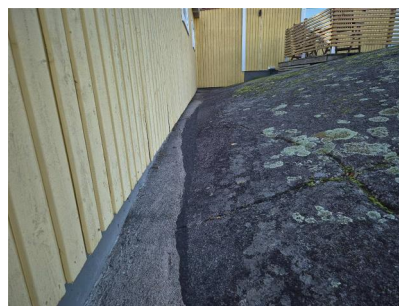
Marken lutar mot huset och garagedelen.

Detta innebär en ökad fuktbelastning mot grunden vilket i sin tur kan orsaka fuktskador i huset.

Avståndet mellan fasadbeklädnaden och marken är ställvis inte tillräckligt.

Risk finns för att fukt från marken sugs upp i fasadpanelens nederkant. Detta kan orsaka fuktrelaterade skador i fasadbeklädnaden och bakomliggande konstruktioner.

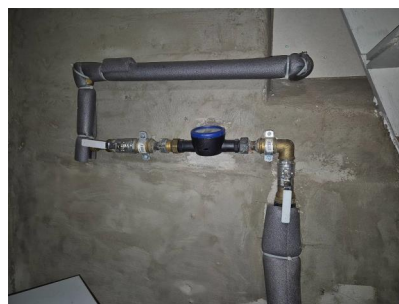
Lucka till utrymmet finns i trappförrådet.

Mindre källare för inkommande vatten.

Äldre gjutjärnsbrunn finns.

Med tiden kan gjutjärnsbrunnar rosta sönder.

Rekommenderar att det fortsättningsvis bereds tillträde för regelbunden kontroll av utrymmet avseende rör och kopplingars täthet.

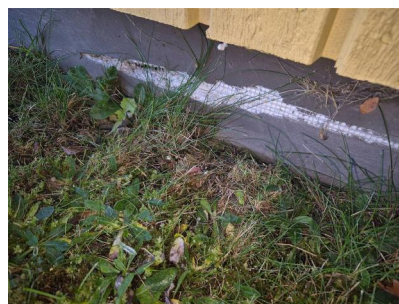
Skador av cellplast noterades.

Sockel under altanen är ej besiktningsbar.

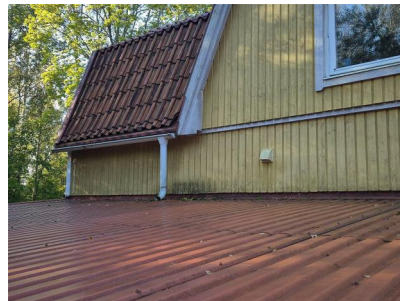
I mindre omfattning är fasadpanelen ställvis i behov av målning/underhåll/tvätt.

Fasadbeklädnad och träkonstruktioner där målningsbehov finns riskerar att få fukt- och rötskador på grund av sämre vattenavvisande förmåga. För att öka livslängden på fasadbeklädnaden rekommenderas målning och underhåll.

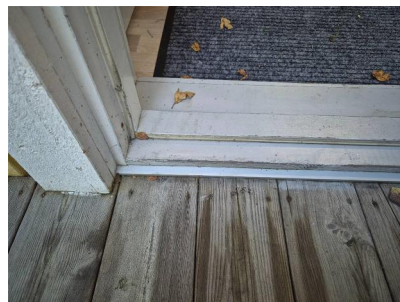
Tröskelbleck saknas under dörr till tvättstugan.

Avsaknad av tröskelbleck medför att det finns risk för att vatten kan rinna in och orsaka fuktskador på tröskel och/eller i kringliggande vägg och bjälklag.

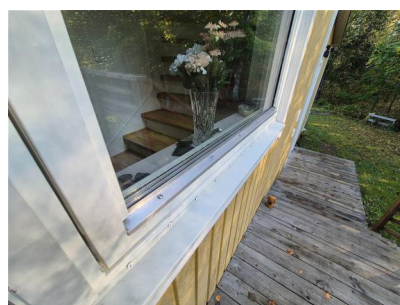
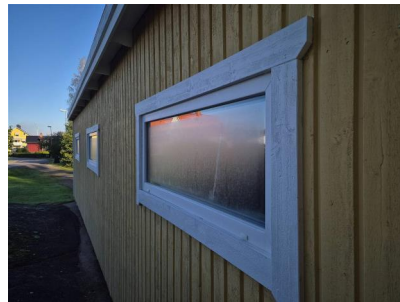
Isolerglas är ställvis äldre.

Befintliga fönster är äldre vilket betyder att tätningen mellan fönsterrutorna kan vara sämre. Detta kan leda till att missfärgning/imma kan uppstå mellan glasrutorna.

Överbleck saknas ovan några fönster.

Avsaknad av bleck ovanför fönster medför en ökad risk för att vatten kan rinna in och orsaka fuktrelaterade skador i omkringliggande konstruktioner.

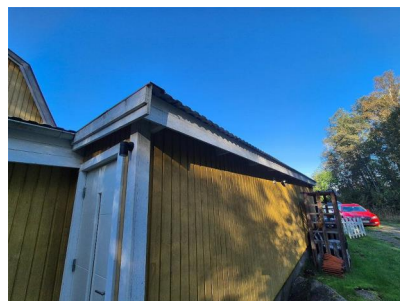
Hängränna saknas vid garagedelen.

När hängrännor saknas utsätts fasad och grund för ökad fuktbelastning, vilket i sin tur kan leda till fuktskador i bakomliggande konstruktioner.

Stuprör avslutas nära grundmuren.

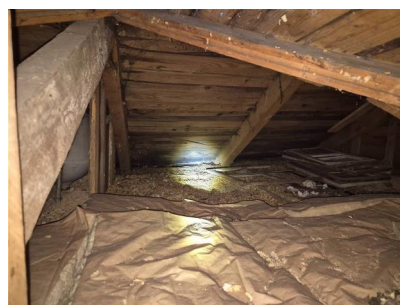
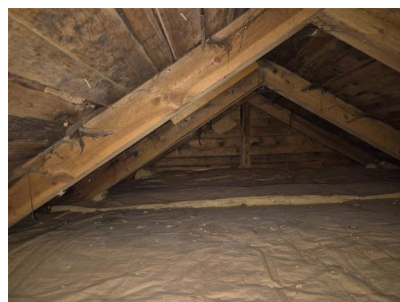
Invändig lucka.

Vid kontroll av vinden har fuktvärden under kritisk fuktnivå för mikrobiell tillväxt uppmätts, dock finns mikrobiell påväxt på underlagstak.

Fuktkvoten i underlagstak/takbjälkar uppmättes till ca 16 %. Detta värde varierar dock under året beroende på årstid och utomhusklimat.

Risk för mikrobiell tillväxt föreligger om fuktkvoten överstiger 17 %.

Den upptäckta mikrobiella påväxten på underlagstaket är ett tecken på att vinden har tillförts eller tillförs fukt inifrån bostaden. Observera att besiktning av bostadens ventilationssystem inte har ingått i uppdraget.

Vinden besiktades från luckan då landgång inte finns. Vind ovan tillbyggd del är inte inspekterbart.

För att komma tillrätta med detta kan fukttillförseln inifrån bostaden behöva minskas. Det kan göras genom att ventilationen i bostaden förbättras samt att eventuella otätheter i vindsbjälklaget (tak-/väggvinklar, taklucka med mera) tätas. Läs Anticimex faktablad om ouppvärmda vindsutrymmen för tips och råd.

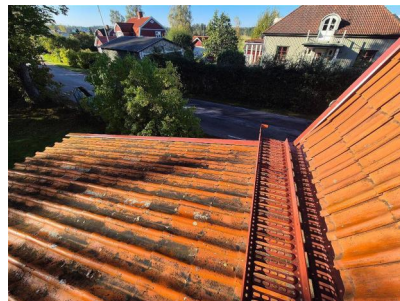
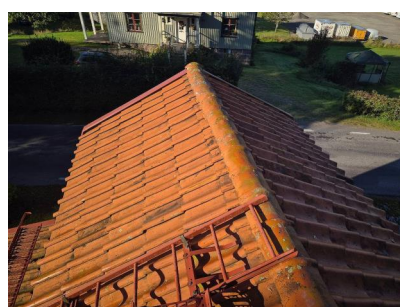
Taklutningen på tillbyggnad är något för låg.

Taktäckningen av tegelpannor är inte anpassad till taklutningen. Risk finns för läckage med fuktskador som följd.

Vindskivor är ställvis i behov av målning och underhåll.

Taket besiktades från takstegen.

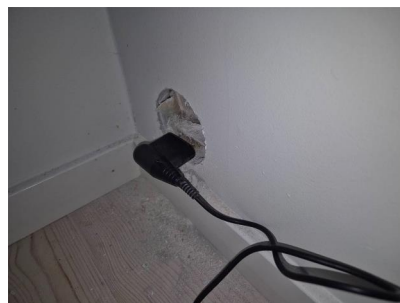
Grundläggningen i delar av huset består av en betongplatta på mark utan underliggande isolering och med ett uppreglat isolerat golv dikt an betongen.

Befintlig golvkonstruktion och eventuella väggsyllar riskerar att drabbas av fuktskador på grund av naturlig fuktpåverkan. Detta i sin tur kan leda till mikrobiella skador (angrepp av mikroorganismer) som kan resultera i att mikrobiell lukt sprids till boendemiljön. Om väggsyllarna är tryckimpregnerade kan även en kemisk lukt förekomma.

Fuktkvoten uppmättes till ca 16 % via ett uppborrat hål i yttervägg i gästrummet.

Risk för mikrobiell tillväxt föreligger om fuktkvoten överstiger 17 %.

Golvknarr och golvlutningar förekommer i huset.

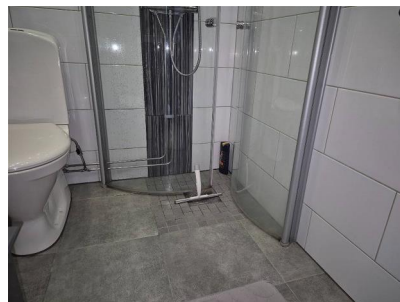
Uppbyggd klack i golv med handfatets avloppanslutning förekommer.

Mindre spricka i kakel ovan dörrpost noterades.

Normala fuktvärden på mätbara ytor indikerades mot klinker/kakel.

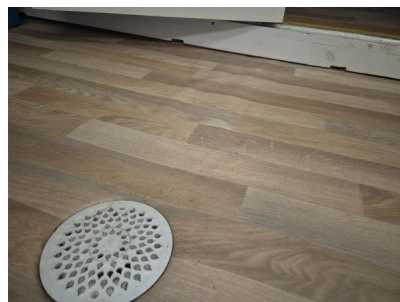
Tätskikt är felmonterat i golvbrunnen, sticker ut under klämringen.

När tätskikt är felmonterat i golvbrunnen innebär det risk för fuktskador. Vatten kan tränga ner i omkringliggande konstruktioner med fuktrelaterade skador som följd.

Golvmattan har släppt från underlaget mot förrådsdelen.
