Heden 1:121

Strandvägen 21

| Uppdragsnummer | O29497 |
| Besiktningsdatum | 2025-10-08 |

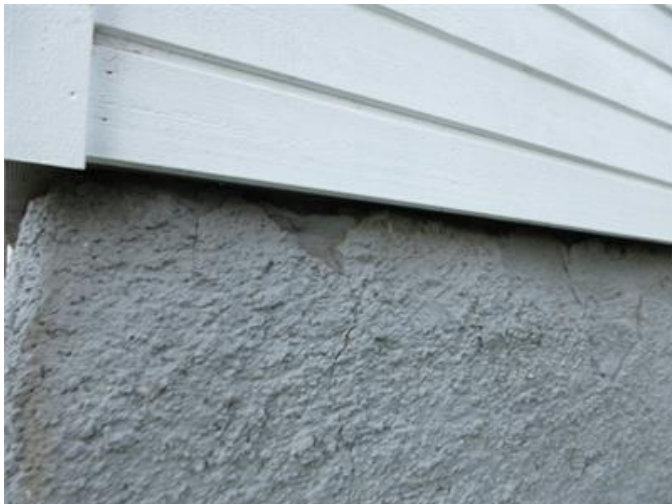
| Besiktningsresultat | | | | | |
|---|---|---|---|---|---|
| Sockel | | | X | | Lokala sprickor och putssläpp noterades i grundmuren, se kommentar/riskanalys. Bild 1. |

Exempel på sprickor/putssläpp i sockel/grundmur

**Sockel:** När det är sprickor/putsläpp i sockel finns det en risk att fukt kan tränga in och orsaka skador som påverkar byggnaden negativt. För att kontrollera om sprickorna påverkar huset negativt kontaktas fackman för fördjupad undersökning.

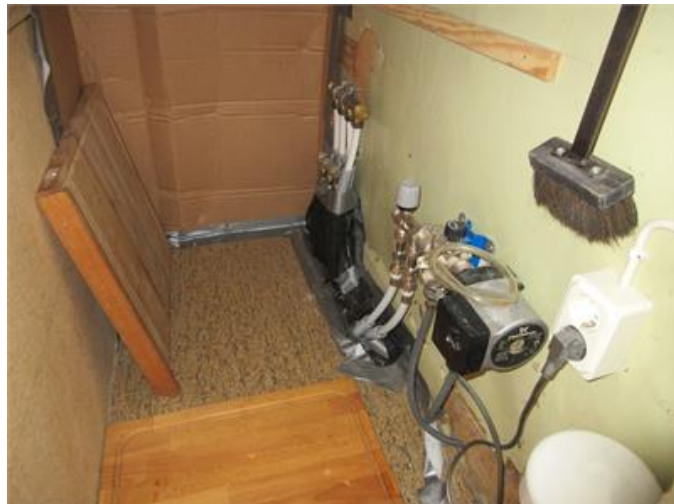
| Besiktningsresultat | | | | | |
|---|---|---|---|---|---|
| Kattvind | | X | | | Fuktskydd finns inte under golvvärmecentralens vatteninstallationer (skadeförebyggande åtgärd). Bild 2. |

Inget fuktskydd på golv i kattvind under vatteninstallationer

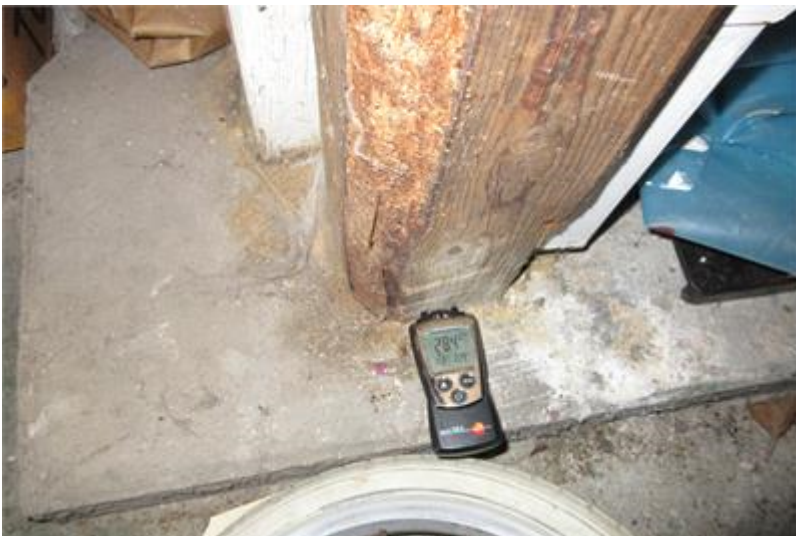
| Besiktningsresultat | | | | | |
|---|---|---|---|---|---|
| Pannrum/tvätt | | | X | | Källaren är en så kallad råkällare och i utrymmet finns bergvärmen och tvättmaskinen placerad. Golvet består av betonggolv och väggar sten. Stickprovsvis fuktkontroll är utförd i en trästötta dikt an betongplattan med förhöjda fuktvärden, se kommentar/riskanalys samt bilaga 1 kontroll av konstruktion. |

Stickprovsvis fuktmätning utfördes i en trästöta i kontakt med betongplattan. Fuktkvoten mättes till ca 28 % vilket är över det kritiska gränsvärdet för mikrobiell tillväxt.

Notera att stickprovsmässig undersökning är utförd med mätvärde över kritiskt gränsvärde. För att säkert fastställa källarens kondition och fuktstatus måste en mer omfattande undersökning utföras.

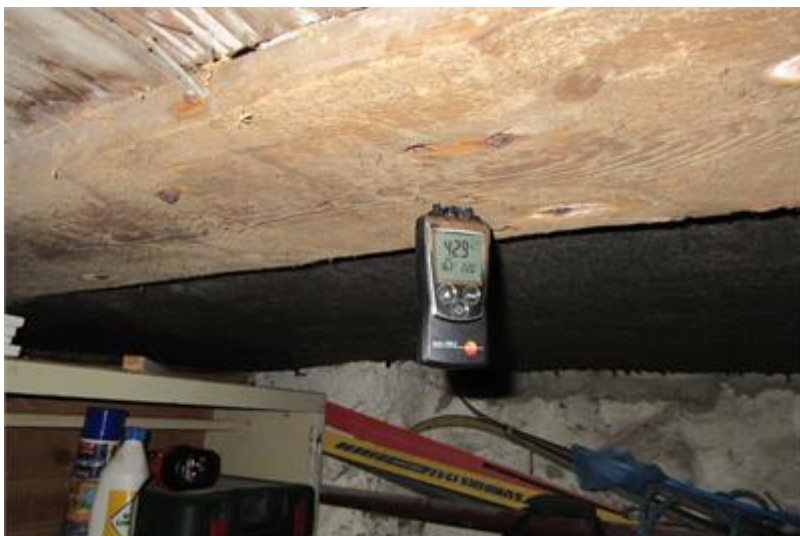
| Besiktningsresultat | | | | | |
|---|---|---|---|---|---|
| Krypgrund | | | X | | Husets tillbyggnad samt en del av husets äldre byggnad är uppförd över krypgrundsutrymme och detta bedöms ur fuktsynpunkt som riskkonstruktioner. Stickprovsvis fuktkontroll är utförd i träbjälklaget med förhöjda fuktvärden, se kommentar/riskanalys samt bilaga 2 kontroll av konstruktion. |

Fyra stickprovsvis fuktmätningar utfördes i undersidan av golvbjälklaget i tillbyggd del samt äldre del. Fuktkvoten i tillbyggd del mättes till ca 19 % och äldre del mellan 22 % och 43 % vilket är över det kritiska gränsvärdet för mikrobiell tillväxt. Ett värde är även över gränsvärdet för rötsvampstillväxt.

Notera att stickprovsmässig undersökning är utförd samt att mätvärden normalt sett kan variera över årstiderna. För att säkert fastställa krypgrundernas kondition och fuktstatus måste en mer omfattande undersökning utföras.
