# Besiktningsprotokoll

Anticimex Försäkringsbesiktning i samarbete med Fastighetsbyrån

| Fastighetsadress:<br>Rorsmansvägen 9 | |

| Besiktningsdatum:<br>2025-10-06 | Protokollnummer:<br>69248644 |

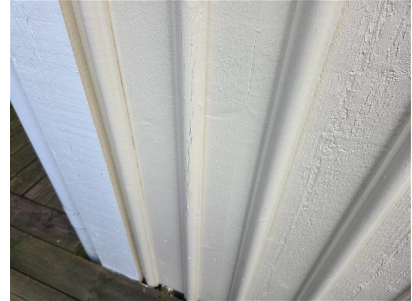
Enstaka läktbrädor med färgsläpp förekommer.

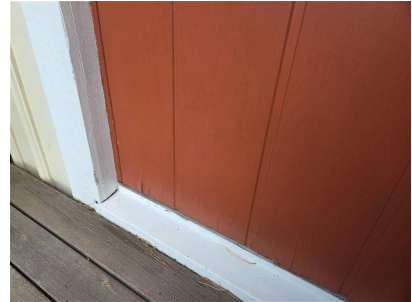
Ytterdörren är formförändrad i nederkant.

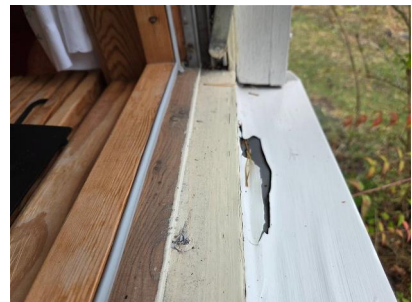
Färgsläpp finns från fönsterbleck och fönsterkarmar.

Rost finns på fönstrens över- och underbleck.

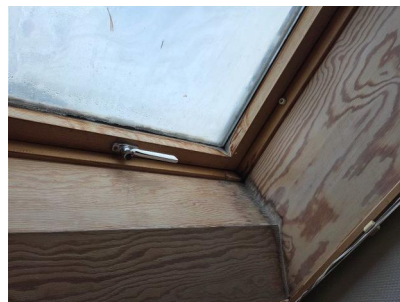
Missfärgningar finns i takfönstrets karm.

Vid fuktindikering på missfärgningarna kunde inga förhöjda indikationer påvisas.

Isolerfönstret är missfärgat mellan glasen.

Kontakta fackman för kontroll av orsak och omfattning samt för bedömning av lämpliga åtgärder.

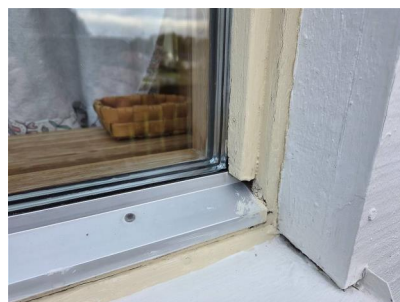
Begynnande rötskador finns i nederkant av fönsterkarmens lister.

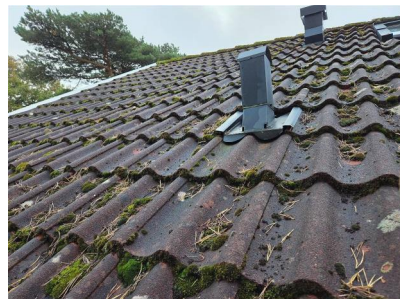
Plåthuvor glipar mot betongpannorna.

Skumgummitätning vid större huv har lämnat sin position.

Risk finns att vatten tränger in vid ogynnsamt väder.

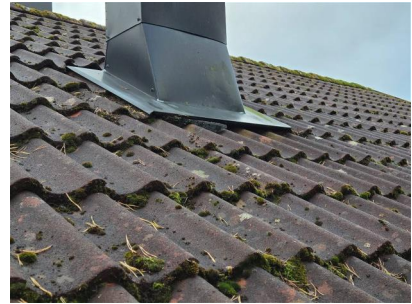
Färgsläpp finns från takets plåtar.

Mossa finns på taket.

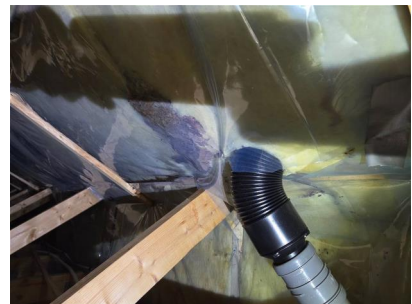
Plasten är bitvis otät.

Plast ska vara tät för att fuktig luft inte ska komma ut i isoleringen.

Spår av att skadedjur byggt bo i underlagstakets isolering syns på vinden samt spår av de tagit sig in på vinden.

Det rekommenderas att plasten tätas med åldersbeständig tejp.

Kontakta fackman för tätning och kontroll.

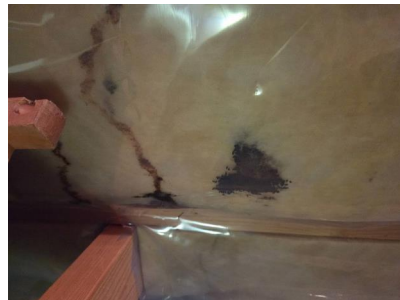
Spår av skadedjur syns i takets isolering på vinden. De har även tagit sig in på vinden.

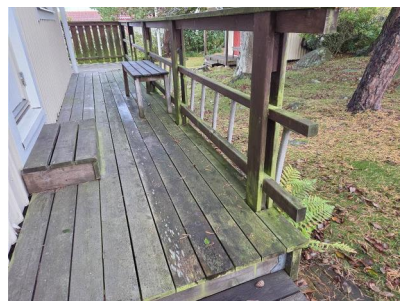
Algpåväxt förkommer samt enstaka rötskadad bräda.

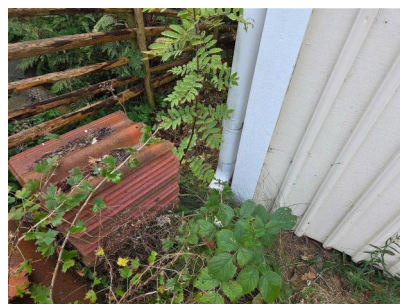
Stuprör är inte anslutet till markledning.

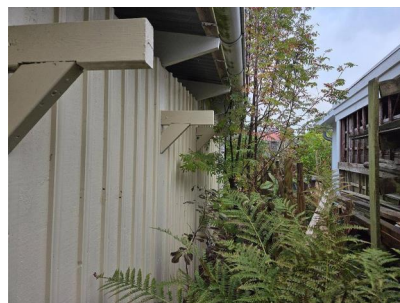
Växter finns i anslutning till byggnaden.

När det finns rabatter och växter nära byggnaden finns risk att fukt stannar kvar i väggarna. Detta kan i sin tur orsaka invändiga fuktskador. Växternas rötter kan också skada grundmuren och sätta dräneringsledningen ur funktion.

Området närmast huset rekommenderas att vara fritt från växtlighet.

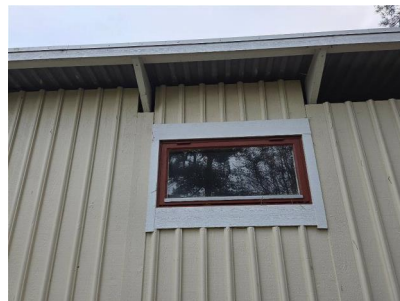
Över-och underbleck saknas vid dörr och fönster

Avsaknad av bleck medför att det finns risk för att vatten kan rinna in och orsaka mikrobiella skador (angrepp av mikroorganismer) på tröskel och/eller i kringliggande vägg och bjälklag.

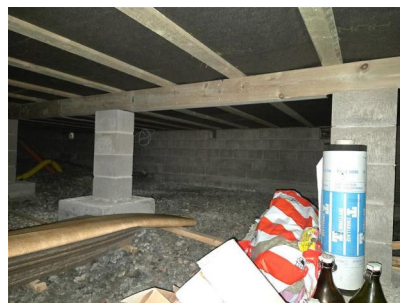
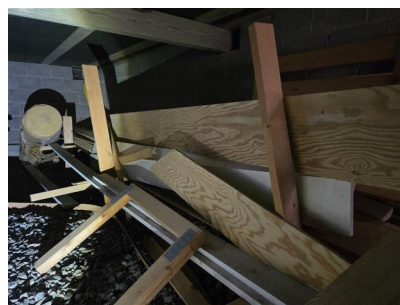
Marken består av makadam utan ovanpåliggande plastfolie.

Fuktkvoten uppmättes stickprovsvís i blindbottenläkten till 19-20 %.

Det finns risk för mikrobiell tillväxt om den relativa fuktigheten i luften är över 75 %, vilket i gran- och furuvirke motsvarar en fuktkvot på cirka 17 %. Vid kontroll av konstruktion uppmättes fuktvärden över kritisk fuktnivå. Uteluftsventilerade krypgrunder med bjälklag av organiskt material har ofta fuktskador på grund av naturlig fuktpåverkan. Detta kan resultera i mikrobiella skador. För att undvika detta så måste grundens klimat bli torrare. Läs Anticimex faktablad om uteluftsventilerade krypgrunder för tips och råd.

På marken ligger rikligt med organiskt material. Detta riskerar att drabbas av markfukten med mikrobiell påväxt som följd vilket innebär att lukt kan spridas till boendemiljön.

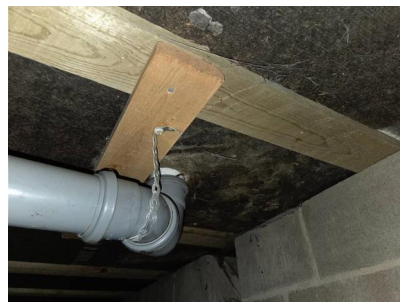
Missfärgningar och mikrobiell påväxt finns i blindbotten nära duschplatsens golvbrunn.

En mikrobiell lukt känns vid skadan.

Inga förhöjda fuktindikationer påvisades på missfärgningarna.

Missfärgningar kan bero på olika saker och vara ett tecken på en tidigare eller en pågående fuktskada.

Vi rekommenderar en fördjupad undersökning för att bedöma orsak och omfattning.

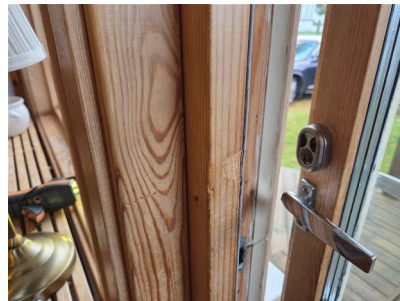
Låset har skavt på dörrkarmen.

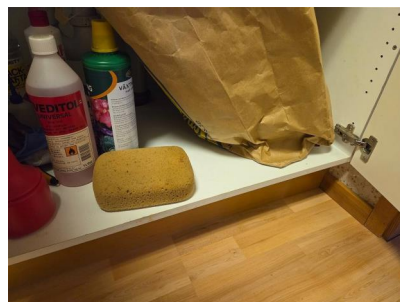
Fuktskydd finns inte i diskbänksskåpet.

Utan fuktskydd är det svårt att upptäcka läckage från ledningar. Vatten kan då tränga in i omkringliggande konstruktioner och orsaka fuktskador.

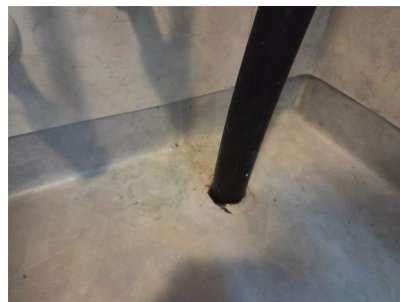
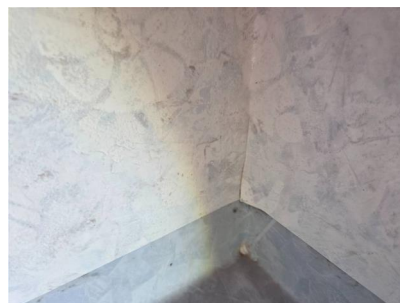
Otätthet finns vid rörgenomföring i golvet och otäta rörgenomföringar finns i väggen.

Yt/tätskikt är äldre. En spricka finns i väggbeklädnaden i hörnet i duschzonen och en glipa finns i väggbeklädnaden vid vasken.

Golvfallet är obefintligt på golvet utanför duschzonen.

Bristerna i våtutrymmet medför en ökad risk att vatten tränger igenom yt- och tätskiktet med vattenskador i omkringliggande konstruktioner som följd. Detta kan i sin tur leda till mikrobiella skador.
