**Fastighetsuppgifter**

Vårsta 1:370

Videvägen 24

## Bilaga 1 för kontroll av valda konstruktioner

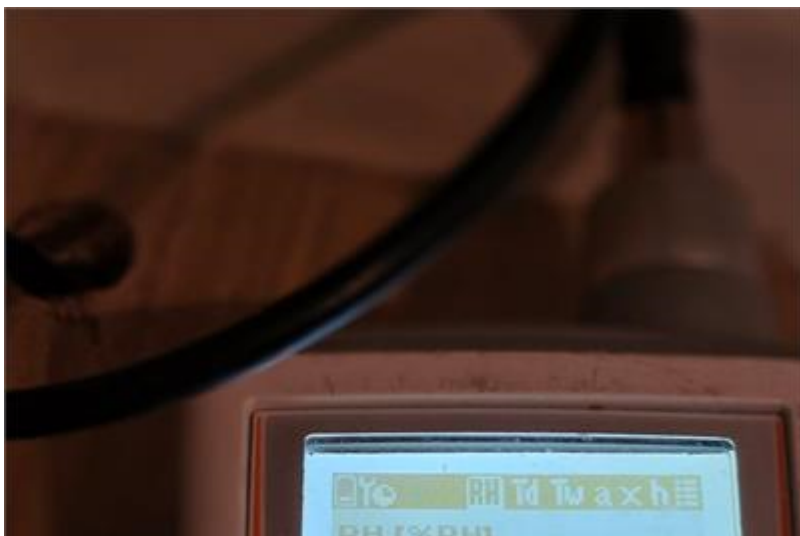
I konstruktionen (sovrums 2) uppmättes en relativ fuktighet (RF) på ca 58%. Det kritiska gränsvärdet för mikrobiell tillväxt brukar anges till 70-75% relativ fuktighet (RF). I träregel (kök) uppmättes en fuktkvot (FK) på ca 10%. Det kritiska gränsvärdet för mikrobiell tillväxt brukar anges till 15-17% fuktkvot (FK). Inga avvikande lukter eller andra indikationer på skador noterades.

Notera att stickprovsmässig undersökning är utförd samt att mätvärden normalt sett kan variera över årstiderna. För att säkert fastställa konstruktionens kondition och fuktstatus måste en mer omfattande undersökning utföras.
