# Besiktningsprotokoll

Anticimex Försäkringsbesiktning i samarbete med Fastighetsbyrån

| Fastighetsadress:<br>Långbrogatan 54 | |

| Besiktningsdatum:<br>2025-10-08 | Protokollnummer:<br>69302357 |

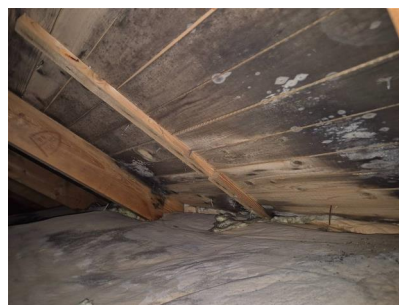
Underlagstaket har fuktfläckar.

Fuktfläckar kan bero på olika saker, och kan vara ett tecken på en tidigare eller ett pågående läckage.

Vi rekommenderar en fördjupad undersökning för att bedöma orsak och omfattning.

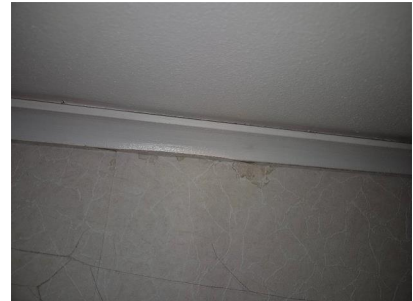
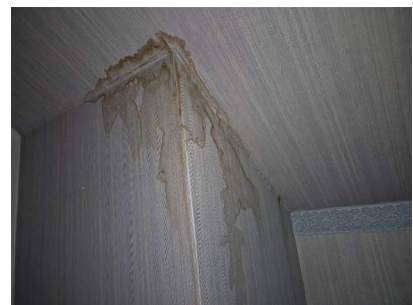
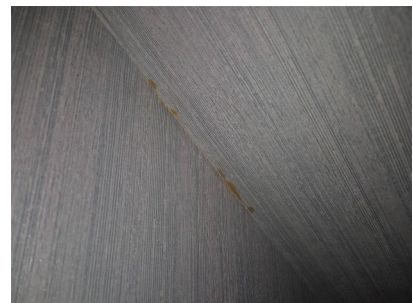
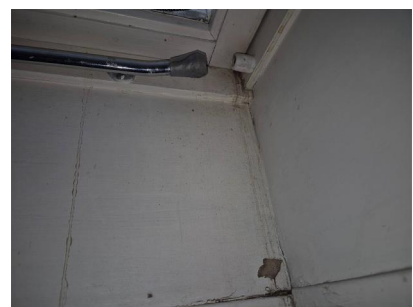
Taket har fuktfläckar.

Fuktfläckar kan bero på olika saker, och kan vara ett tecken på en tidigare eller en pågående fuktskada.

Vi rekommenderar en fördjupad undersökning för att bedöma orsak och omfattning.

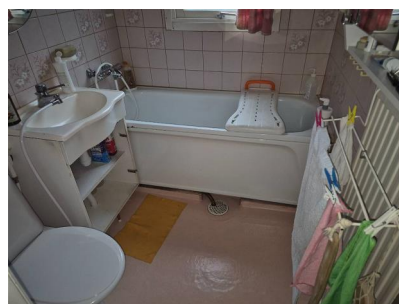
Våtutrymmet har äldre yt-/tätskikt.

Utrymmet är äldre och har passerat tiden för sin tekniska livslängd.

Renovering av utrymmet rekommenderas. Kontakta en behörig våtrumsentreprenör för en renovering. I samband med renoveringen bör omkringliggande konstruktioner kontrolleras för att upptäcka eventuella följdskador.

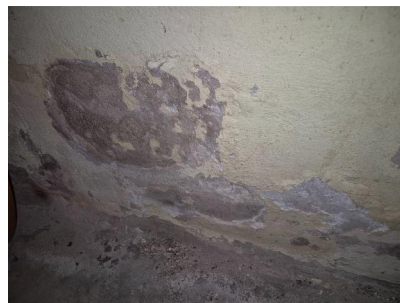
Puts och färgsläpp finns i källaren.

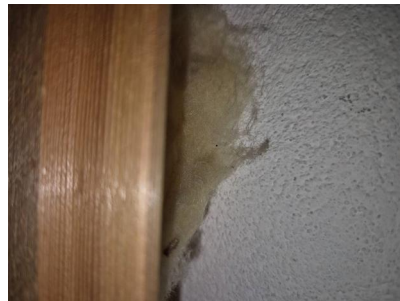
Vid kontroll av konstruktion uppmättes fuktvärden över kritisk nivå för mikrobiell tillväxt och mikrobiell lukt upplevdes.

Grundläggningen består av en betongplatta på mark utan underliggande isolering och med ett uppreglat isolerat golv dikt an betongen. Väggar består av en grundmur av betong, regler med isolering mellan och en träpanel.

Denna konstruktion får ofta skador på grund av naturlig fuktvandring. Fuktkvoten uppmättes till 18 % och den relativa fuktigheten till 81 %.

Vi rekommenderar en fördjupad undersökning för att bedöma orsak och omfattning. Det är viktigt att tänka på att denna rekommendation om fördjupad undersökning gäller hela konstruktionen.

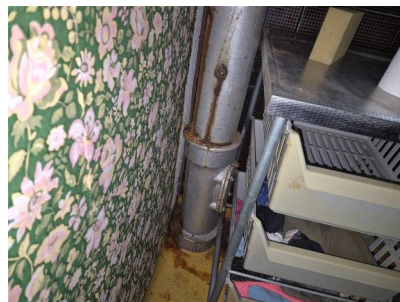
Husets rör- /avlopp- /värmeledningssystem är äldre.

Detta behöver inte betyda att systemen har några allvarliga brister, men äldre rör- /avlopp- /värmeledningssystem kan ha nedsatt funktion/brister på grund av sin ålder, vilket i värsta fall kan leda till läckage.

Vi rekommenderar att en fackman kontaktas för att kontrollera husets rör- /avlopp- /värmeledningssystem samt för att hjälpa er med eventuella åtgärder. Observera att ingen besiktning av dessa system har ingått i uppdraget.
