# Besiktningsprotokoll

Anticimex Försäkringsbesiktning i samarbete med Fastighetsbyrån

| Fastighetsadress:<br>Trohetsvägen 17 | |

| Besiktningsdatum:<br>2025-10-07 | Protokollnummer:<br>69312022 |

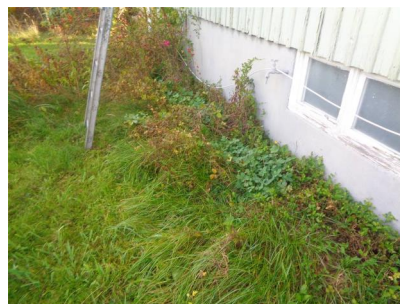
Växter finns i anslutning till byggnaden.

När det finns rabatter och växter nära byggnaden finns risk att fukt stannar kvar i väggarna. Detta kan i sin tur orsaka invändiga fuktskador. Växternas rötter kan också skada grundmuren och sätta dräneringsledningen ur funktion.

Området närmast huset rekommenderas att vara fritt från växtlighet.

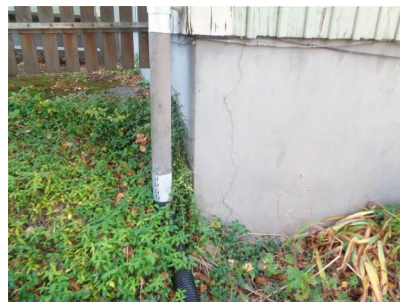
Sprickor finns i sockel delvis genomgående.

Vi rekommenderar att kontakt tas med en behörig fackman för en fördjupad undersökning för att bedöma orsak och omfattning.

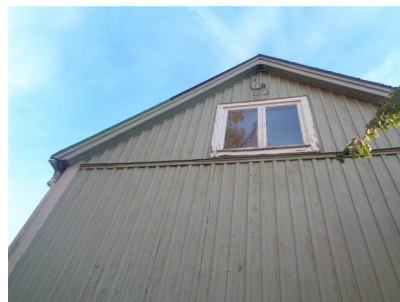
Fasadpanelen/snickerier är i behov av målning/underhåll.  
Enstaka panelbrädor har mindre rötskador.

Fasadbeklädnad och träkonstruktioner där målningsbehov finns riskerar att få fukt- och rötskador på grund av sämre vattenavvisande förmåga. För att öka livslängden på fasadbeklädnaden rekommenderas målning och underhåll. I samband med ommålning rekommenderas att de rötskadade panelbrädorna byts ut.

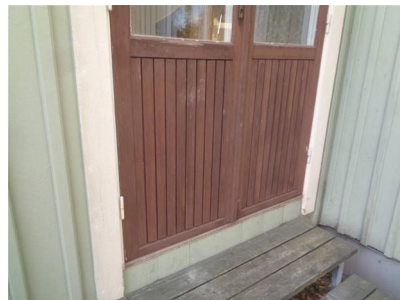
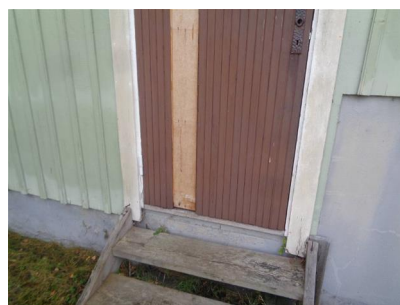
Dörrar är i behov av målning/underhåll.  
Tröskelbleck saknas under dörrar.  
Handtag/lås saknas delvis på garaget.

Dörrar där målningsbehov finns riskerar att få fukt- och rötskador på grund av sämre vattenavvisande förmåga.

För att öka livslängden på dörr rekommenderas målning och underhåll.

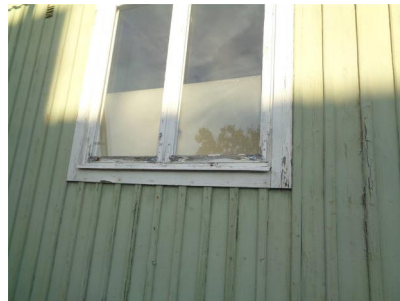
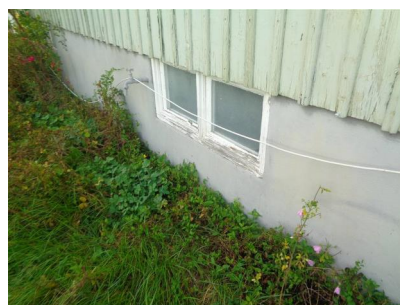
Fönster är i behov av målning/underhåll.  
Fönsterbleck med otätheter finns.  
Trasiga fönsterglas noteras.  
Källarfönster saknar fönsterbleck.

Fönsterbågar och fönsterkarmar där målningsbehov finns riskerar att få fukt- och rötskador på grund av sämre vattenavvisande förmåga.

För att öka livslängden på fönster rekommenderas målning och underhåll.

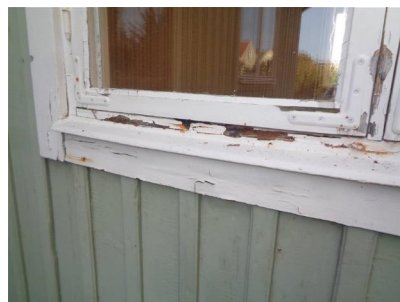
Rötskador finns i fönsterkarm

Rötskadorna kan bero på olika saker, exempelvis bristfälligt underhåll, bakfall på fönsterbleck, målning, skruvar och beslag etc.

Vi rekommenderar att kontakt tas med en behörig fackman för en fördjupad undersökning för att bedöma orsak och omfattning.

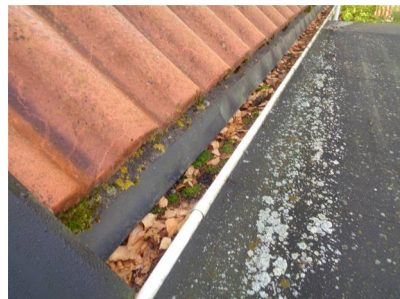
Hängrännor/Stuprör är äldre.  
Delvis skräpfyllda hängrännor noteras.

Äldre hängrännor/stuprör leder ofta till läckage, vilket i sin tur innebär risk för fuktskador på fasad, sockel och i bakomliggande konstruktioner.

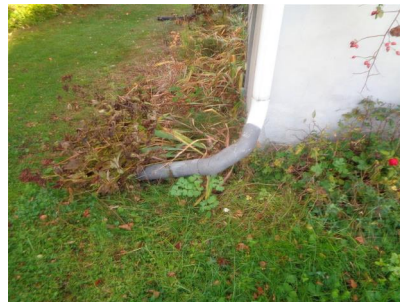
Stupsrör är inte anslutna till markledning, leds idag bort med rör ovan mark

Stupsrör som inte är anslutet till markledning kan medföra en ökad fuktbelastning på grundmur/sockel som i sin tur kan leda till fuktrelaterade skador.

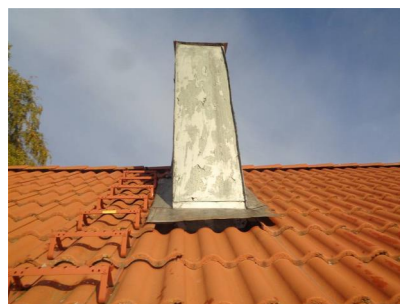
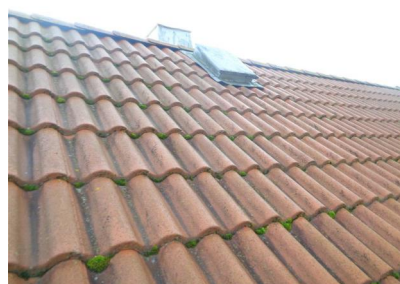
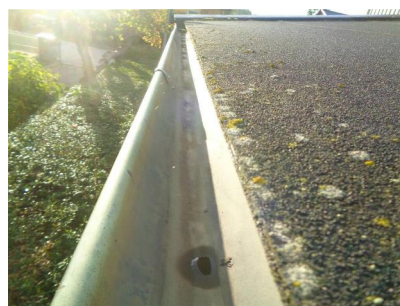
Äldre plåtdetaljer, taklucka på yttertaket är inte utbytta i samband med takrenoveringen.

Vattplåt saknas lokalt.

Papp noteras spikad vid takfot mot gatan.

Detta kan leda till fuktskador i bakomliggande konstruktioner.

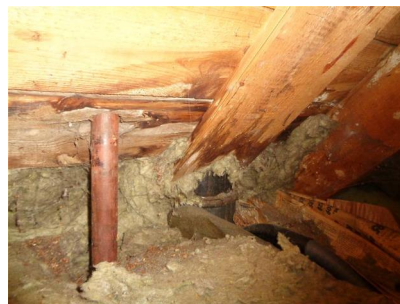
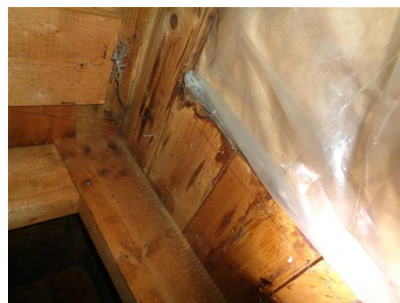
Mikrobiell påväxt finns på underlagstaket och missfärgningar vid genomföringar och den äldre takluckan.

Fuktkvoten uppmättes mellan 9-15%

Trots att fuktmätningen gav fuktvärden under kritisk fuktnivå finns mikrobiell påväxt på underlagstaket. Detta kan vara ett tecken på att vinden tillförs fukt inifrån bostaden och/eller uteluften/inläckage.

Vi rekommenderar en fördjupad undersökning för att bedöma orsak och omfattning.

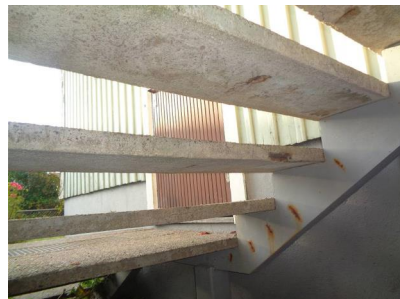
Trappan har delvis betongsläpp med rostangripen armering.

När armering rostar utvidgas den kraftigt vilket kan orsaka fogsläpp och sprickbildning. Vilket till viss del redan inträffat. Detta kan i sin tur leda till fuktskador i bakomliggande konstruktioner.

Vi rekommenderar att kontakt tas med en behörig fackman för en fördjupad undersökning för att bedöma orsak och omfattning.

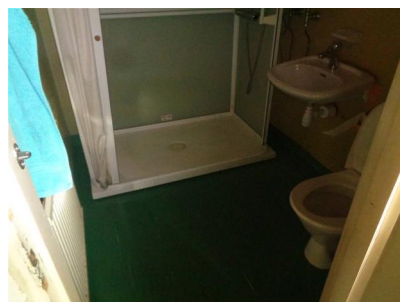
Våutrymmet har äldre yt-/tätskikt.  
Väggar buktar delvis ut.

Utrymmet är äldre och har passerat tiden för sin tekniska livslängd.

Golvbrunnen har inte kunnat besiktigas pga duschkabin.

Renovering av utrymmet rekommenderas. Kontakta en behörig våtrumsentreprenör för en renovering. I samband med renoveringen bör omkringliggande konstruktioner kontrolleras för att upptäcka eventuella följdskador.

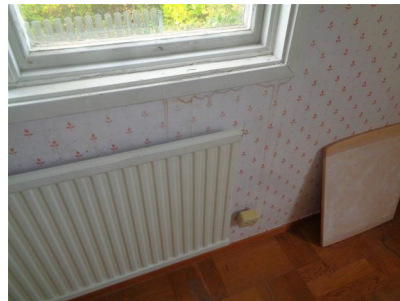
Väggen har fuktfläckar runt fönster.

Fuktfläckar kan bero på olika saker, och kan vara ett tecken på en tidigare eller en pågående fuktskada.

Vi rekommenderar en fördjupad undersökning för att bedöma orsak och omfattning.

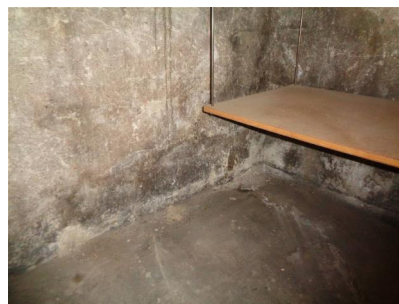
Puts- och färgsläpp finns på källarväggar.

Puts- och färg som släppt från underlaget invändigt på källarytterväggarna är ett tecken på att källarens utvändiga fuktskydd inte längre fungerar tillfredsställande.

För att åtgärda detta måste källarens utvändiga fuktskydd förbättras. Läs Anticimex faktablad om källare för tips och råd.

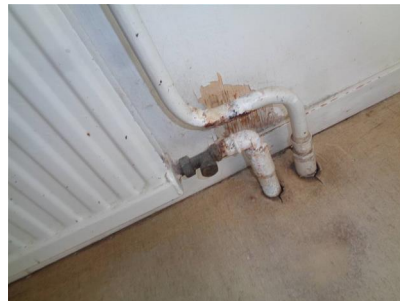
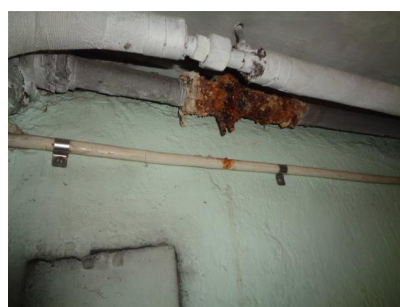
Husets rör- /avlopp- /värmeledningssystem är äldre, rostangrepp noteras.

Detta behöver inte betyda att systemen har några allvarliga brister, men äldre rör- /avlopp- /värmeledningssystem kan ha nedsatt funktion/brister på grund av sin ålder, vilket i värsta fall kan leda till läckage. Vi rekommenderar att en fackman kontaktas för att kontrollera husets rör- /avlopp- /värmeledningssystem samt för att hjälpa er med eventuella åtgärder. Observera att ingen besiktning av dessa system har ingått i uppdraget.

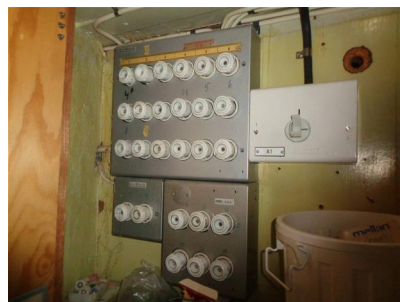
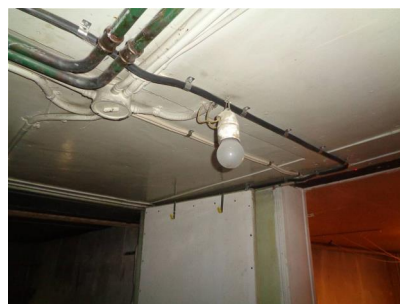
Elanläggningen i huset är äldre.

Äldre elanläggningar och elkablar är en säkerhetsrisk som kan orsaka både personskador och brand.

Kontakta en elektriker för kontroll och åtgärd.
