# Besiktningsprotokoll

Anticimex Försäkringsbesiktning i samarbete med Fastighetsbyrån

| Fastighetsadress:<br>Hökekärrsvägen 13 | |

| Besiktningsdatum:<br>2025-10-07 | Protokollnummer:<br>69281085 |

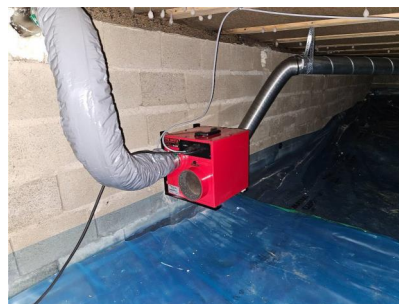
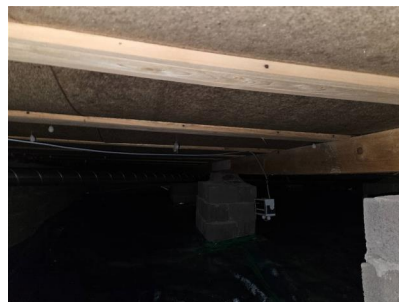
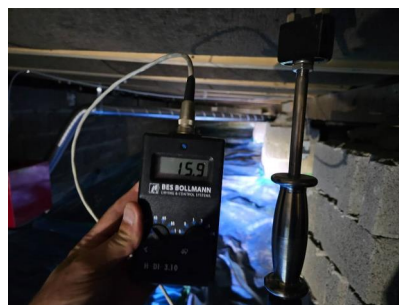
Krypgrund med installerad avfuktare.

Risk för mikrobiell tillväxt föreligger om den relativa fuktigheten (RF) i den omgivande luften är över 75 % vilket i furuvirke motsvarar en fuktkvot (FK) på 17 %.

Fuktkvoten uppmättes till 15,9 % FK.

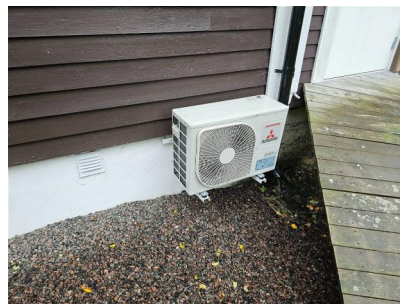
Kondensvatten från luftvärmepumpens utedel leds inte bort från husgrunden.

Detta medför ökad risk för att vatten tränger in i anslutande konstruktioner, vilket i sin tur kan leda till fuktrelaterade skador. Observera att besiktning av byggnadens värmesystem eller värmepumpen inte har ingått i uppdraget.

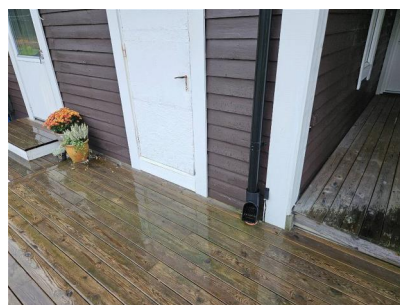
Delar av sockeln är obesiktad då altanen döljer den bakomliggande konstruktionen.

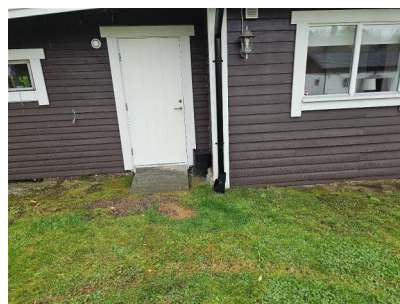
Avståndet mellan fasadbeklädnaden och marken är till viss del inte tillräckligt.

Eftersom fasadbeklädnaden avslutas för nära mark finns risk för att fukt från marken sugas upp i fasadpanelens nederkant. Detta kan orsaka fuktrelaterade skador i fasadbeklädnaden och bakomliggande konstruktioner.

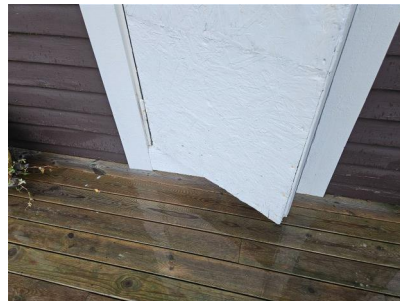
Dörr är fuktskadad i dörrblad.

De upptäckta skadorna kan bero på olika saker, exempelvis bristfälligt underhåll, målning, skruvar och beslag etc.

Vi rekommenderar en fördjupad undersökning av dörrmontör för att bedöma orsak och omfattning.

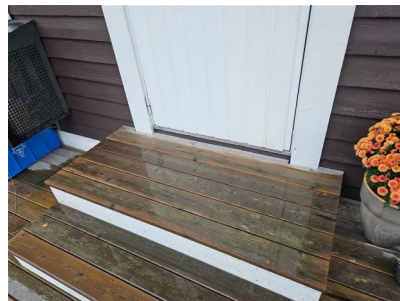
Tröskelbleck saknas under dörr.

Avsaknad av tröskelbleck medför att det finns risk för att vatten kan rinna in och orsaka fuktskador på tröskel och/eller i kringliggande vägg och bjälklag.

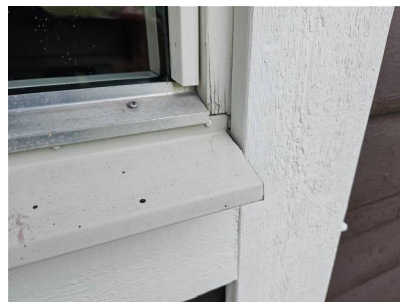
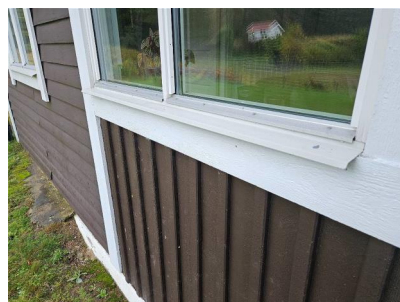
Fönsterbleck är otäta vid fönstersmyg och saknar uppvik.

Eftersom fönsterblecken saknar uppvik finns risk att vatten rinner in i väggen vilket i sin tur kan leda till fuktskador i väggkonstruktionen.

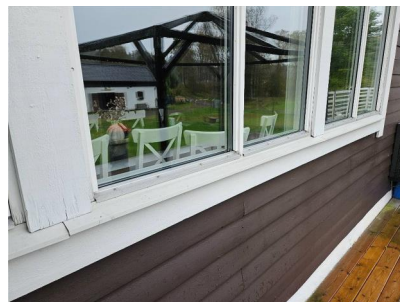
Mindre rötskador finns i fönsterfoder.

Dessa bedöms inte ha lett till bakomliggande skador.

Byt skadade foderbrädor.

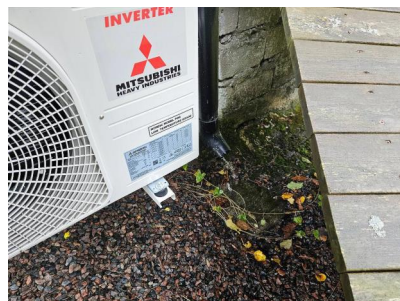
Stuprör är inte anslutet till markledning.

Stuprör som inte är anslutet till markledning kan medföra en ökad fuktbelastning på grundmur/sockel som i sin tur kan leda till fuktrelaterade skador.

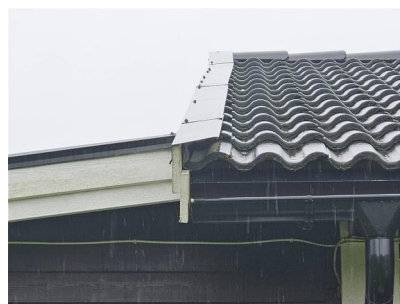
Vindskiveplåt har bristfällig täckning över anslutande takpannor.

Detta kan leda till att regnvatten kan rinna in i takkonstruktionen som i sin tur kan orsaka mikrobiella skador (angrepp av mikroorganismer) i takbrädor och takstolar.

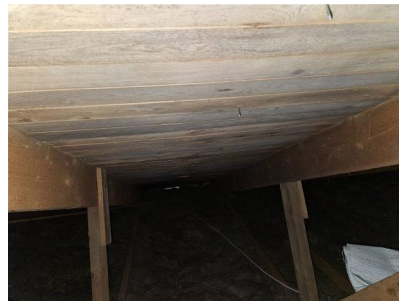
Mikrobiell påväxt finns på underlagstaket.

Detta kan vara ett tecken på att vinden tillförs fukt inifrån bostaden. Observera att besiktning av bostadens ventilationssystem inte har ingått i uppdraget.

För att komma tillrätta med detta kan fukttillförseln inifrån bostaden behöva minskas. Det kan göras genom att ventilationen i bostaden förbättras samt att eventuella otätheter i vindsbjälklaget (tak-/väggvinklar, taklucka med mera) tätas. Läs Anticimex faktablad om ouppvärmade vindsutrymmen för tips och råd.

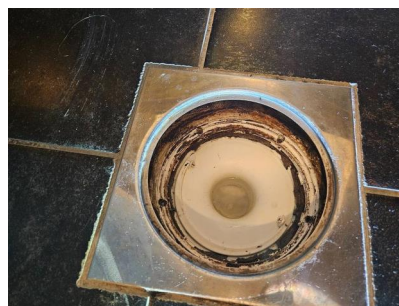
Tätskikt (golvbrunnsmanschett) sticker fram under klämring i golvbrunnen. Ingen del av tätskiktet får ligga under klämringens vågräta undersida.

När tätskikt är felmonterat i golvbrunnen innebär det risk för fuktskador. Vatten kan tränga ner i omkringliggande konstruktioner med fuktrelaterade skador som följd.

Klämringsskruvar är för hårt åtdragna.

Max 1,0 Nm får användas i åtdragningsmoment. Skruvhålen i klämringen får inte deformeras.

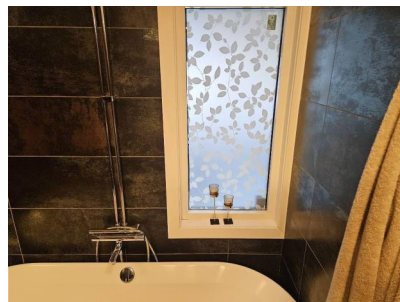
Fönster är olämpligt placerat.

Fönstrets placering i våtutrymmet utgör en risk för fuktskador i fönster- och väggkonstruktionen.

För att minska risken för fuktskador på fönster och väggkonstruktion rekommenderas att man skyddar fönstret mot vattenbegjutning.

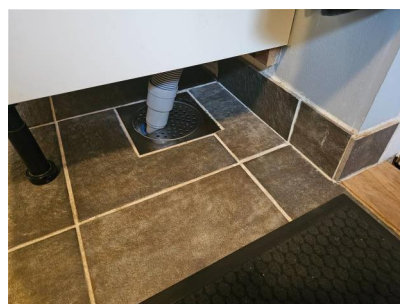
Golvbrunnen är placerad för nära vägg.

Det finns risk att tätskiktet inte har kunnat anslutas på rätt sätt, vilket kan leda till fuktskador.

Tätskikt (golvbrunnsmanschett) sticker fram under klämring i golvbrunnen.  
Ingen del av tätskiktet får ligga under klämringens vågräta undersida.

När tätskikt är felmonterat i golvbrunnen innebär det risk för fuktskador. Vatten kan tränga ner i omkringliggande konstruktioner med fuktrelaterade skador som följd.

Klämringsskuvar är för hårt åtdragna.

Max 1,0 Nm får användas i åtdragningsmoment.  
Skruvhålen i klämringen får inte deformeras.
