Stångberga 4:19

Lövlundsvägen 1

| Uppdragsnummer | AB6027 |
| Besiktningsdatum | 2025-10-08 |

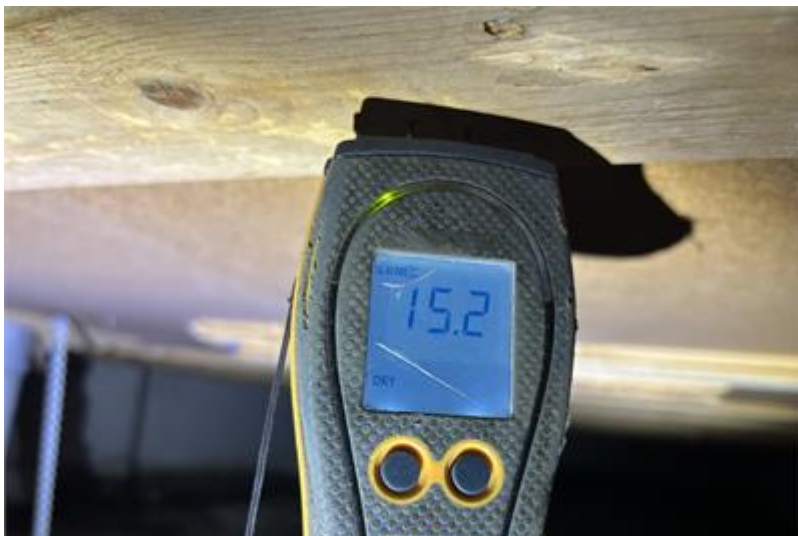
Vid stickprovskontroll uppmättes fuktvärden under gränsvärdet och ingen avvikande lukt upplevdes.

Fuktkvoten uppmättes till mellan 14-16%.

Det kritiska gränsvärdet för mikrobiell tillväxt brukar anges till ca 17% fuktkvot (FK).

Resultatet av stickprovskontrollen ger inga indikationer på åtgärdsbehov.
