# Besiktningsprotokoll

Anticimex Försäkringsbesiktning i samarbete med Fastighetsbyrån

| Fastighetsadress:<br>Dalen Solliden 1 | |

| Besiktningsdatum:<br>2025-10-06 | Protokollnummer:<br>69291787 |

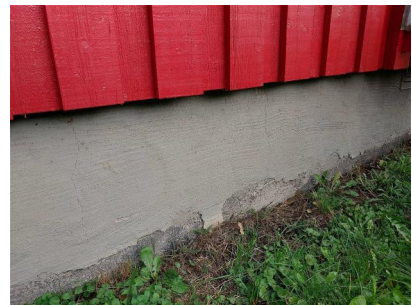
- Sprickor finns i sockel.

Dessa bedöms inte ha lett till bakomliggande skador.

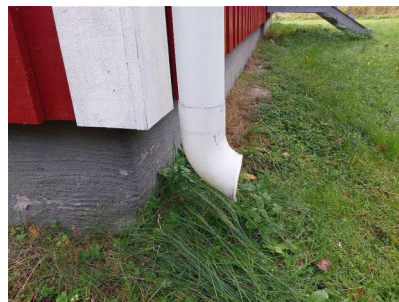
- Stuprör avslutas nära husliv.

Stuprör som avslutas intill husliv (ovan mark) kan medföra en ökad fuktbelastning på grundmur/sockel med fuktrelaterade skador som följd.

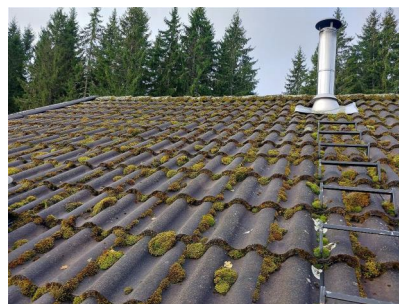
- Mosspåväxt finns på takpannor.
- Taket är besiktigt ifrån anliggande stegen.

Mossa som växer på taket kan leda till att taktäckningen har ett minskat motstånd mot vatteninträngning. Detta i sin tur kan leda till fuktskador på träläkt och takkonstruktionen vilket kan resultera i mikrobiella skador (angrepp av mikroorganismer).

För att öka livslängden på taket rekommenderas att mossan tas bort från takpannorna.

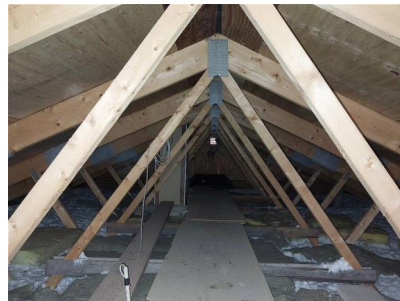
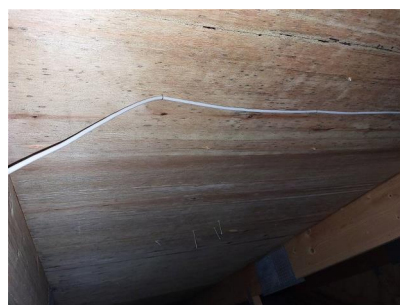
- Vid kontroll av vinden har fuktvärden under kritisk fuktnivå för mikrobiell tillväxt uppmätts, dock finns mikrobiell påväxt på underlagstak.

Fuktkvoten i underlagstak/takbjälkar uppmättes till 14 %.

Den upptäckta mikrobiella påväxten på underlagstaket är ett tecken på att vinden har tillförts eller tillförs fukt inifrån bostaden. Observera att besiktning av bostadens ventilationssystem inte har ingått i uppdraget.

För att komma tillrätta med detta kan fukttillförseln inifrån bostaden behöva minskas. Det kan göras genom att ventilationen i bostaden förbättras samt att eventuella otätheter i vindsbjälklaget (tak-/väggvinklar, taklucka med mera) tätas. Läs Anticimex faktablad om uppvärmda vindsutrymmen för tips och råd.

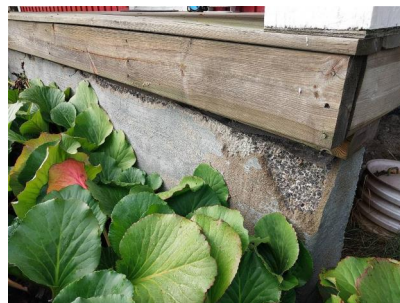
- Sprickor finns i sockel på farstukvisten.

Detta kan leda till fukt- och frysskador i konstruktionen.

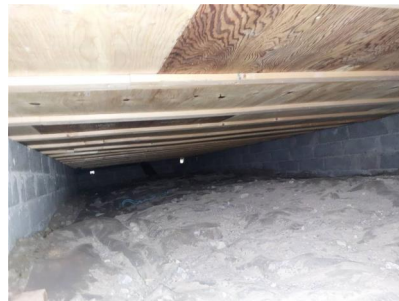
- Vid kontroll av konstruktionen i krypgrund uppmättes fuktvärden under kritisk fuktnivå för mikrobiell tillväxt och normal lukt upplevdes.

Golvbjälklaget ovan den uteluftsventilerade krypgrunden riskerar att drabbas av fuktskador på grund av naturlig fuktpåverkan. Detta kan i sin tur leda till mikrobiella skador (angrepp av mikroorganismer) som kan leda till att mikrobiell lukt sprids till boendemiljön.

Fuktkvoten uppmättes till 16-17%. I bjälklag i blindbotten.

Fuktkvoten i syll uppmättes till 16%

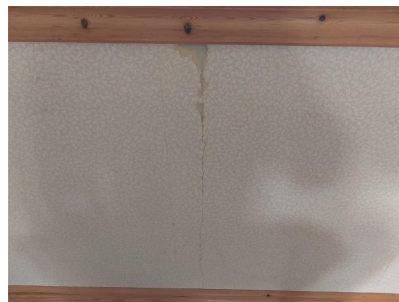
- Lokala sprickor noterades på ytskikt.

Dessa bedöms inte ha lett till bakomliggande skador.

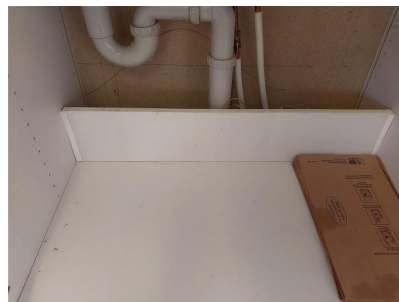
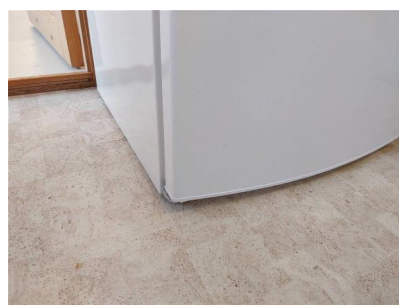
- Fuktskydd saknas i diskbänksskåp och under kyl&frys.

Utan fuktskydd är det svårt att upptäcka läckage från rörledningar. Vatten kan då tränga in i omkringliggande konstruktioner och orsaka fuktskador.

För att upptäcka eventuella läckage, installera ett fuktskydd.

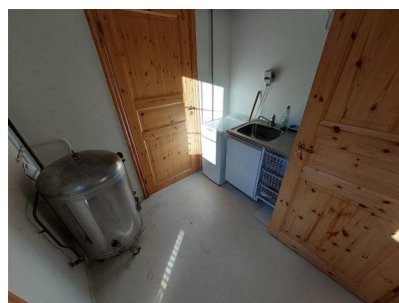
- Våutrymmet har äldre yt-/tätskikt.
- Rör genomföring finns i golv.

Eftersom funktionen, som innebär att ytskiktet/tätskiktet ska vara vattentätt, kan vara nedsatt finns en ökad risk att vatten tränger igenom ytskiktet/tätskiktet med vattenskador i omkringliggande konstruktioner som följd.

Rör genomföringar i golvet medför en ökad risk för att vatten tränger ner i omkringliggande konstruktioner och orsakar fuktskador. Vid uppbyggnaden av utrymmet var detta tillåtet och utförandet anses därför vara fackmässigt utfört. I dagens branschregler är detta inte längre tillåtet

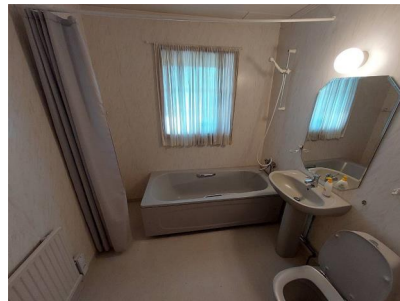
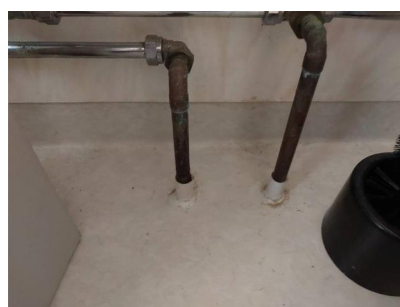
- Våtutrymmet har äldre yt-/tätskikt.
- Rör genomföring finns i golv.
- Fönster är olämpligt placerat.

Eftersom funktionen, som innebär att ytskiktet/tätskiktet ska vara vattentätt, kan vara nedsatt finns en ökad risk att vatten tränger igenom ytskiktet/tätskiktet med vattenskador i omkringliggande konstruktioner som följd.

Rör genomföringar i golvet medför en ökad risk för att vatten tränger ner i omkringliggande konstruktioner och orsakar fuktskador. Vid uppbyggnaden av utrymmet var detta tillåtet och utförandet anses därför vara fackmässigt utfört. I dagens branschregler är detta inte längre tillåtet.

Fönstrets placering i våtutrymmet utgör en risk för fuktskador i fönster- och väggkonstruktionen.

För att minska risken för fuktskador på fönster och väggkonstruktion rekommenderas att man skyddar fönstret mot vattenbegjutning.

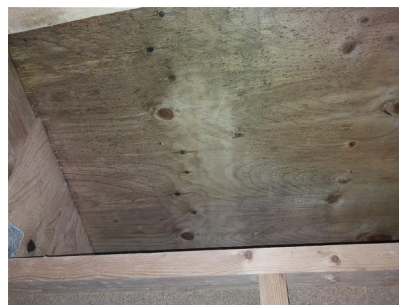
- Mikrobiell påväxt finns på underlagstaket noterades.

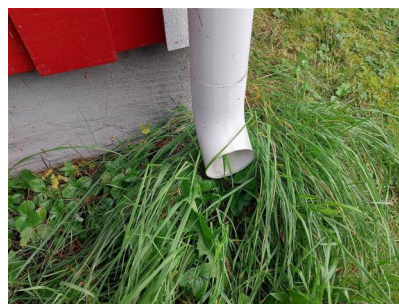
- Mosspåväxt finns på takpannor.

Mossa som växer på taket kan leda till att taktäckningen har ett minskat motstånd mot vatteninträngning. Detta i sin tur kan leda till fuktskador på träläkt och takkonstruktionen vilket kan resultera i mikrobiella skador (angrepp av mikroorganismer).

- Stuprör avslutas nära husliv.

Stuprör som avslutas intill husliv (ovan mark) kan medföra en ökad fuktbelastning på grundmur/sockel med fuktrelaterade skador som följd.

För att öka livslängden på taket rekommenderas att mossan tas bort från takpannorna.

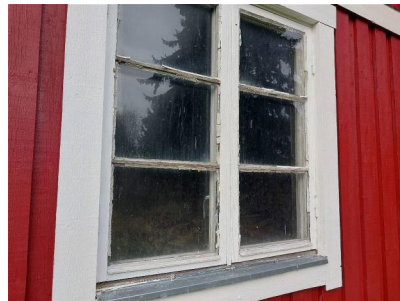
- Fönster är i behov av målning/underhåll.

Fönsterbågar och fönsterkarmar där målningsbehov finns riskerar att få fukt- och rötskador på grund av sämre vattenavvisande förmåga.

För att öka livslängden på fönster rekommenderas målning och underhåll.

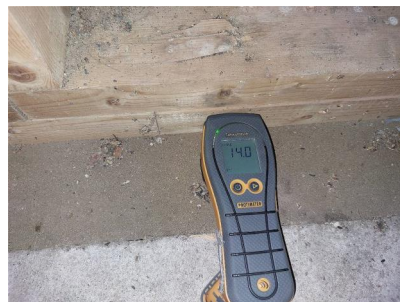
- Vid kontroll av väggssyllar uppmättes fuktvärden under kritisk nivå för mikrobiell tillväxt och normal lukt upplevdes.

Fuktkvoten uppmättes till 14 %.

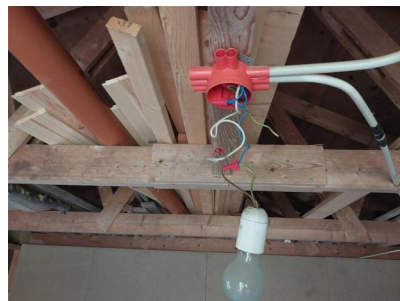
- Elinstallation i utrymmet har enligt vår bedömning uppenbara brister.

Elinstallationen i utrymmet är en säkerhetsrisk som kan orsaka både personskador och brand. Observera att besiktning av bostadens elsystem inte har ingått i uppdraget.

Kontakta en elektriker för kontroll och åtgärd.
