**Fastighetsuppgifter**

Lerum 4:106

Tomtebergsvägen 42

## **Bilaga till besiktningsprotokoll med förklaringar till bedömningssätt vid överlåtelsebesiktning**

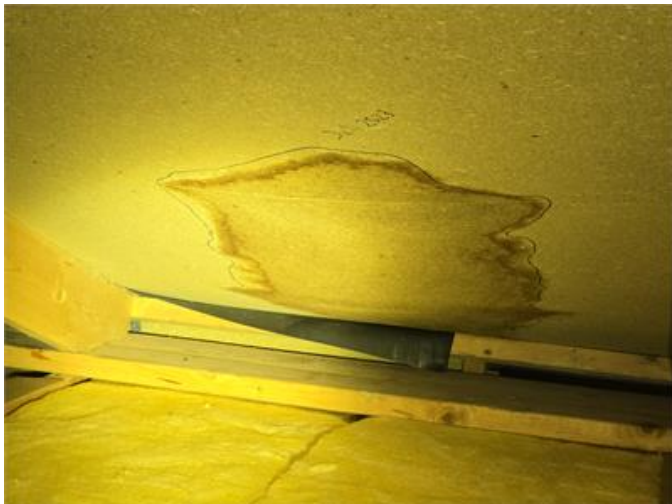
| Besiktningsresultat | | | | | |
|---|---|---|---|---|---|
| Vind | | x | | | Fuktfäckar förekommer på underlagstak av träfiberskivor, vilket är relativt normalt för konstruktionstypen. Takets insida/vind bör regelbundet kontrolleras. Se kommentar/riskanalys. |

**Vind:** Då underlagstaket består av träfiberskivor utan yttre täckning av papp finns risk att regn/snö tränger in i skarvar och andra otätheter vid ogynnsam väderlek och orsaka fuktrelaterade skador i underliggande konstruktioner. Det är därmed extra viktigt att löpande kontrollera att takpannorna är hela och ligger rätt.

Exempel på en fuktfläck i vindsutrymmet. Konturerna är inringade, vilket kan underlätta för att hålla koll på omfattningen/storleken.

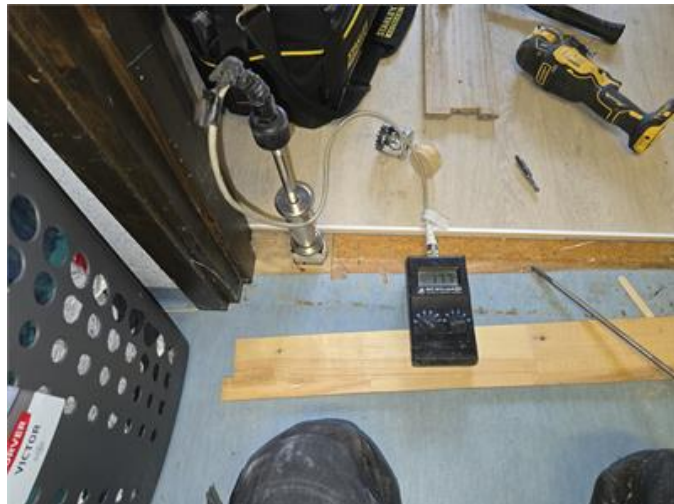
Mätning i golvkonstruktion mellan tvättstuga/kök.

Fuktkvoten uppmättes till ca 20% i ytterväggssyll i vardagsrum (till vänster om altandörr) och till ca 17-18% i ovankant regel under dörrtröskel mellan tvättstuga/kök.

Notera att stickprovsmässig undersökning är utförd. För att säkert fastställa konstruktionens kondition, uppbyggnad och fuktstatus måste en mer omfattande undersökning utföras. Då förhöjda fuktkvotsvärden noterats och en avvikande lukt upplevts rekommenderas det att besiktningen kompletteras med en vidare undersökning av en fackman för att kontrollera orsak/omfattning samt lämpliga åtgärder.

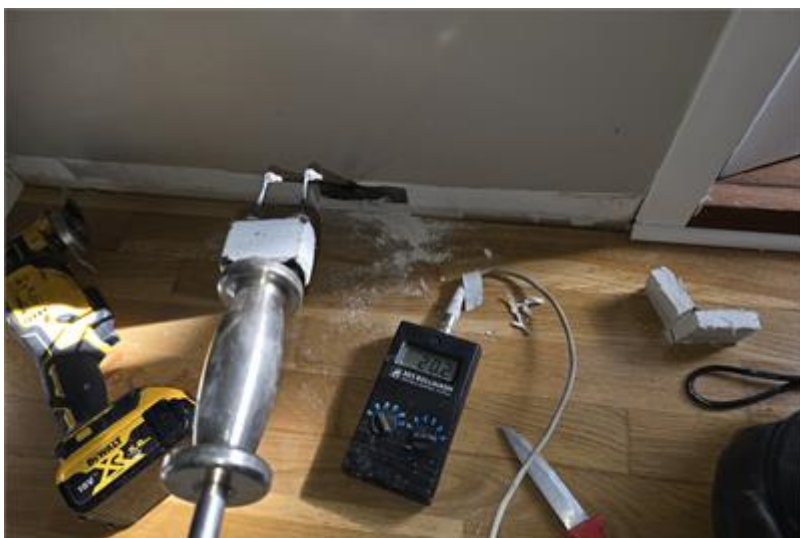
Gränsen för mikrobiell tillväxt i trä går vid ca 17% fuktkvot och rötskador över ca 28%. Kontroll av konstruktion utfördes via provhål som togs upp i golv under tröskel till tvättstugan och i yttervägg i vardagsrummet.

Via provhålet i vardagsrum upplevs en svag avvikande lukt.
