**Fastighetsuppgifter**

Haraldsbo 9:6

Haraldsbovägen 9

## Bilaga 1 för kontroll av valda konstruktioner

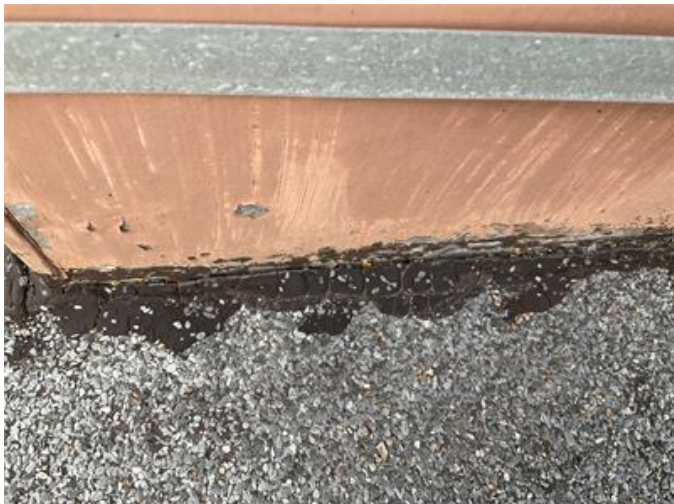
| Besiktningsresultat | | | | | |
|---|---|---|---|---|---|
| Tak | | X | | | -Huset har ett s.k låglutande tak, se därför mer info på bilaga Pos 1.<br>-Pappuppvik saknas på ventilationshuvar, lokala otätheter förekommer som bör ses över.<br>-Färgsläpp på plåtdetaljer. |

Otätheter i papp invid ventilationshuv.

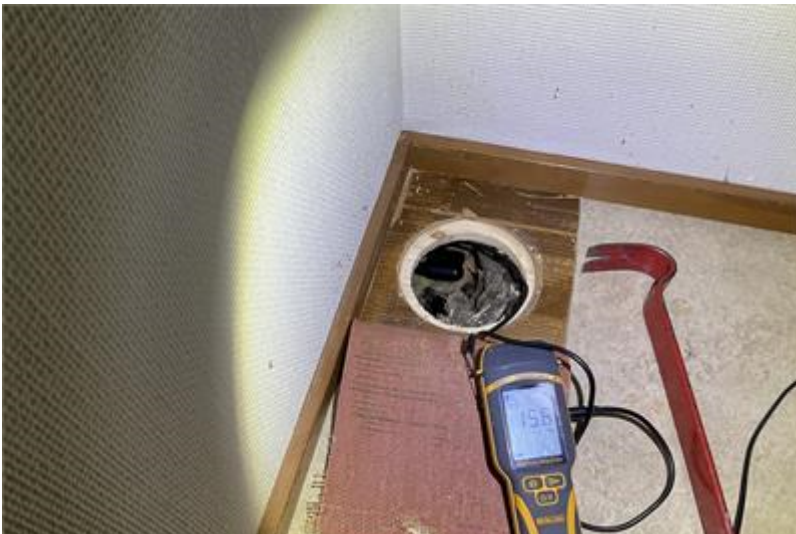
Det förekommer uppreglade golv på betongplatta, vilket betecknas som en riskkonstruktion med avseende på fukt- och mikrobiella skador. För att säkert fastställa golvkonstruktionernas kondition och utförande krävs alltid en fortsatt teknisk undersökning. Se även info på protokollets näst sista sida Pos. 9. Konstruktionskontroll har utförts, se bilaga.

Konstruktionskontrollen utfördes i det uppreglade golvet i sov 3. Det uppmätta fuktvärdet var mellan 15-16 % FK. Det kritiska gränsvärdet för mikrobiell tillväxt brukar anges till 17% fuktkvot (FK). Ingen avvikande lukt upplevdes vid provhål eller i boendemiljö.

Notera att stickprovsmässig undersökning är utförd samt att mätvärden normalt sett kan variera över årstiderna. För att säkert fastställa konstruktionens kondition och fuktstatus måste en mer omfattande undersökning utföras.
