# Besiktningsprotokoll

Anticimex Försäkringsbesiktning i samarbete med Fastighetsbyrån

| Fastighetsbeteckning:<br>Melonen 6 | |
| Fastighetsadress:<br>Åkerbärsvägen 2 | |

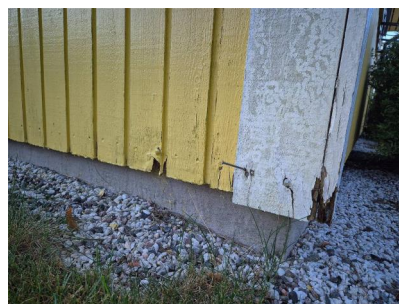
Flertalet panelbrädor har rötskador och fasad är i behov av målning/underhåll.

Fasadbeklädnad och träkonstruktioner där målningsbehov finns riskerar att få fukt- och rötskador på grund av sämre vattenavvisande förmåga. För att öka livslängden på fasadbeklädnaden rekommenderas målning och underhåll. I samband med ommålning rekommenderas att de rötskadade panelbrädorna byts ut.

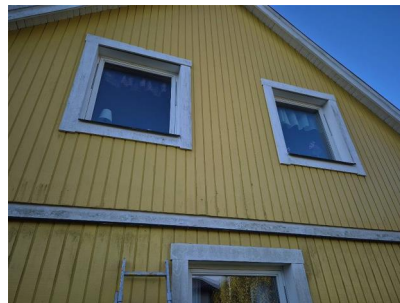
Överbleck saknas ovan fönster och isolerglas är äldre.

Avsaknad av bleck ovanför fönster medför en ökad risk för att vatten kan rinna in och orsaka fuktrelaterade skador i omkringliggande konstruktioner.

Befintliga fönster är äldre vilket betyder att tätningen mellan fönsterrutorna kan vara sämre. Detta kan leda till att missfärgning/imma kan uppstå mellan glasrutorna.

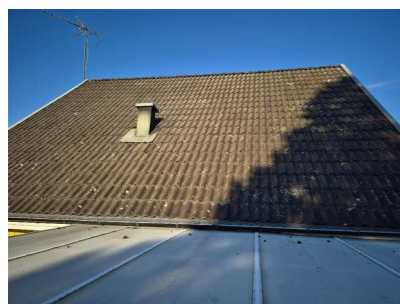
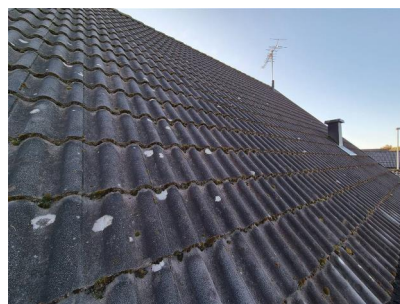
Yttertaket är äldre.

Takpannor, plåtdetaljer och underlagspapp har enligt vår bedömning en begränsad livslängd. Eftersom husets taktäckning är äldre har det ett minskat motstånd mot vatteninträngning. Detta i sin tur kan leda till fuktskador på träläkt och vidare ner i underliggande konstruktioner.

Taket är besiktat från stege uppställd mot takfoten.

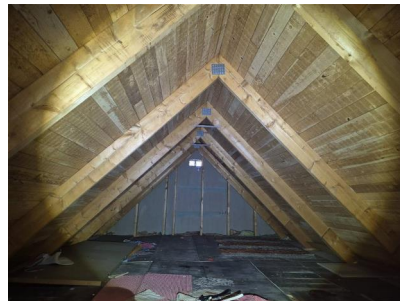
Vid kontroll av vinden uppmättes fuktvärden under kritisk fuktnivå för mikrobiell tillväxt och en normal lukt upplevdes.

Fuktkvoten i underlagstak/takbjälkar uppmättes vid besiktningstillfället till 7 % (Gränsvärde 17%).

Detta värde varierar dock under året beroende på årstid och utomhusklimat.

Det finns risk för mikrobiell tillväxt om den relativa fuktigheten (RF) i den omgivande luften är över 75 %. I furuvirke motsvarar det en fuktkvot (FK) på 17 %.

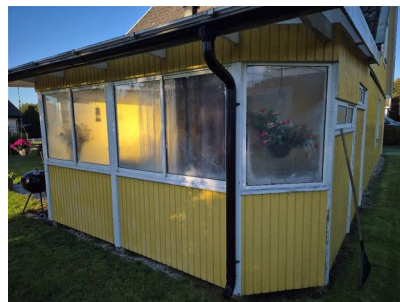
Uterummet är i behov av målning/underhåll.

Fasadbeklädnad och träkonstruktioner där målningsbehov finns riskerar att få fukt- och rötskador på grund av sämre vattenavvisande förmåga. För att öka livslängden på fasadbeklädnaden rekommenderas målning och underhåll.

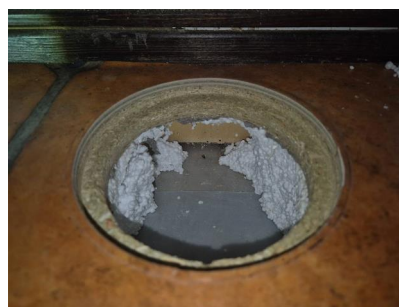
Vid kontroll av konstruktion uppmättes fuktvärden under kritisk nivå för mikrobiell tillväxt och normal lukt upplevdes.

Grundläggningen består av en betongplatta på mark utan underliggande isolering och med ett flytande golvspånskiva på en cellplastisolering.

Fuktkvoten uppmättes till 8 % i hjärtvägg.

Det finns risk för mikrobiell tillväxt om den relativa fuktigheten (RF) i den omgivande luften är över 75 %. I furuvirke motsvarar det en fuktkvot (FK) på 17 %.

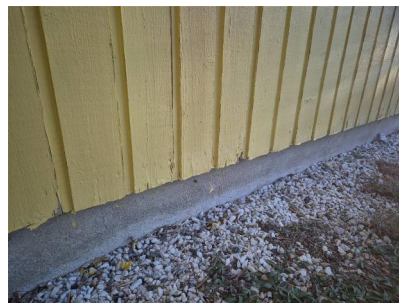
Fasadpanelen är i behov av målning/underhåll och rötskador finns främst i ändträ

Fasadbeklädnad och träkonstruktioner där målningsbehov finns riskerar att få fukt- och rötskador på grund av sämre vattenavvisande förmåga. För att öka livslängden på fasadbeklädnaden rekommenderas målning och underhåll. I samband med ommålning rekommenderas att de rötskadade panelbrädorna byts ut.

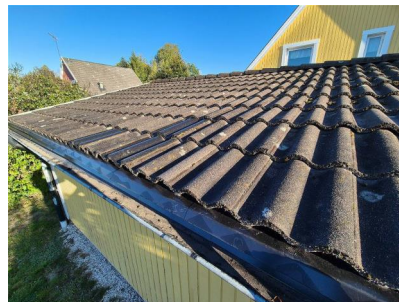
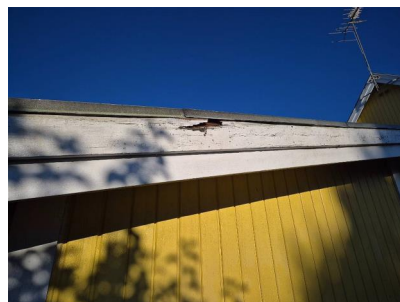
Yttertaket är äldre och rötskador samt delreparationer förekommer.

Taket är äldre och har passerat tiden för sin tekniska livslängd och skador finns.

Renovering av yttertaket rekommenderas. Kontakta en takentreprenör för en renovering. I samband med renoveringen bör omkringliggande konstruktioner kontrolleras för att upptäcka eventuella följdskador.

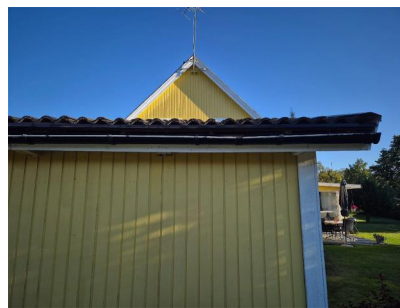
Hängränna har bristfällig lutning.

När hängrännor har en felaktig lutning (bakfall) finns risk att regnvatten svämmar över vilket i sin tur kan leda till fuktskador på fasad och sockel.
