# Besiktningsprotokoll

Anticimex Försäkringsbesiktning i samarbete med Fastighetsbyrån

| Fastighetsadress:<br>Nybyggargvägen 4 | |

| Besiktningsdatum:<br>2025-10-08 | Protokollnummer:<br>69316537 |

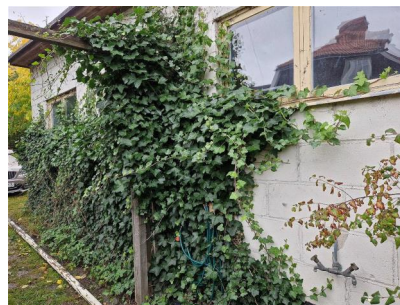
Växter finns i anslutning till byggnaden.

När det finns rabatter och växter nära byggnaden finns risk att fukt stannar kvar i väggarna. Detta kan i sin tur orsaka invändiga fuktskador. Växternas rötter kan också skada grundmuren och sätta dräneringsledningen ur funktion.

Området närmast huset rekommenderas att vara fritt från växtlighet. Fasaden bakom växterna kunde ej besiktigas.

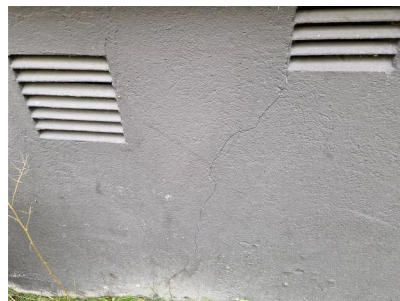
Sprickor finns i sockel.

Dessa bedöms inte ha lett till bakomliggande skador.

Underhåll/tätning rekommenderas

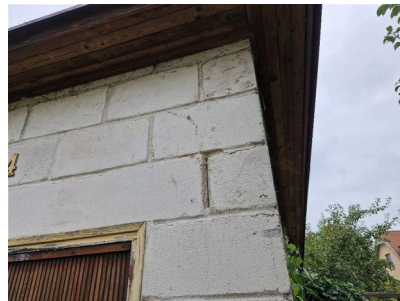
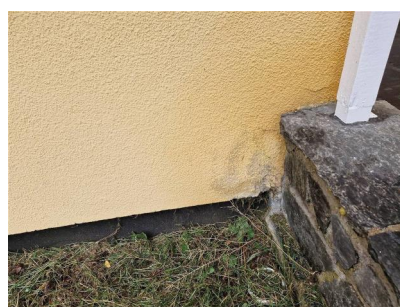
Sprickor och putssläpp finns i fasaden.  
Fasaden på utbyggnad saknar delvis puts och sprickor/otätheter finns.

Detta kan leda till fukt- och frysskador i konstruktionen.

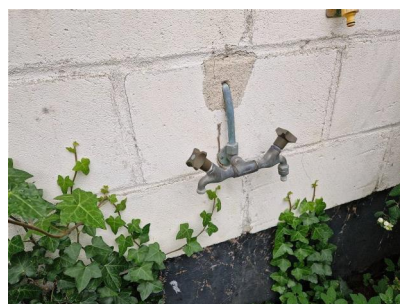
Vattenutkastaren är inte frostsäker och sitter något löst.

När vattenutkastaren inte är frostsäker ökar risken för att den ska frysa sönder och orsaka vattenskada.

Byt till självdränerande vattenutkastare vilket innebär att den är frostsäker.

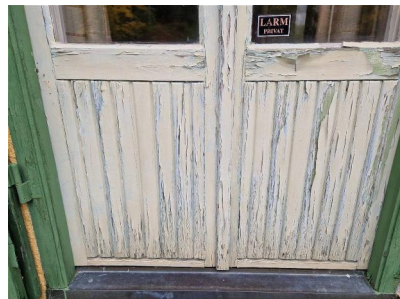
Dörr är i behov av målning/underhåll.

Dörrar där målningsbehov finns riskerar att få fukt- och rötskador på grund av sämre vattenavvisande förmåga.

För att öka livslängden på dörr rekommenderas målning och underhåll.

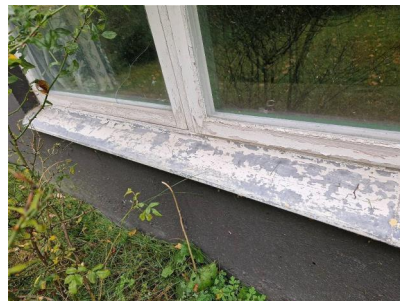
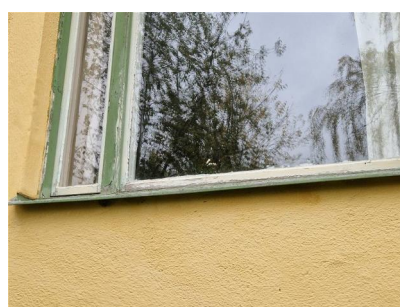
Fönster är i behov av målning/underhåll.

Fönsterbågar och fönsterkarmar där målningsbehov finns riskerar att få fukt- och rötskador på grund av sämre vattenavvisande förmåga.

För att öka livslängden på fönster rekommenderas målning och underhåll.

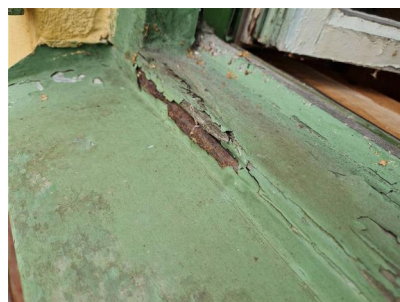
Fönsterbleck är otäta vid infästningar.  
Rötskador finns.

Eftersom fönsterblecken är otäta finns risk att vatten rinner in i väggen vilket i sin tur kan leda till fuktskador i väggkonstruktionen.

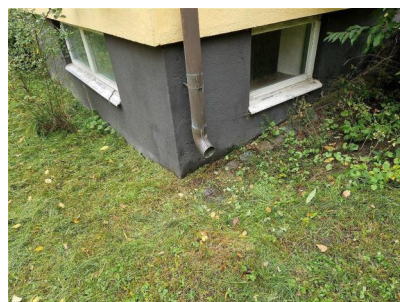
Stuprör avslutas nära husliv.  
Fuktuppsug finns i sockeln

Stuprör som avslutas intill husliv (ovan mark) kan medföra en ökad fuktbelastning på grundmur/sockel med fuktrelaterade skador som följd.

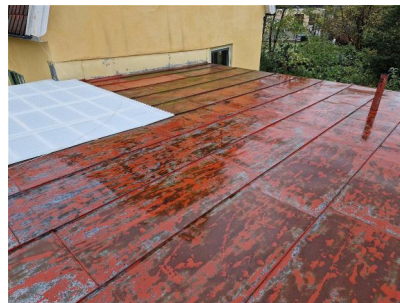
Yttertaket ovan utbyggnad är äldre.  
Lagningar finns.

Plåttak har enligt vår bedömning en begränsad livslängd. Eftersom husets taktäckning är äldre har det ett minskat motstånd mot vatteninträngning. Detta i sin tur kan leda till fuktskador på underliggande konstruktioner.

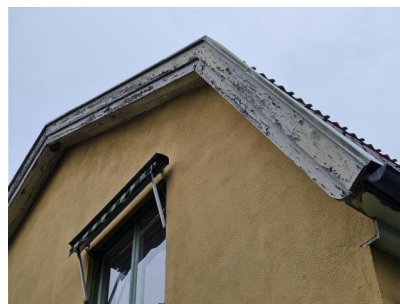
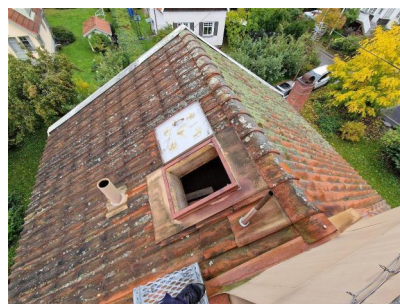
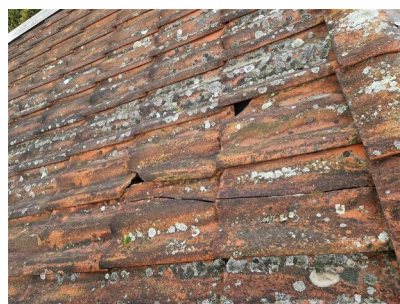
Vindskivor är i behov av målning/underhåll.  
Enstaka trasiga pannor förekommer.

Detta kan i längden leda till fuktskador i bakomvarande konstruktioner.

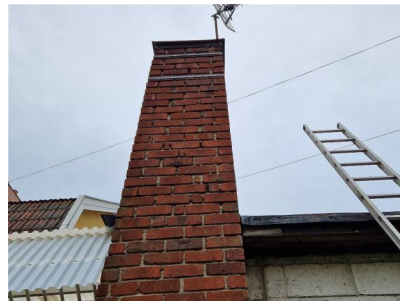
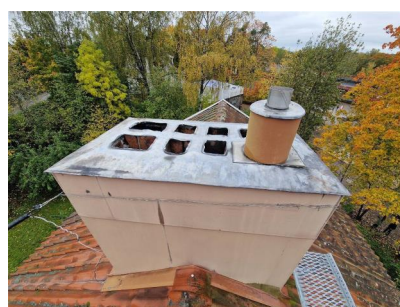
Skorstenen har underhållsbehov.

Skorsten till huvudbyggnad saknar väderskydd.

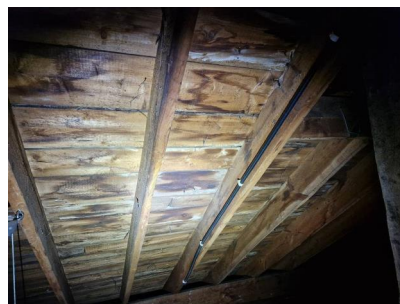
Underlagstaket har äldre fuktfläckar.

Noterade fuktfläckar uppstod innan takomläggningen. Torrt vid besiktningstillfället.

Vindslucka är otät.

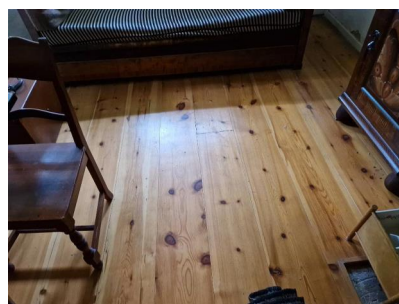
Vid kontroll av golvkonstruktion uppmättes fuktvärden över kritisk nivå för mikrobiell tillväxt och mikrobiell lukt upplevdes.

Grundläggningen består av en betongplatta på mark utan underliggande isolering och med ytskikt dikt an betongen. Denna konstruktion får ofta skador på grund av naturlig fuktvandring.

Fuktkvoten uppmättes till 18 %.

Risk för mikrobiell tillväxt föreligger om den relativa fuktigheten (RF) i den omgivande luften är över 75 % vilket i furuvirke motsvarar en fuktkvot (FK) på 17 %.

Vi rekommenderar en fördjupad undersökning för att bedöma orsak och omfattning.

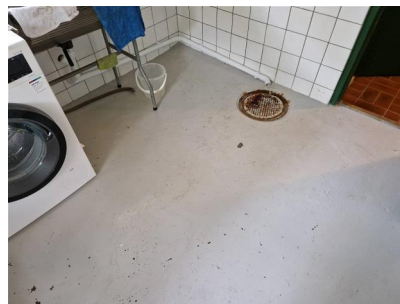
Våtutrymmet har äldre yt-/tätskikt.  
Äldre typ av gjutjärnsbrunn.

Eftersom funktionen, som innebär att ytskiktet/tätskiktet ska vara vattentätt, kan vara nedsatt finns en ökad risk att vatten tränger igenom ytskiktet/tätskiktet med vattenskador i omkringliggande konstruktioner som följd.

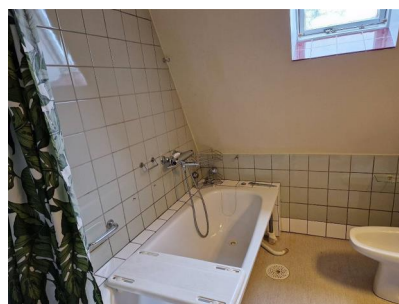
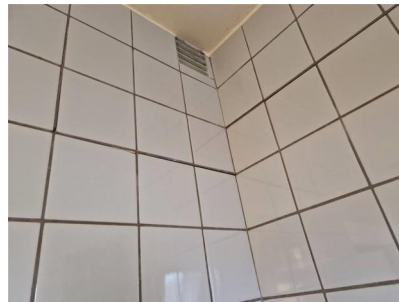
Våtutrymmet har äldre yt-/tätskikt.  
Rör genomföring finns i golv.  
Sprickor och fogsläpp finns på vägg.

Eftersom funktionen, som innebär att ytskiktet/tätskiktet ska vara vattentätt, kan vara nedsatt finns en ökad risk att vatten tränger igenom ytskiktet/tätskiktet med vattenskador i omkringliggande konstruktioner som följd.
