# Besiktningsprotokoll

Anticimex Försäkringsbesiktning i samarbete med Fastighetsbyrån

| Fastighetsadress:<br>Lygnövägen 78 | |

| Besiktningsdatum:<br>2025-10-07 | Protokollnummer:<br>69304460 |

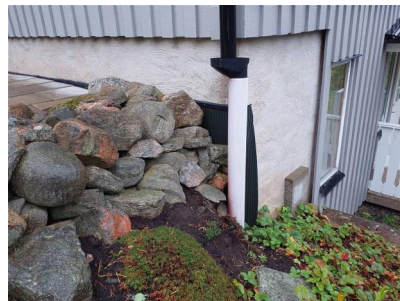
### Utvändigt / Sockel

Utvändigt fuktskydd ligger oskyddat ovan mark.

Risk finns att det utvändiga fuktskyddet skadas och funktionen försämras.

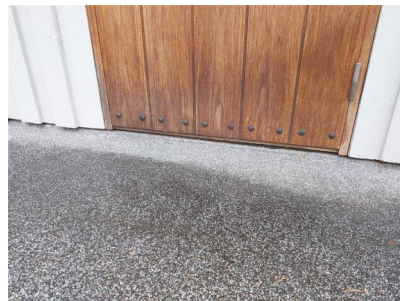
### Utvändigt / Dörrar

Tröskelbleck saknas under dörr.

Avsaknad av tröskelbleck medför att det finns risk för att vatten kan rinna in och orsaka fuktskador på tröskel och/eller i kringliggande vägg och bjälklag.

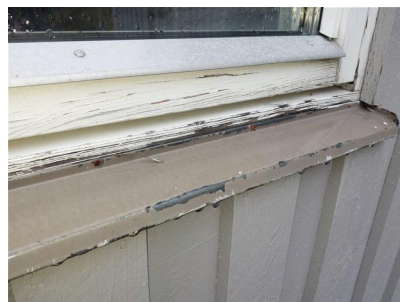
### Utvändigt / Fönster

Fönster är i behov av målning/underhåll.

Fönsterbågar och fönsterkarmar där målningsbehov finns riskerar att få fukt- och rötskador på grund av sämre vattenavvisande förmåga.

För att öka livslängden på fönster rekommenderas målning och underhåll.

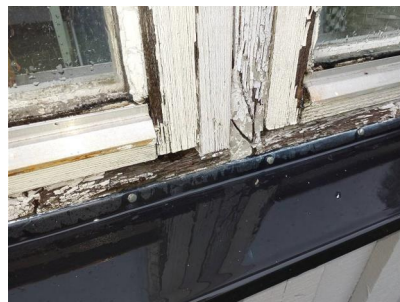
Rötskador finns i fönster.

Rötskadorna kan bero på olika saker, exempelvis bristfälligt underhåll, bakfall på fönsterbleck, målning, skruvar och beslag etc.

Vi rekommenderar en fördjupad undersökning för att bedöma orsak och omfattning.

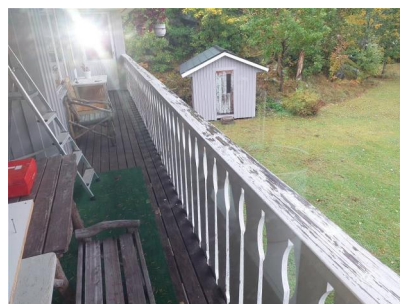
### Utvändigt / Balkong

Balkongräcke och träkonstruktioner är i behov av målning/underhåll.

Balkongräcke och träkonstruktioner där målningsbehov finns riskerar att få fukt- och rötskador på grund av sämre vattenavvisande förmåga.

För att öka livslängden på balkongen rekommenderas målning och underhåll.

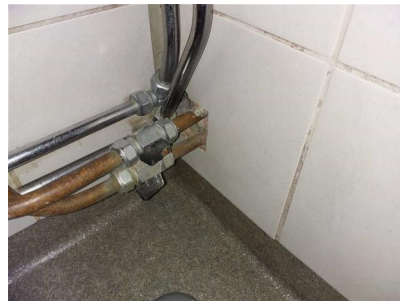
### Souterrängplan / Badrum/Wc

Väggbeklädnaden är otät vid rör genomföringar.

De otäta rör genomföringarna i väggbeklädnaden medför att vatten kan tränga ner i bakomliggande konstruktioner med fuktskador som följd. Detta kan i sin tur leda till mikrobiella skador (angrepp av mikroorganismer).

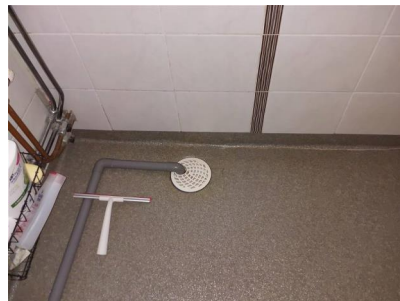
Golvbrunnen är placerad för nära vägg.

Det finns risk att tätskiktet inte har kunnat anslutas på rätt sätt, vilket kan leda till fuktskador.

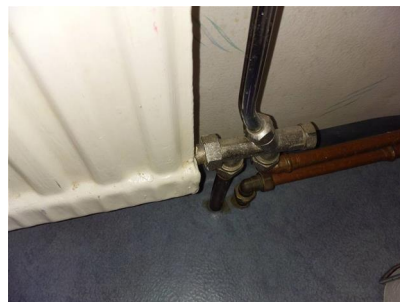
### Souterrängplan / Toalett

Rör genomföring finns i golv.

Rör genomföringar i golvet medför en ökad risk för att vatten tränger ner i omkringliggande konstruktioner och orsakar fuktskador.
