# Besiktningsprotokoll

Anticimex Försäkringsbesiktning i samarbete med Fastighetsbyrån

| Fastighetsadress:<br>Gräsandsgatan 33 | |

| Besiktningsdatum:<br>2025-10-08 | Protokollnummer:<br>69255384 |

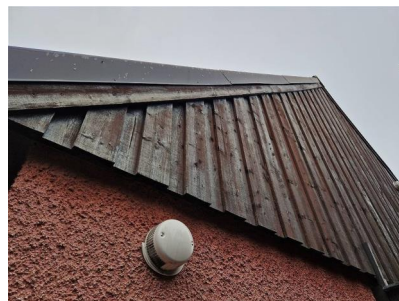
Fasadpanelen är i behov av målning/underhåll.

Fasadbeklädnad och träkonstruktioner där målningsbehov finns riskerar att få fukt- och rötskador på grund av sämre vattenavvisande förmåga. För att öka livslängden på fasadbeklädnaden rekommenderas målning och underhåll.

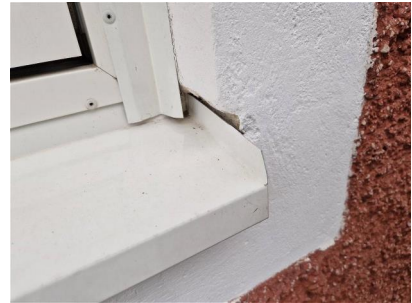
Fönsterbleck är otäta vid infästningar mot smyggar.

Eftersom fönsterblecken är otäta finns risk att vatten rinner in i väggen vilket i sin tur kan leda till fuktskador i väggkonstruktionen.

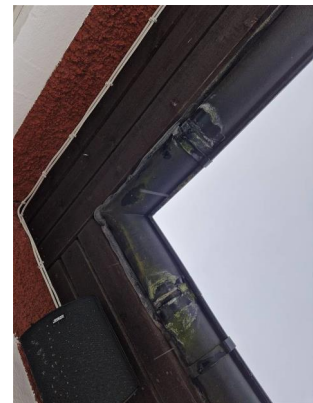
Hängrännor har skarvar som läcker.

Detta innebär risk för fuktskador på fasad, sockel och i bakomliggande konstruktioner.

Fals på stuprör vänd mot fasad.

Underhåll rekommenderas.

Falsen på stuprören kan med fördel vändas ut från fasaden för att lättare se om röret blivit skadat efter vinterns påfrestningar samt för att undvika skador på fasad vid ett eventuellt läckage.

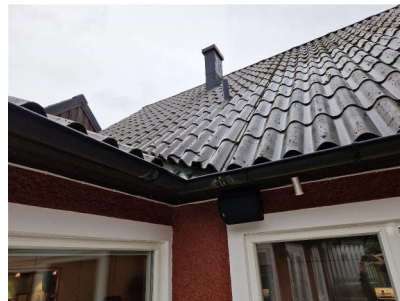
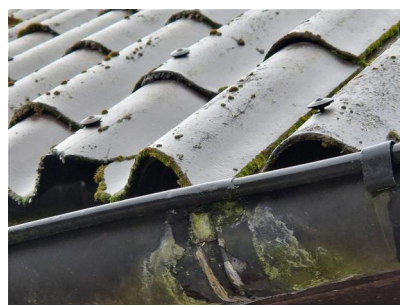
Yttertaket är äldre.

Sprucken panna noteras vid rännal.

Infästningar till pannor har börjat släppa.

Takpannor, plåtdetaljer och underlagspapp har enligt vår bedömning en begränsad livslängd. Eftersom husets taktäckning är äldre har det ett minskat motstånd mot vatteninträngning. Detta i sin tur kan leda till fuktskador på träläkt och vidare ner i underliggande konstruktioner.

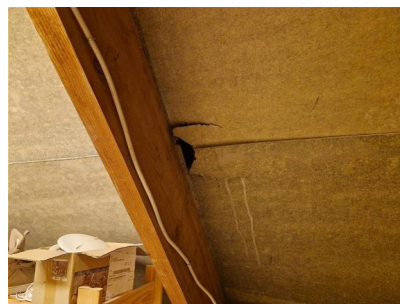
Underlagstaket består av eternitskivor.

Eftersom underlagstaket består av skivmaterial utan yttre täckning av papp under takbeklädningen, finns risk vid ogynnsam väderlek att regnvatten/snö tränger in i skivskarvar med läckage på vindsutrymmet som följd. Med tiden kan även skivorna drabbas av fuktskador. Trasiga skivor förekommer.

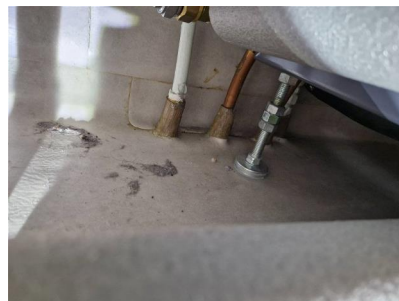
Rör genomföring finns i golv.

Rör genomföringar i golv medför en ökad risk för att vatten tränger ner i omkringliggande konstruktioner och orsakar fuktskador.

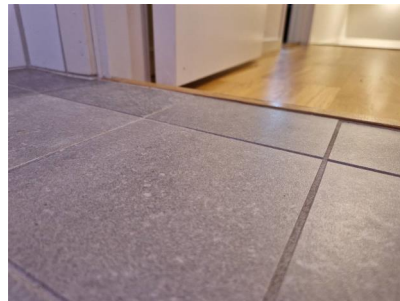
Låg tröskel.

Detta medför risk att vatten tränger in i angränsande konstruktioner och rum vilket i sin tur kan leda till fuktrelaterade skador.
