**Fastighetsuppgifter**

Södra Husby 5:3

Brovägen 27

| Besiktningsföretag | OBM Byggnadsmiljö AB |

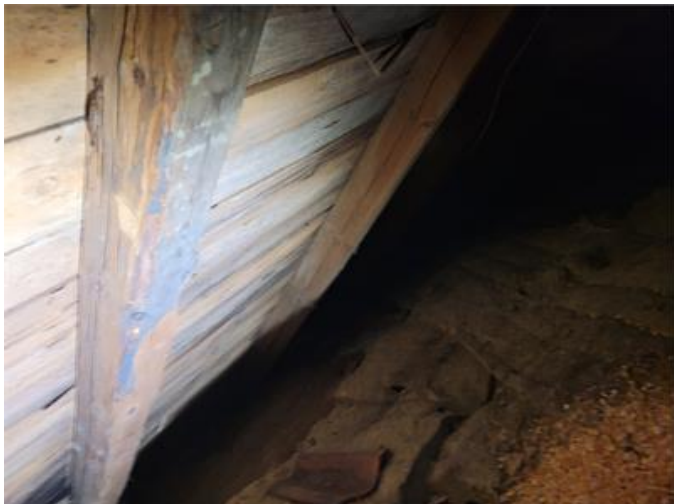
| Besiktningsresultat | | | | | |
|---|---|---|---|---|---|
| Vind | | X | | | <ul style="list-style-type: none"> <li>- Mikrobiell påväxt förekommer på underlagstakets undersida, vilket bör kontrolleras regelbundet.</li> <li>- Fuktfläckar förekommer på underlagstak, bedöms som äldre då taket nyligen har lagts om. Bör dock kontrolleras regelbundet. Se bilder.</li> <li>- Besiktat från lucka utvändigt, landgång saknas.</li> </ul> |

Mikrobiell påväxt på underlagstak.

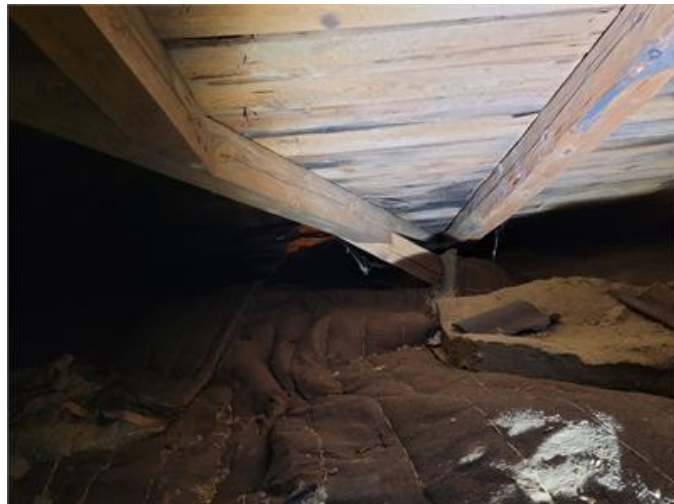
Mikrobiell påväxt på underlagstak.
