Mörten 1

Ängsvägen 14

| Uppdragsnummer | R8838 |
| Besiktningsdatum | 2025-10-09 |

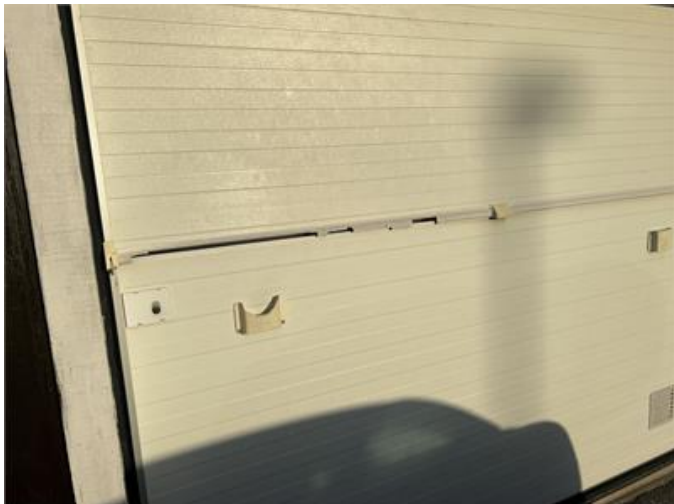
Pos 1.

| Besiktningsresultat | | | | | |
|---|---|---|---|---|---|
| Dörrar | | X | | | Mindre defekter noterades på garageport. Se bild pos 1. |

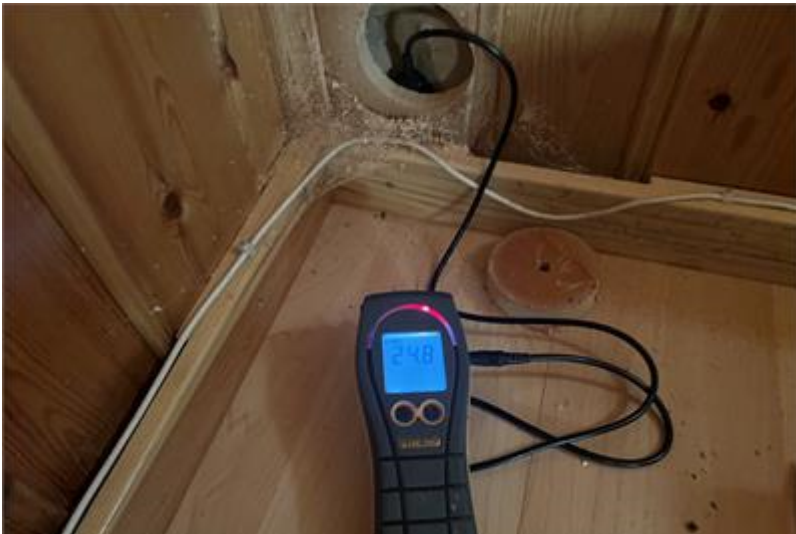
**Flytande golv och utreglade väggar:** Det förekommer både flytande golv och utreglade väggar i gillestuga och bastu, vilka båda betecknas som riskkonstruktioner med avseende på fukt- och mikrobiella skador. För att säkert fastställa nämnda konstruktioners kondition och utförande krävs alltid en fortsatt teknisk undersökning. Se även protokollets näst sista sida. Pos. 8 och 9 samt bilaga längre bak i protokollet.

Kontroll av konstruktionerna utfördes i gillestugan. Den relativa fuktigheten i golvkonstruktionen uppmättes till 87% samt fuktkvoten i väggkonstruktionen uppmättes till 25% och en avvikande lukt upplevdes i utrymmet. Det kritiska gränsvärdet för mikrobiell tillväxt brukar anges till ca 15-17% fuktkvot (FK) eller ca 70-75% i relativ luftfuktighet (RF).

Resultatet av kontrollen visar att åtgärdsbehov föreligger. För att exakt fastställa vilka åtgärder som bör vidtagas krävs en mer omfattande undersökning.
