# Besiktningsprotokoll

Anticimex Försäkringsbesiktning i samarbete med Fastighetsbyrån

| Fastighetsbeteckning:<br>Fråstad 4:18 | |

| Besiktningsdatum:<br>2025-10-08 | Protokollnummer:<br>69305098 |

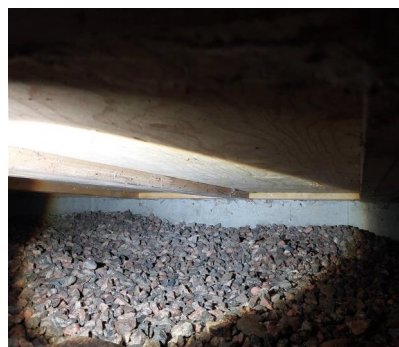
#### Utvändigt / Plintgrund

- En uteluftventilerad grundkonstruktion av denna typ riskerar att delar av året utsättas för fuktpåverkan, både från uteluft och avdunstande markfukt, vilket kan medföra mikrobiell tillväxt. Detta kan i sin tur leda till mikrobiella skador och avvikande lukt. Fuktkvoten i plintgrundens blindbotten uppmättes till 16 % vilket är strax under gränsvärdet om 17 %.

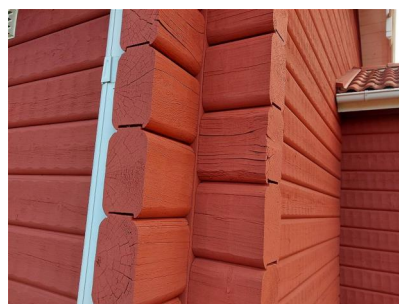
#### Utvändigt / Fasad

- Rötskador förekommer lokalt i knytmyckningarna.

Då dessa är monterade (skruvade) utanpå fasaden bedöms det inte ha medfört några följdskador i bakomliggande konstruktion.

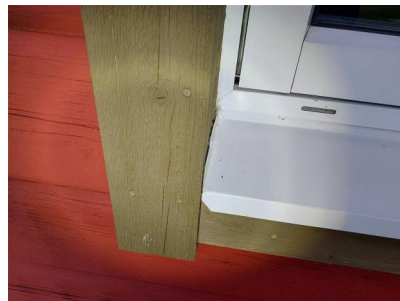
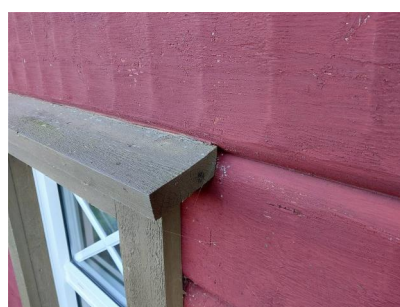
### Utvändigt / Fönster / Dörrar

- Plåtblecken är inte infällda bakom salningarna.
- De ovanliggande vattbrädorna ansluter mot fasaden.

Detta utgör ett återkommande underhållsbehov då mjukfogstätningar bör finnas men med tiden torkar och spricker.

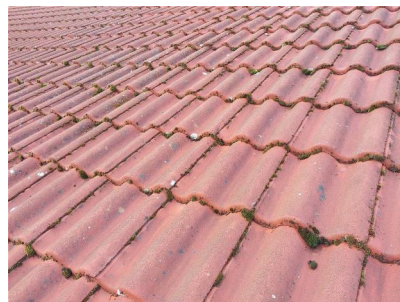
### Utvändigt / Tak

Taket har av säkerhetsskäl enbart besiktigats från marknivå och från takstegen.

- Viss mosspåväxt börjar greppa på takpannorna.

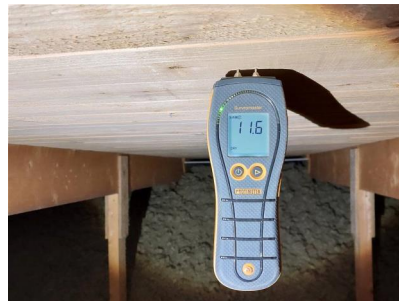
### Utvändigt / Vind

Inget att notera.

Fuktkvoten i underlagstaket uppmättes till 11-12 % vilket är normalt för årstiden och under gränsvärde (17 %) för tillväxt av mikroorganismer.

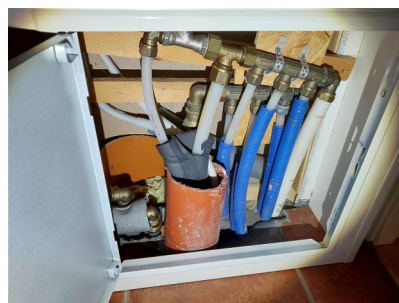
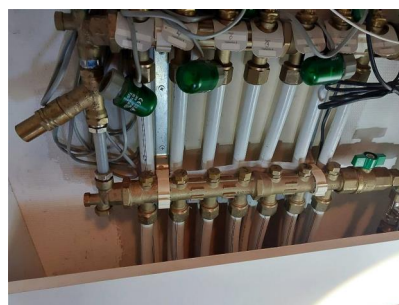
### Entréplan / Allmänt

- VA-installationer och golvvärmecentralen är placerade i utrymmen som saknar tätskikt och/eller vattenavledning. Detta gäller klädkammaren och ett av sovrummen.

Viktigt är att hålla dessa åtkomliga för inspektion då ett läckage annars kan förbli obemärkt och orsaka skador. Det finns också möjlighet att låta installera elektroniska fuktlarm.

Fuktindikering utan anmärkning anslutning till samtliga dessa installationer.

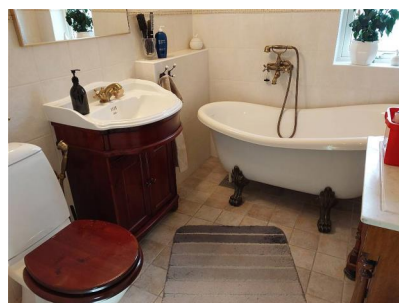
### Entréplan / Badrum/WC

- Fönstret är placerat i ett utsatt läge.
- Golvfallet är bristfälligt utanför duschzonen.
- Otätheter finns vid rörgenomföringar i vägg under handfatet.

Brister i våtrum innebär risk för fuktrelaterade skador.

Bristfälligt golvfall kan medföra att kvarstående vatten missfärgar plattor och fogar. Det innebär också att vattnet vid eventuella läckage i andra delar av utrymmet inte rinner till golvbrunnen.

Fuktindikering utan anmärkning.

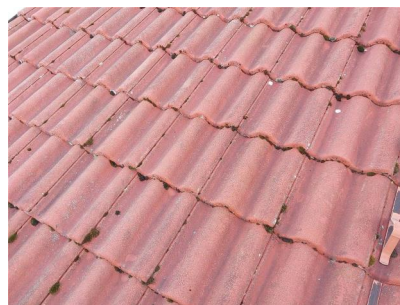
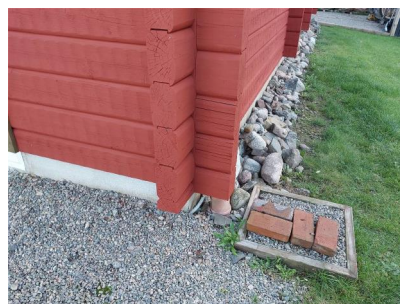
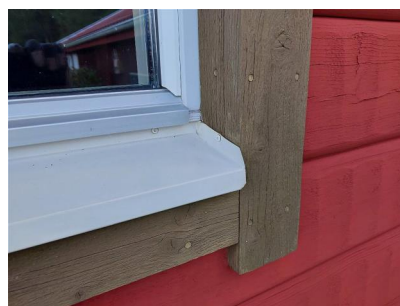
#### Utvändigt / Allmänt

- Mosspåväxt börjar greppa på taket (av säkerhetsskäl enbart besiktigat från marknivå och från takstegen).
- Rötskador finns lokalt i de utanpåliggande knutbrädorna.
- Fönsterblecken är inte infällda bakom salningarna. Vattbrädorna ansluter mot fasaden och bör mjukfogas när så behövs.

Bristerna innebär risk för fuktrelaterade skador.
