**Fastighetsuppgifter**

Ölslanda 1:202

Flintakroken 68

| Mellanliggande radhus i 2- plan med källare. | 1965 |

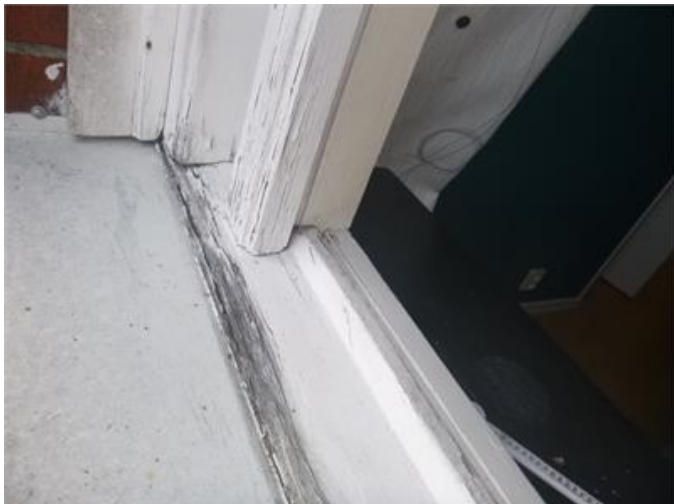
| Besiktningsresultat | | | | | |
|---|---|---|---|---|---|
| | | | X | | Torrspäckor/rötskador/formförändringar noterades i vissa fönster/dörrar, kontakta en fackman för vidare kontroll/åtgärd. Se kommentar/riskanalys. Bild 1 |

Om det finns torrsprickor/rötskador/formförändringar i fönster/dörrar finns det en risk att vatten kan tränga in och orsaka skador som kan påverkar byggnaden negativt.

Bilden visar exempel på rötskadat fönster.

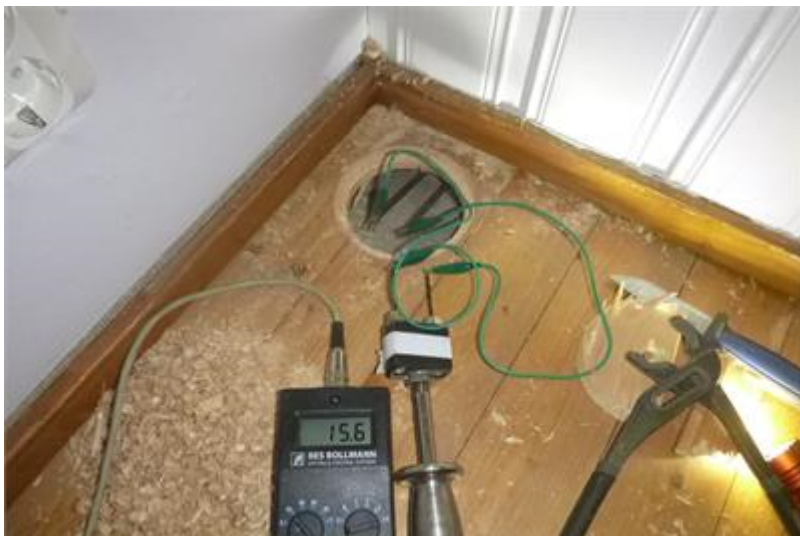
Vid kontroll av konstruktion mättes fuktkvoter stickprovsvis i den uppreglade golvkonstruktionen/den påreglade ytterväggen genom ett provhål i golvet i allrummet till ca 15,6% fuktkvot samt i nederkant av en innervägg mellan trapphallen och förrådet till ca 13% fuktkvot. Inga avvikande lukter kunde kännas i byggnaden vid besiktningstillfället.

Vid kontroll av konstruktion uppmättes fuktkvoter under det kritiska gränsvärdet för mikrobiell tillväxt. Notera att stickprovsmässig undersökning är utförd. För att säkert fastställa konstruktionens uppbyggnad, kondition och fuktstatus måste en mer omfattande undersökning utföras.
