# Besiktningsprotokoll

Anticimex Försäkringsbesiktning i samarbete med Fastighetsbyrån

| Fastighetsadress:<br>Norra Palmvägen 6 | |

| Besiktningsdatum:<br>2025-10-07 | Protokollnummer:<br>69310484 |

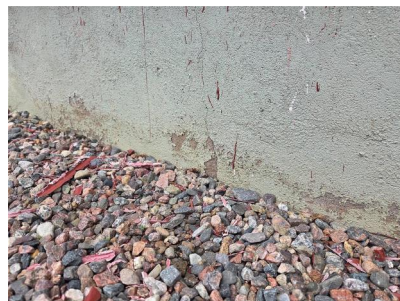
Färgsläpp förekommer.

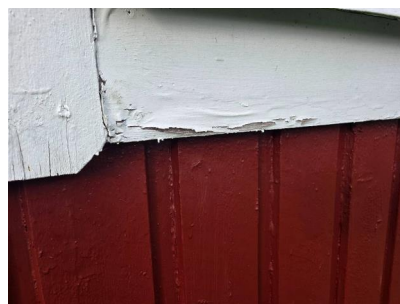
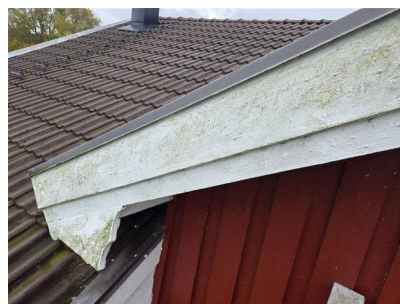
Fasadpanel och vindskivor är i behov av målning/underhåll och lokala rötskador förekommer.

Fasadbeklädnad och träkonstruktioner där målningsbehov finns riskerar att få fukt- och rötskador på grund av sämre vattenavvisande förmåga.

För att öka livslängden på dessa delar rekommenderas målning och underhåll. I samband med ommålning rekommenderas att de rötskadade delarna byts ut.

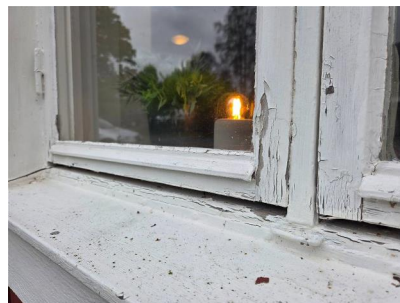
Fönster är i behov av målning/underhåll.

Fönsterbågar och fönsterkarmar där målningsbehov finns riskerar att få fukt- och rötskador på grund av sämre vattenavvisande förmåga.

För att öka livslängden på fönster rekommenderas målning och underhåll.

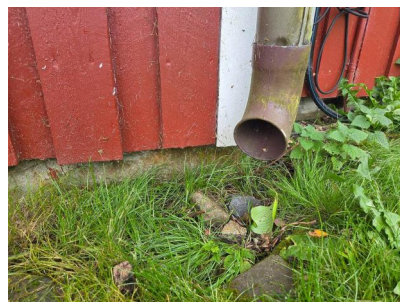
Stuprör avslutas ovan mark.

Stuprör som avslutas intill husliv (ovan mark) kan medföra en ökad fuktbelastning på grundmur/sockel med fuktrelaterade skador som följd.

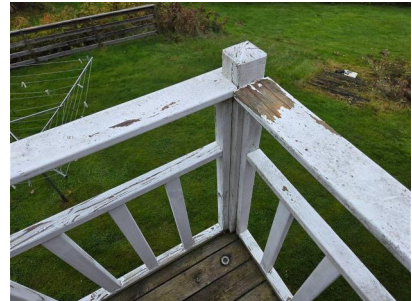
Balkongräcke är i behov av målning/underhåll.

Träkonstruktioner där målningsbehov finns riskerar att få fukt- och rötskador på grund av sämre vattenavvisande förmåga.

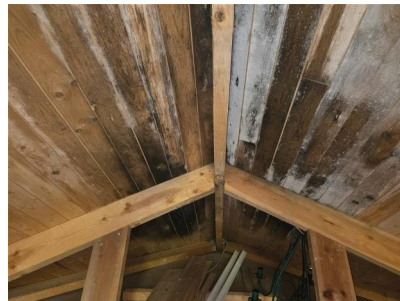
Vid kontroll av vinden har fuktvärden under kritisk fuktnivå för mikrobiell tillväxt uppmätts, dock finns mikrobiell påväxt på underlagstak.

Det finns risk för mikrobiell tillväxt om den relativa fuktigheten (RF) i den omgivande luften är över 75 %. I furuvirke motsvarar det en fuktkvot (FK) på 17 %.

Fuktkvoten i underlagstak/takbjälkar uppmättes till 12 %.

Den upptäckta mikrobiella påväxten på underlagstaket är ett tecken på att vinden har tillförts eller tillförs fukt inifrån bostaden. Observera att besiktning av bostadens ventilationssystem inte har ingått i uppdraget.

För att komma till rätta med detta kan fukttillförseln inifrån bostaden behöva minskas. Det kan göras genom att ventilationen i bostaden förbättras samt att eventuella otätheter i vindsbjälklaget (tak-/väggvinklar, taklucka med mera) tätas. Läs Anticimex faktablad om ouppvärmda vindsutrymmen för tips och råd.

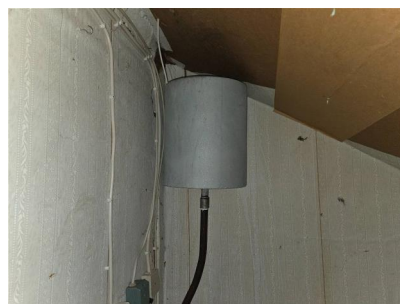
Expansionskärl finns i utrymmet.

Expansionskärlen är olämpligt placerat då ett läckage kan leda till att vatten kan rinna ut i omkringliggande konstruktioner med fuktskador som följd.

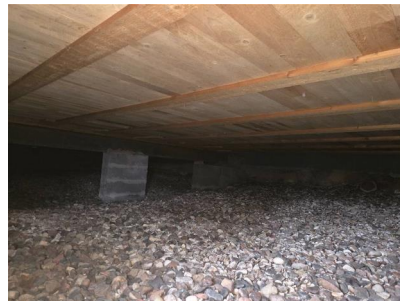
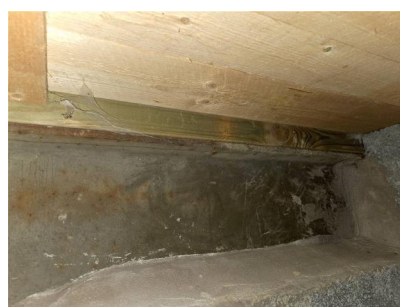
- I krypgrunden uppmättes förhöjda fuktvärden, detta är ett tecken på att fuktigheten i grunden är så pass hög över tid att risken för fortsatta fuktrelaterade problem är stor. För att undvika detta måste grundens klimat bli torrare. Detta åtgärdas genom att installera en krypgrundsavfuktare. Se bifogat faktablad.

Vid kontroll av krypgrunden uppmättes fuktvärden över kritisk nivå för mikrobiell tillväxt och mikrobiell lukt upplevdes.

- Träskyddsbehandlat virke finns i grunden.
- Plastfolie saknas på marken.

De höga fuktvärdena och den mikrobiella lukten innebär att grundens klimat under delar av året är för fuktigt. För att undvika framtida fuktrelaterade problem så måste krypgrundens klimat bli torrare.

Det finns risk för mikrobiell tillväxt om den relativa fuktigheten (RF) i den omgivande luften är över 75 %. I furuvirke motsvarar det en fuktkvot (FK) på 17 %.

Fuktkvoten uppmättes till 19 %.

Montage av krypgrundsavfuktare rekommenderas.

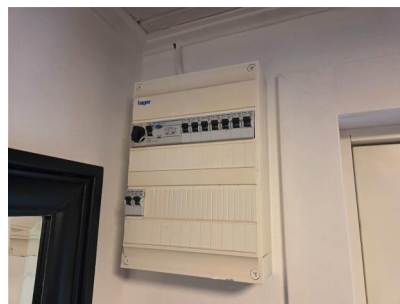
Gruppförteckning över elcentralen saknas.

Gruppförteckning är en lista som ska vara placerad vid elcentralen. Den visar vilka säkringar som är anslutna till vilka armaturer, vägguttag och apparater. Den är också till för att underlätta vid felsökning och elarbeten.

Kontakta en elektriker för att upprätta en gruppförteckning som placeras i närheten av elcentralen.

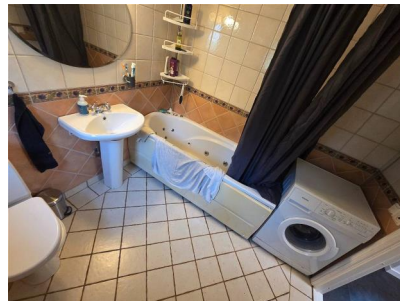
Våutrymmet har äldre yt-/tätskikt.

Eftersom funktionen, som innebär att ytskiktet/tätskiktet ska vara vattentätt, kan vara nedsatt finns en ökad risk att vatten kan tränga igenom ytskiktet/tätskiktet med vattenskador i omkringliggande konstruktioner som följd.

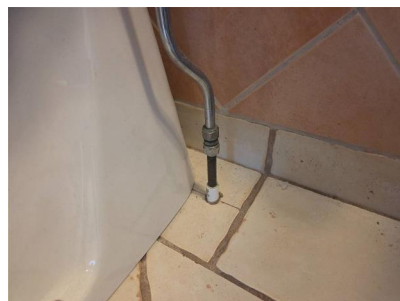
Rör genomföring finns i golv.

Rör genomföringar i golvet medför en ökad risk för att vatten kan tränga ner i omkringliggande konstruktioner och orsaka fuktskador. Vid uppbyggnaden av utrymmet var detta tillåtet och utförandet anses därför vara fackmässigt utfört. I dagens branschregler är detta inte längre tillåtet.

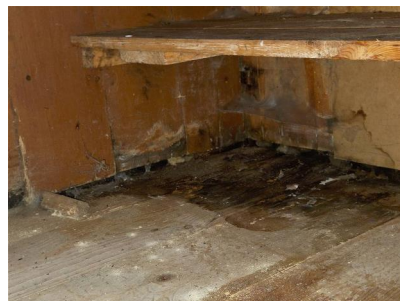
Fuktfäckar/rötskador förekommer på golv.

En fördjupad undersökning rekommenderas för att bedöma orsak och omfattning.

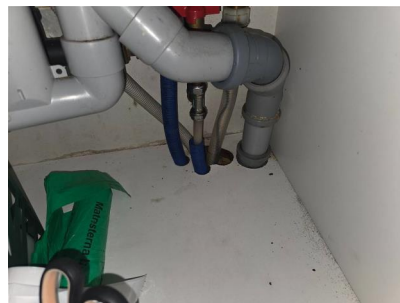
Fuktskydd saknas i diskbänksskåp samt under kyl och frys.

Utan fuktskydd är det svårt att upptäcka läckage. Vatten kan då tränga in i omkringsliggande konstruktioner och orsaka fuktskador.

För att upptäcka eventuella läckage, montera ett fuktskydd.

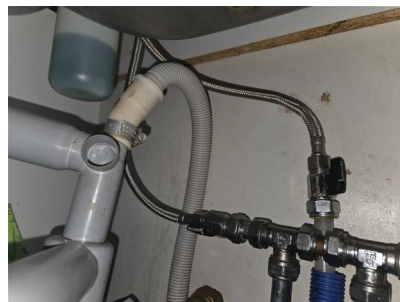
Upphångningsbygel saknas på avloppsslang från diskmaskinen.

När upphångningsbygel saknas ökar risken för brott på slangen med läckage som möjlig följd.

För att hindra brott på avloppsslang rekommenderas komplettering av upphångningsbygel.

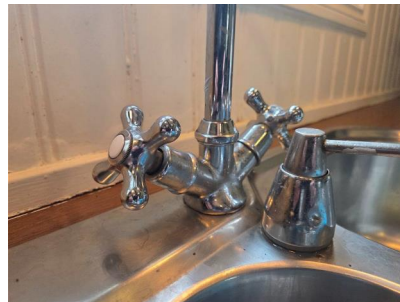
Avstängningsventil till diskmaskinen finns inte ovan diskbänk.

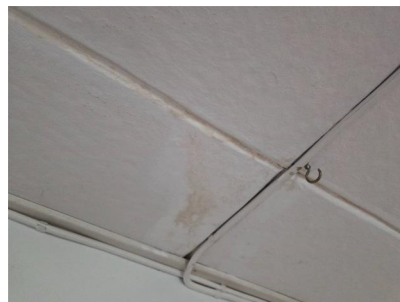
Äldre fuktfläckar förekommer i innertak.
