# Besiktningsprotokoll

Anticimex Försäkringsbesiktning i samarbete med Fastighetsbyrån

| Fastighetsbeteckning:<br>Helsingör 4 | |
| Fastighetsadress:<br>Danska gatan 11 | |

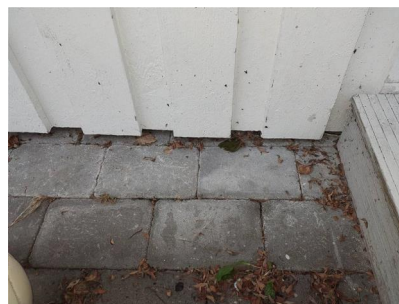
Avståndet mellan fasadbeklädnaden och marken är inte tillräckligt.

Eftersom fasadbeklädnaden avslutas för nära mark finns risk för att fukt från marken suggs upp i fasadpanelens nederkant. Detta kan orsaka fuktrelaterade skador i fasadbeklädnaden och bakomliggande konstruktioner.

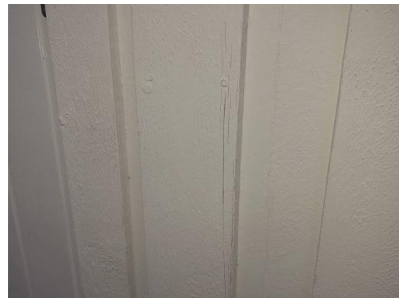
Fasadpanelen är i behov av målning/underhåll.

Träkonstruktioner där målningsbehov finns riskerar att få fukt- och rötskador på grund av sämre vattenavvisande förmåga. För att öka livslängden på träkonstruktionerna rekommenderas målning och underhåll.

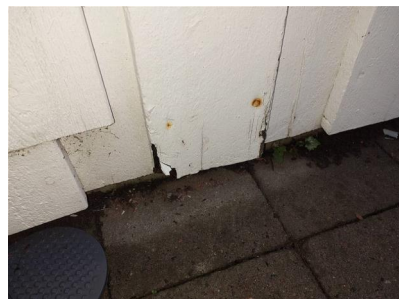
Mindre rötskador finns i fasadpanelen.

Dessa bedöms inte ha lett till bakomliggande skador.

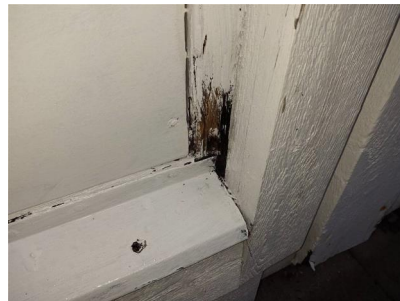
Mindre rötskador finns i dörrkarm.

De upptäckta skadorna kan bero på olika saker, exempelvis bristfälligt underhåll, målning, skruvar och beslag etc.

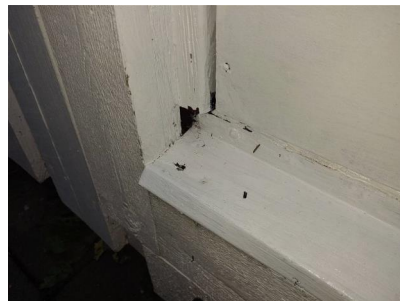
Tröskelbleck är otäta vid infästningar.

Eftersom tröskelblecken är otäta finns risk att vatten rinner in i väggen vilket i sin tur kan leda till fuktskador i väggkonstruktionen.

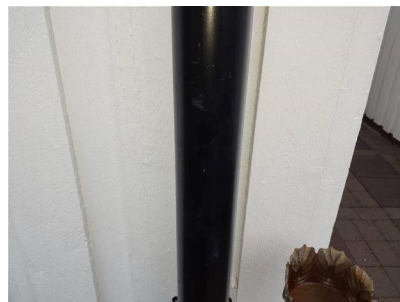
Fals på stuprör vänd mot fasad.

Falsen på stuprören kan med fördel vändas ut från fasaden för att lättare se om röret blivit skadat efter vinterns påfrestningar samt för att undvika skador på fasad vid ett eventuellt läckage.

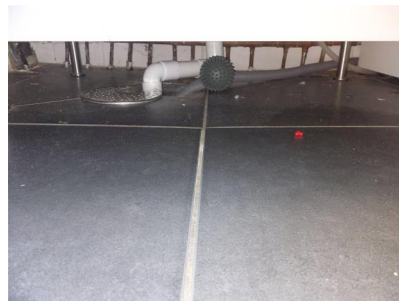
Rör genomföring finns i golv.

Rör genomföringar i golvet medför en ökad risk för att vatten tränger ner i omkringliggande konstruktioner och orsakar fuktskador.
