# Besiktningsprotokoll

Anticimex Försäkringsbesiktning i samarbete med Fastighetsbyrån

| Fastighetsbeteckning:<br>Överbryn 2:183 | |
| Fastighetsadress:<br>Hovfjällets Stugby 35 | |

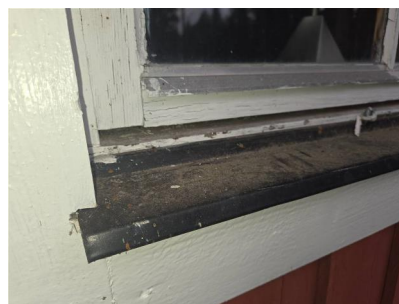
#### Utvändigt / Fönster

Mindre underhållsbehov kan noteras på fönster.

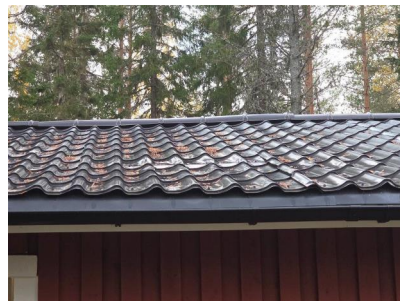
### Utvändigt / Tak

Plåttak lokalt delvis nedtryckt.

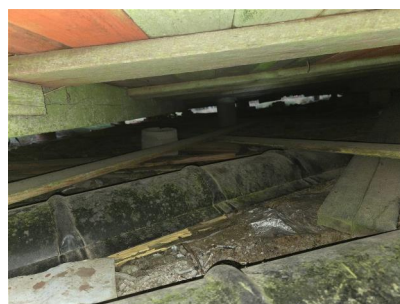
### Utvändigt / Plintgrund

Vid kontroll av konstruktionen i kryppgrund uppmättes fuktvärden under kritisk fuktnivå för mikrobiell tillväxt och normal lukt upplevdes.

Träbjälklag med trossbottenbrädor. Påväxt kan noteras på brädor.  
Plast saknas mot mark.

Golvbjälklaget ovan den uteluftsventilerade kryppgrunden riskerar att drabbas av fuktskador på grund av naturlig fuktpåverkan. Detta kan i sin tur leda till mikrobiella skador (angrepp av mikroorganismer) som kan leda till att mikrobiell lukt sprids till boendemiljön.

Fuktkvoten uppmättes till 15 %.

Det finns risk för mikrobiell tillväxt om den relativa fuktigheten (RF) i den omgivande luften är över 75 %. I furuvirke motsvarar det en fuktkvot (FK) på 17 %.

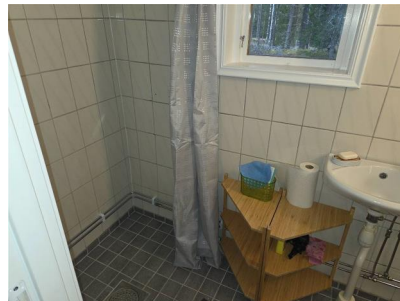
### Entréplan / Dusch/Toalett

Kakel och klinkers  
Under kakel och klinkers finns en äldre plastmatta  
Golvbrunnen ej utbytt.  
Rör förekommer genom golv.

Fuktindikering i utrymmet gav inga förhöjda fuktindikationer.

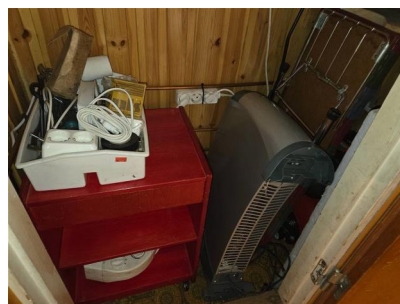
### Entréplan / Garderob

Golvbrunn finns inte i utrymmet med varmvattenberedare.

I denna typ av utrymme bör en golvbrunn finnas. Avsaknaden utgör en ökad risk för fuktskador i omkringliggande konstruktioner.
