# Besiktningsprotokoll

Anticimex Försäkringsbesiktning i samarbete med Fastighetsbyrån

| Fastighetsadress:<br>Runvägen 8 | |

| Besiktningsdatum:<br>2025-10-06 | Protokollnummer:<br>69278579 |

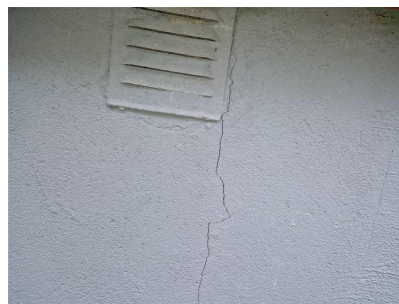
Sprickor finns i sockel.

Dessa bedöms inte ha lett till bakomliggande skador.

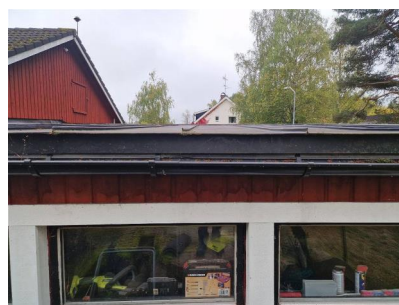
Fuktfläckar finns på fasadpanelen vid garagedelen i anslutning till hängrännan. Detta kan bero på att vatten har runnit över eller svämmat över från hängrännan. För att förhindra översvämning rekommenderas rensning av hängrännor.

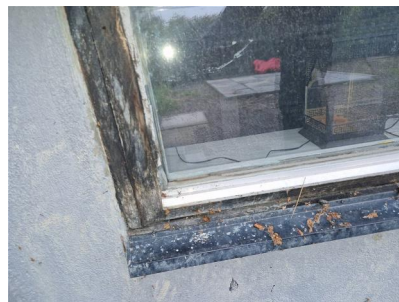
Isolerglas är äldre.

Befintliga fönster är äldre vilket betyder att tätningen mellan fönsterrutorna kan vara sämre. Detta kan leda till att missfärgning/imma kan uppstå mellan glasrutorna.

Vissa fönster är i behov av målning och underhåll.

För att öka livslängden på fönster rekommenderas målning och underhåll.

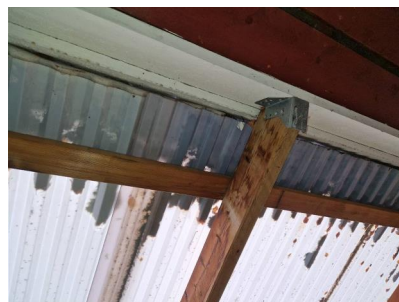
Det finns fuktfläckar på träbalken.

Det rekommenderas att snickare kontaktas för att bedöma orsak, omfattning samt föreslagna åtgärder.

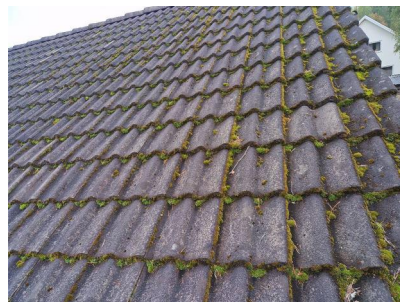
Yttertaket är äldre.

- Enstaka takpannor är skadade.
- Mosspåväxt finns på takpannor.

Takpannor, plåtdetaljer och underlagspapp har enligt vår bedömning en begränsad livslängd. Eftersom husets taktäckning är äldre har det ett minskat motstånd mot vatteninträngning. Detta i sin tur kan leda till fuktskador på träläkt och vidare ner i underliggande konstruktioner.

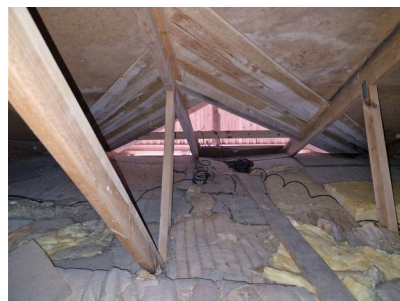
Underlagstaket består av träfiberskivor.

Eftersom underlagstaket består av träfiberskivor utan yttre täckning av papp under takbeklädnaden, finns risk vid ogynnsam väderlek att regnvatten/snö tränger in i skivskarvar med läckage på vindsutrymmet som följd. Med tiden kan även träfiberskivorna drabbas av fuktskador.

- Vidare mikrobiell påväxt finns på underlagstaket.

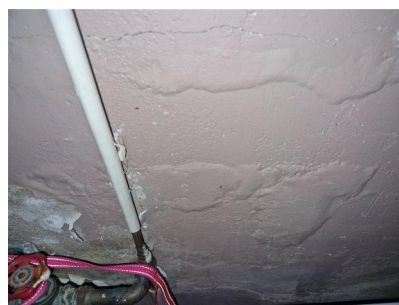
Puts- och färgsläpp finns på källarväggar.

Se under "Källarplan/Allmänt" för vidare information.

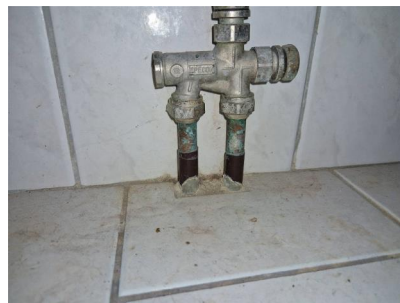
Våtutrymmet har äldre yt-/tätskikt.

- Rör genomföringar finns i golv.
- Tröskel saknas
- Duschväggsockel stängd mot golv

Eftersom funktionen, som innebär att ytskiktet/tätskiktet ska vara vattentätt, kan vara nedsatt finns en ökad risk att vatten tränger igenom ytskiktet/tätskiktet med vattenskador i omkringliggande konstruktioner som följd.

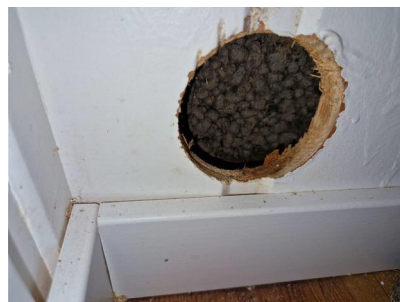
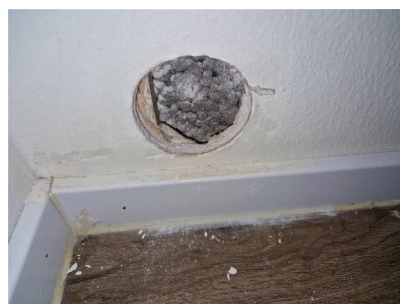
Vid kontroll av konstruktion uppmättes fuktvärden över kritisk nivå för mikrobiell tillväxt och normal lukt upplevdes.

Grundläggningen består av en betongplatta på mark utan underliggande isolering och med ett uppreglat isolerat golv dikt an betongen. Denna konstruktion får ofta skador på grund av naturlig fuktvandring.

Provhål 1: Fuktkvoten uppmättes till 10-12 %.

Provhål 2: Fuktkvoten uppmättes över 30%

Det finns risk för mikrobiell tillväxt om den relativa fuktigheten (RF) i den omgivande luften är över 75% i furuvirke motsvarar det en fuktkvot (FK) på 17%. .

Vi rekommenderar en fördjupad undersökning för att bedöma orsak och omfattning. Det är viktigt att tänka på att denna rekommendation om fördjupad undersökning gäller hela källarplan.

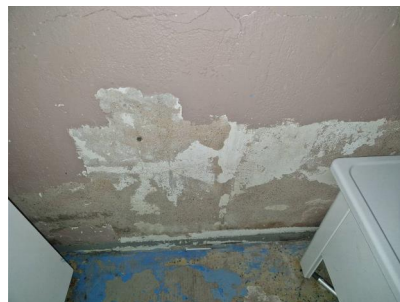
Puts- och färgsläpp finns på källarväggar.

Puts- och färg som släppt från underlaget invändigt på källarytterväggarna är ett tecken på att källarens utvändiga fuktskydd inte längre fungerar tillfredsställande.

För att åtgärda detta måste källarens utvändiga fuktskydd förbättras. Läs Anticimex faktablad om källare för tips och råd.

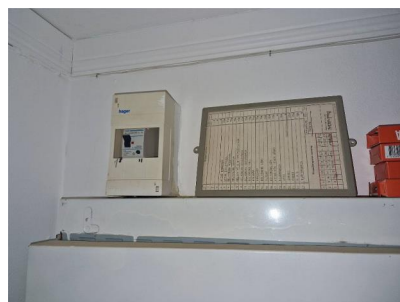
El-centralen har jordfelsbrytare.

Jordfelsbrytare finns installerad vid elcentralen.
