**Fastighetsuppgifter**

Bällsta 2:662

Drakes väg 5

| Uppdragsnummer | AB6035 |

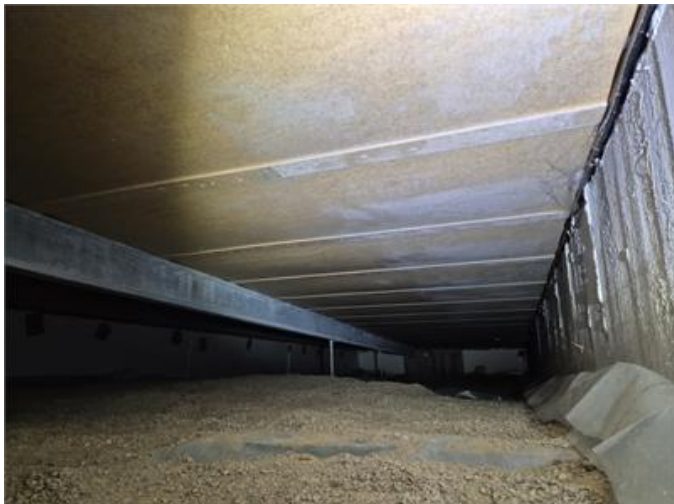
En krypgrund är en riskkonstruktion med avseende på fukt- och mikrobiella skador. Något förhöjd fukt mättes och förbättringsåtgärder rekommenderas. Se **bilaga** nedan samt även info på protokollets sista sida Pos. 10.

Bild från krypgrunden

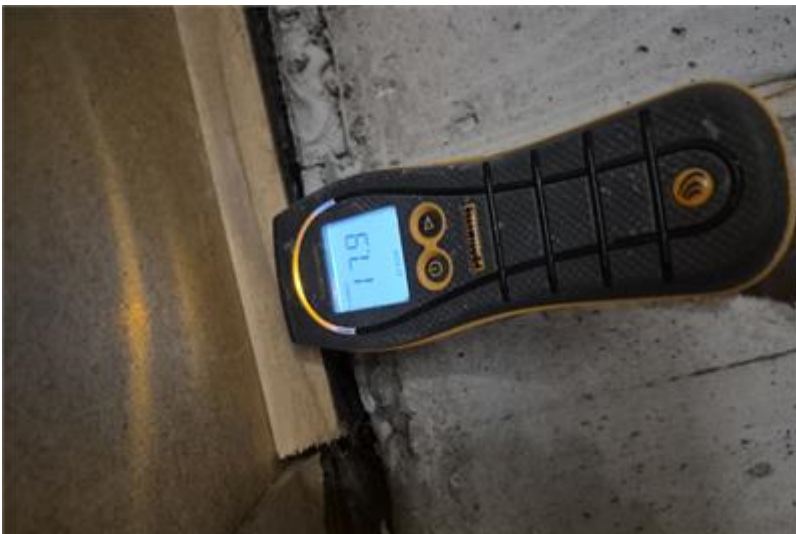
Det kritiska gränsvärdet för mikrobiell tillväxt brukar anges till ca 15-17% fuktkvot (FK).

Fuktvotsvärden uppmättes på några ställen i grunden till ca 18% FK, normal lukt upplevdes.

Viss mikrobiell påväxt finns sparsamt på några ställen.

Man bör överväga att göra förbättringsåtgärder för att sänka fuktigheten i grunden t.ex installation av avfuktare.
