**Fastighetsuppgifter**

Viksö 2:8

Rapsvägen 8

## Bilaga 1 för kontroll av valda konstruktioner

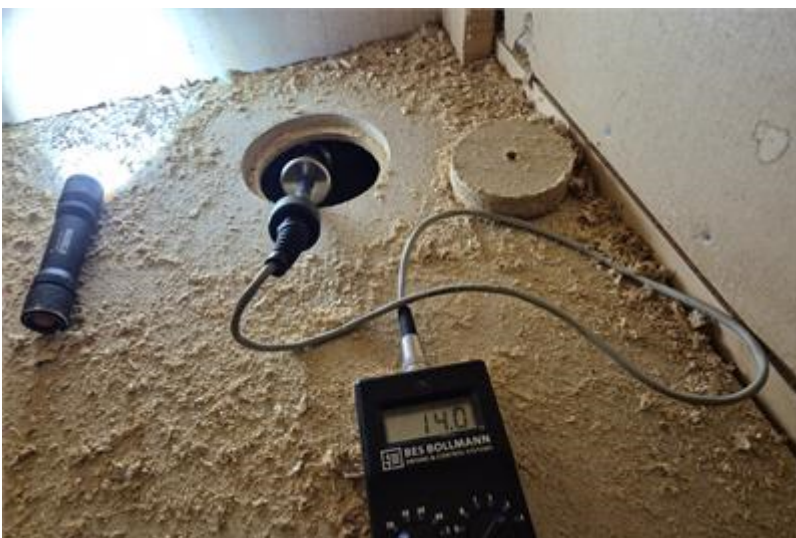
| Konstruktionsdel | Uppreglat golv på betong |
| Konstruktionsuppbyggnad | Parkett/spånskivegolv, träreglar, isolering av mineralull. Via provhål träsyll i träregelväggstomme |

Det kritiska gränsvärdet för mikrobiell tillväxt brukar anges till ca 15-17% fuktkvot (FK) eller ca 70-75% i relativ luftfuktighet (RF).

Fuktkvot mättes i ytterväggsyll till ca 14% FK, relativ fuktighet mättes under golvets isolering ovan betongen till ca 60% RF

Notera att stickprovsmässig undersökning är utförd samt att mätvärden normalt sett kan variera över årstiderna. För att säkert fastställa konstruktionens kondition och fuktstatus måste en mer omfattande undersökning utföras.
