# Besiktningsprotokoll

Anticimex Försäkringsbesiktning i samarbete med Fastighetsbyrån

| Fastighetsadress:<br>Buda 60 | |

| Besiktningsdatum:<br>2025-10-08 | Protokollnummer:<br>69303042 |

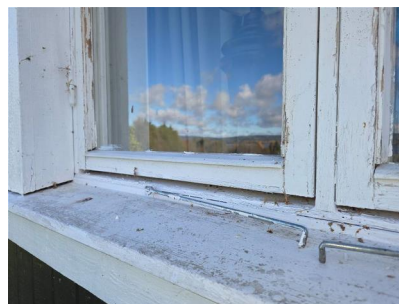
#### Utvändigt / Fönster

Mindre underhållsbehov kan noteras på vissa fönster.

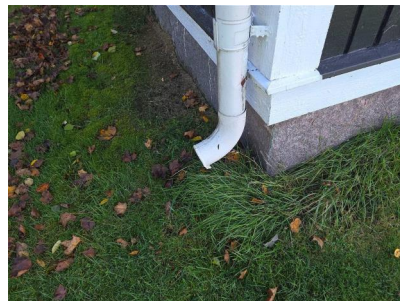
### Utvändigt / Hängrännor / Stuprör

Stuprör är bristfälligt anslutet till markledning.

Stuprör som avslutas intill huset (ovan mark) kan medföra en ökad fuktbelastning på grundmur/sockel som i sin tur kan leda till fuktrelaterade skador.

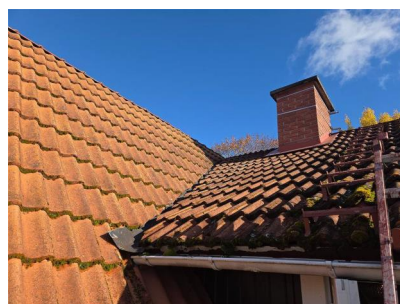
### Utvändigt / Tak

Takpannor av nyare modell.

Brister kan noteras på vissa delar.

- Papp saknas på underlagstak, sticktak finns.
  - Nockband saknas undernock och trasiga pannor förekommer
  - Äldre plåtdetaljer ex vindskiveplåtar och rännalar.
  - Ny plåt finns runt skorsten men är otät
  - Mossa förekommer
- Sammanfattningsvis finns risk för fuktinträngning.

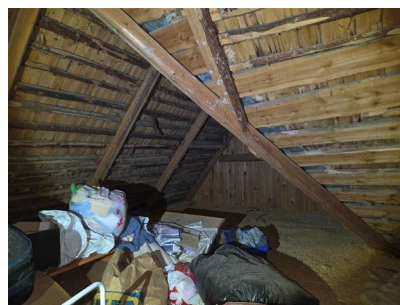
### Utvändigt / Vind

Vid kontroll av vinden uppmättes fuktvärden under kritisk fuktnivå för mikrobiell tillväxt och en normal lukt upplevdes. Underlagstak består av sticktak och isolering består av spån. Fuktkvoten i underlagstak/takbjälkar uppmättes vid besiktningsstillfället till ca 9 %.

Detta värde varierar dock under året beroende på årstid och utomhusklimat.

Risk för mikrobiell tillväxt föreligger om den relativa fuktigheten (RF) i den omgivande luften är över 75% vilket i furuvirke motsvarar en fuktkvot (FK) på 17%.

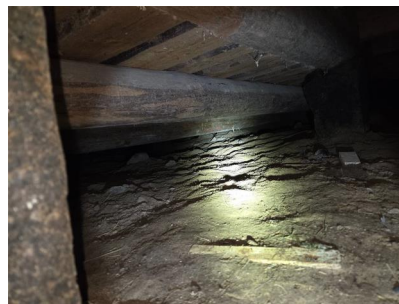
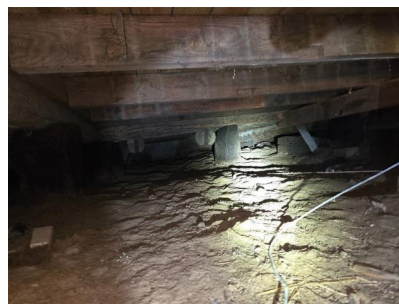
### Utvändigt / Krypgrund

Vid kontroll av konstruktionen i krypgrund uppmättes fuktvärden under kritisk fuktnivå för mikrobiell tillväxt och normal lukt upplevdes.

Träbjälklag med trossbottenbrädor. Plast saknas mot mark.

Golvbjälklaget ovan den uteluftsventilerade krypgrunden riskerar att drabbas av fuktskador på grund av naturlig fuktpåverkan. Detta kan i sin tur leda till mikrobiella skador (angrepp av mikroorganismer) som kan leda till att mikrobiell lukt sprids till boendemiljön.

Fuktkvoten uppmättes till 16 %.

Det finns risk för mikrobiell tillväxt om den relativa fuktigheten (RF) i den omgivande luften är över 75 %. I furuvirke motsvarar det en fruktighet (FK) på 17%

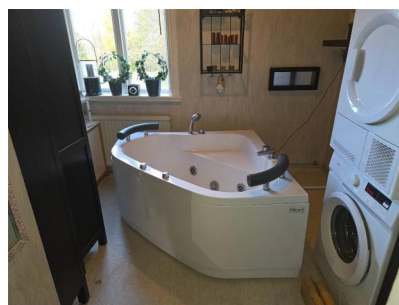
### Entréplan / Dusch/Toalett

Plastmatta på golv och vägg  
Rör förekommer genom golv

Fuktindikering i utrymmet gav inga förhöjda fuktindikationer.
