# Besiktningsprotokoll

Anticimex Försäkringsbesiktning i samarbete med Fastighetsbyrån

| Fastighetsadress:<br>Röra-Röd 731 | |

| Besiktningsdatum:<br>2025-10-09 | Protokollnummer:<br>69317010 |

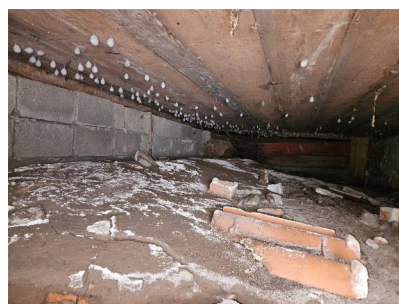
Vid kontroll av konstruktion i mindre kryppgrund noterades fuktvärden över kritisk fuktnivå och det förekommer mikrobiell påväxt. Marken saknar bl.a en täckande ångspärr.

De höga fuktvärdena och den mikrobiella påväxten innebär att grundens klimat under delar av året är för fuktigt. Detta kan i förlängningen leda till rötskador i konstruktionen. För att undvika detta så måste kryppgrundens klimat bli torrare.

Fuktkvoten uppmättes till < 22 % och det förekommer formvirke som är rötskadat.

För att undvika detta så måste grundens klimat bli torrare. Läs Anticimex faktablad om uteluftsventilerade kryppgrunder för tips och råd.

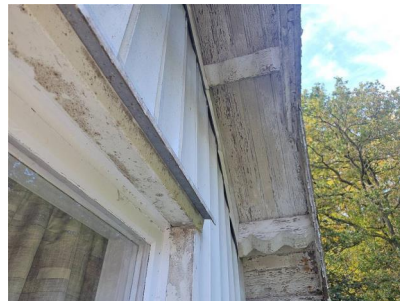
- Fasadpanelen / delar av trä är i behov av målning/underhåll.  
- Aluminiumplåten ser ok ut har endast mindre bucklor.

Fasadbeklädnad och träkonstruktioner där målningsbehov finns riskerar att få fukt- och rötskador på grund av sämre vattenavvisande förmåga. För att öka livslängden på fasadbeklädnaden rekommenderas målning och underhåll.

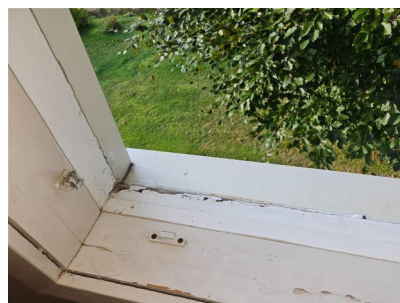
- Fönstren är mer eller mindre i behov av lättare målning/underhåll.  
- Något källarfönster är i sämre skick.

Fönsterbågar och fönsterkarmar där målningsbehov finns riskerar att få fukt- och rötskador på grund av sämre vattenavvisande förmåga.

För att öka livslängden på fönster rekommenderas målning och underhåll.

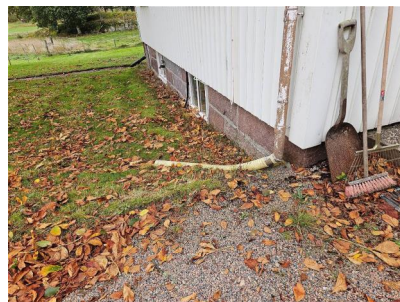
- Stuprör avslutas nära husliv.

Stuprör som avslutas intill husliv (ovan mark) kan medföra en ökad fuktbelastning på grundmur/sockel med fuktrelaterade skador som följd.

Grunden av granit bedöms inte ha varken dränering eller fuktskydd och ser också inte ut att behöva det, då källaren ser förhållandevis torr ut.

Vad som är möjligt är att gräva och leda ned dagvattnet via dagvattenledningar en bit från grunden på frostfritt djup och få det bort från grunden.

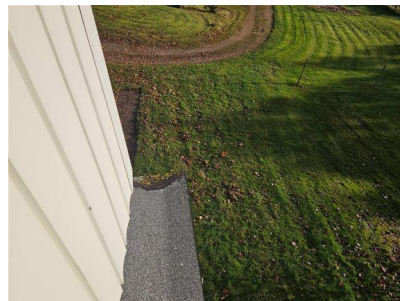
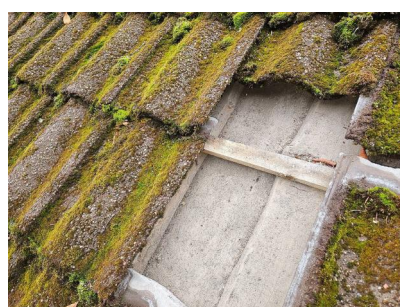
Yttertaket är äldre och i behov av renovering.

- Underlagstaket består av träplank, läkt och är täckt slitna mossbelagda betongpannor.
- Plåtar runt skorsten och rännalsplåtar bör bytas
- Skorstenen bör plåtas in.
- Ytpappen glipar och en takläggare bör kontrollera/åtgärda även pappen. Pappen är enbart ca:10 år, men det kan tänkas att även den byts.

Taket är äldre och har passerat tiden för sin tekniska livslängd. Renovering av yttertaket rekommenderas. Kontakta en takentreprenör för en renovering. I samband med renoveringen bör omkringliggande konstruktioner kontrolleras för att upptäcka eventuella följdskador.

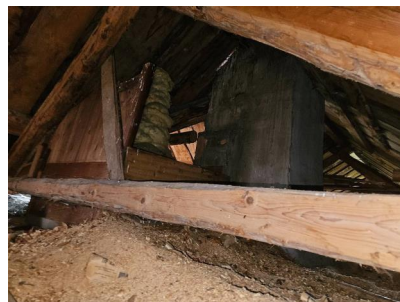
Besiktad enbart från steg via sidovind.

Så långt man kan se, så ser taket bra ut.

Vindsbjälklaget är isolerat med spån och en typisk vindslukt upplevs som är vanligt från spånfyllningar.

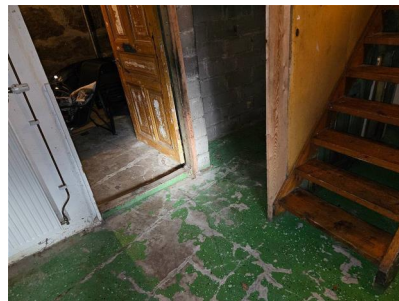
Trädetaljer i kontakt med betonggolv.

Trädetaljer (trösklar, innervägg mm) kan via kapillärkraft bli fuktiga vilket kan leda till fuktskador. Vid misstanke om detta bör dessa delar bytas ut.

Källaren har radiatorer och hålls f.n varm, samt en kylafuktare håller utrymmet torrt. Vilket är bra.

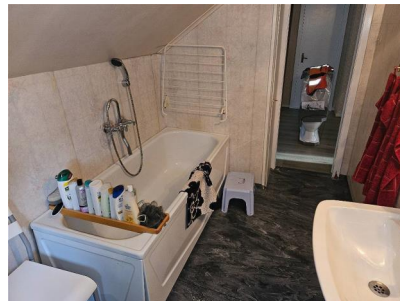
Utrymmet är äldre och i behov av renovering.

Utrymmet är äldre och har passerat tiden för sin tekniska livslängd.

Renovering av utrymmet rekommenderas. Kontakta en behörig våtrumsentreprenör för en renovering. I samband med renoveringen bör omkringliggande konstruktioner kontrolleras för att upptäcka eventuella följdskador.

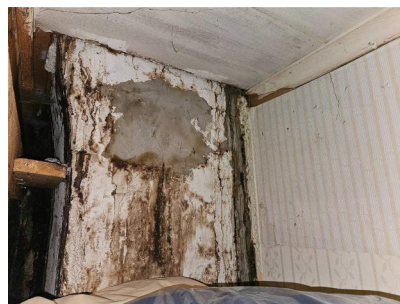
Murstocken har utfällningar från tjära.  
Det finns en rökkanal med insatsrör som går ned till f.d panna och ytterligare ett par kanaler varav en som imkanal.

Bedöms som mindre brist.
